# ODBORNÁ ZPRÁVA

posouzení použité technologie a techniky řezu

Datum terénního šetření - 3.4.2026

Datum zpracování zprávy - 12.4.2026

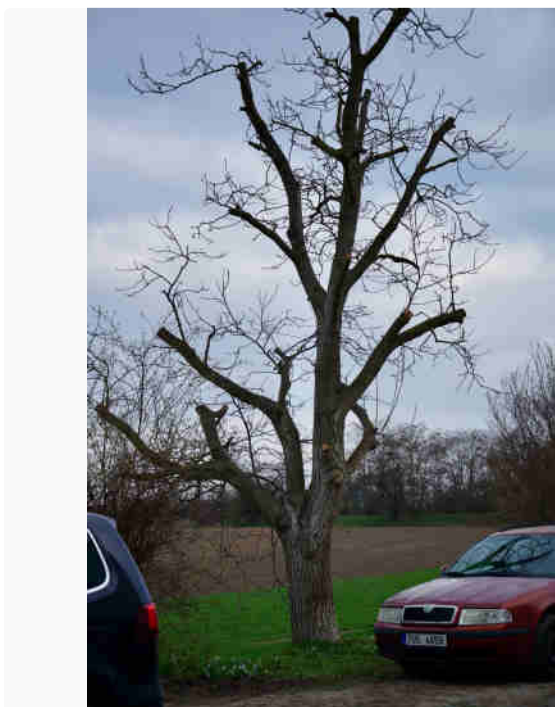
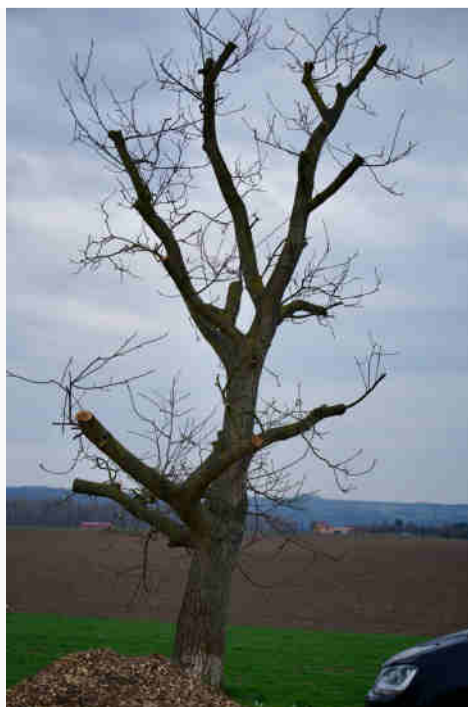
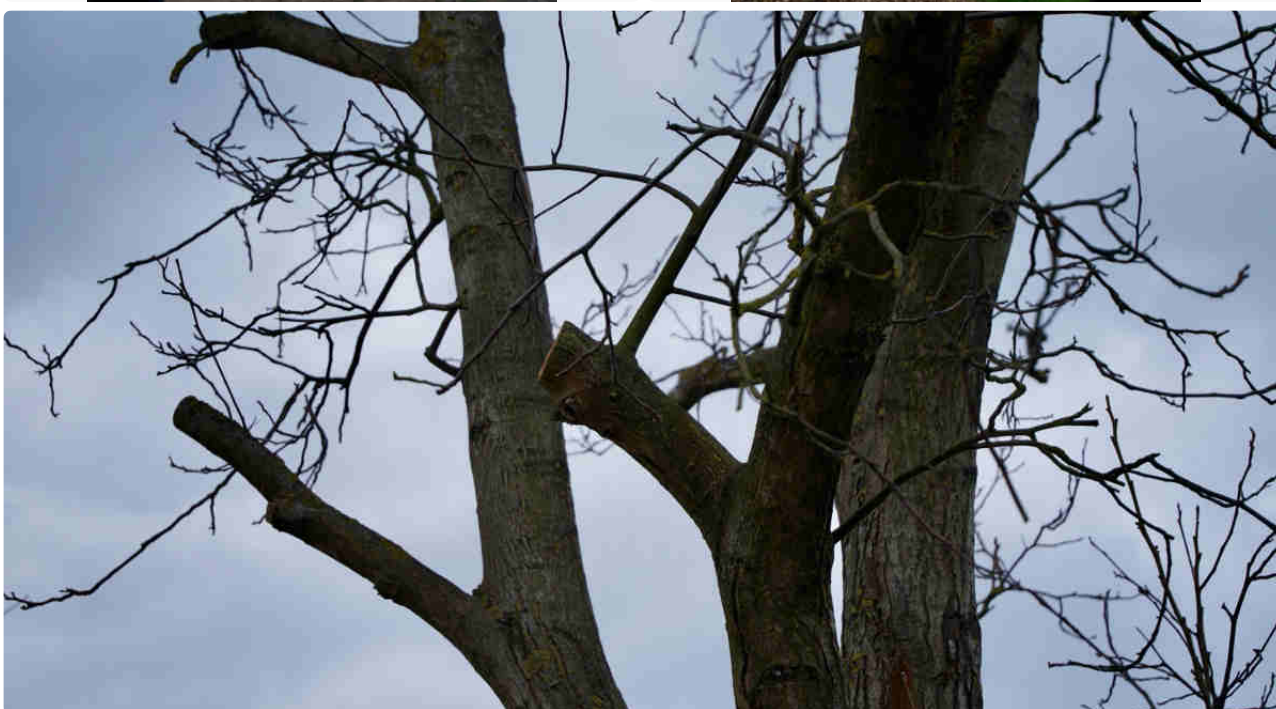
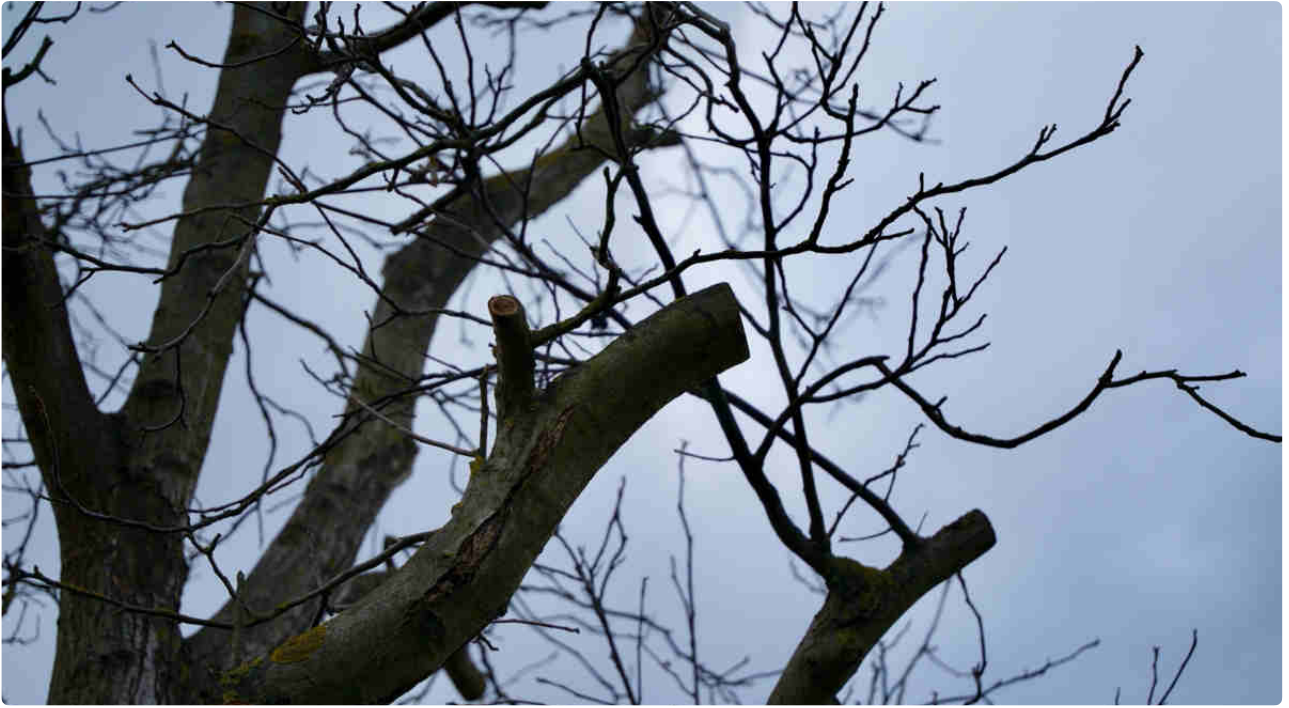
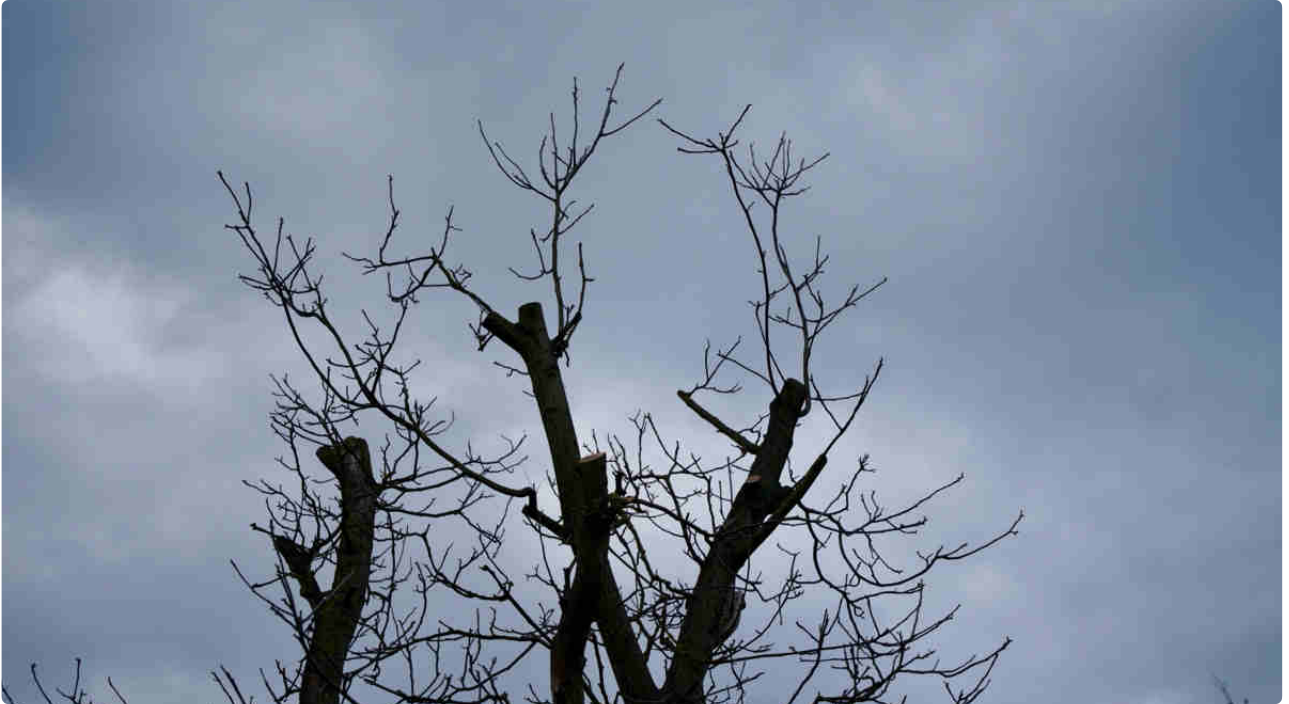
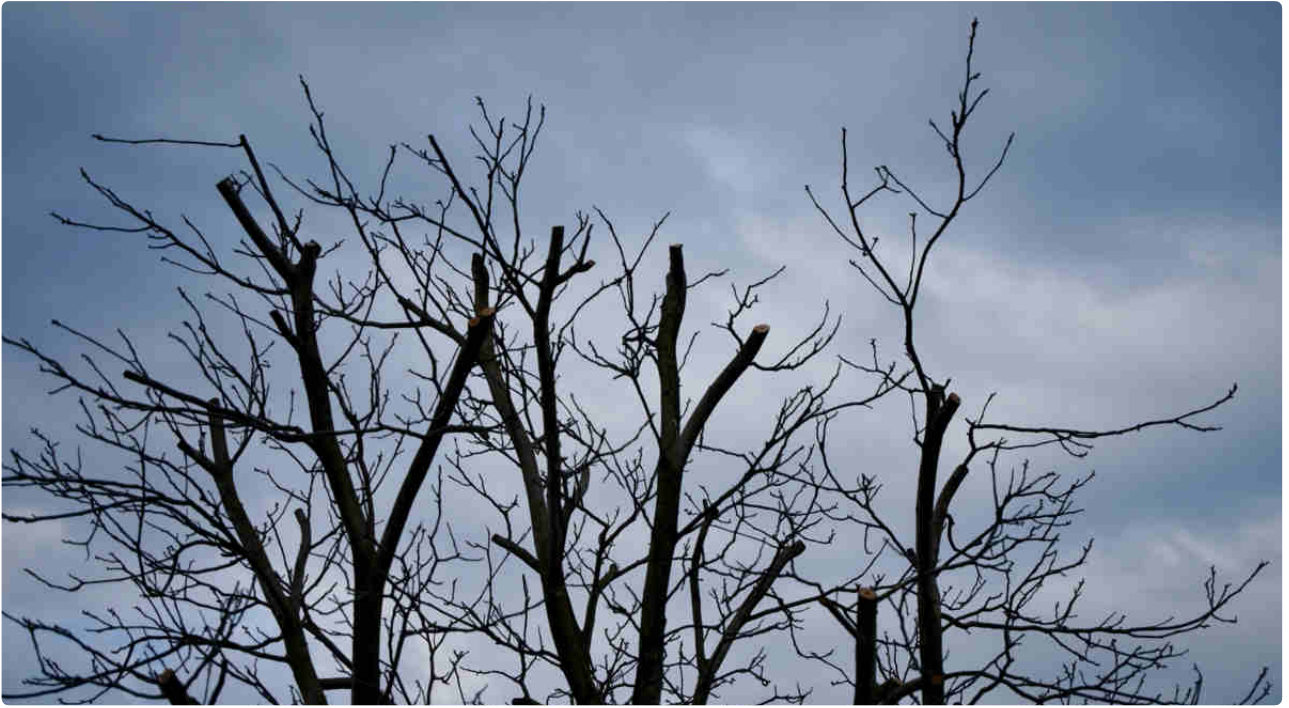
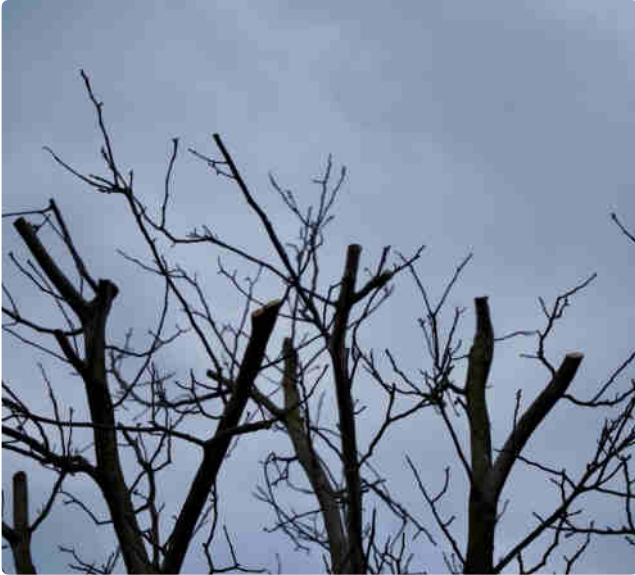
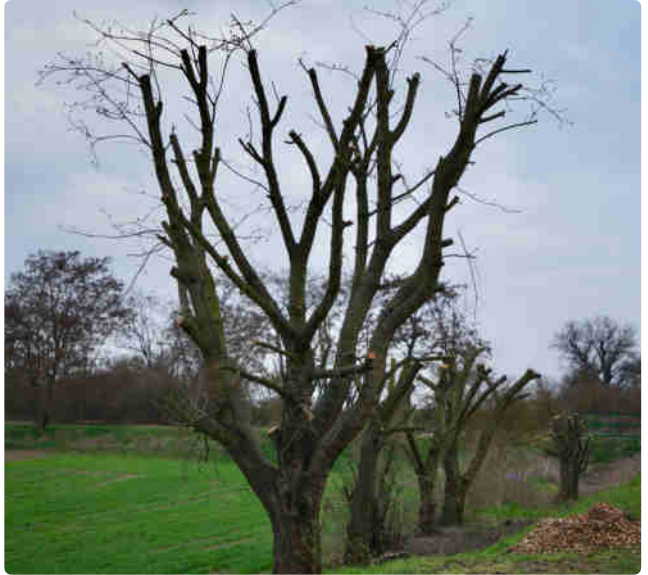
#### Ořešáky královské (Juglans regia)

Závažným technickým nedostatkem posuzovaného zásahu je rovněž **systematický vznik nadměrně velkých řezných ran, často lokalizovaných hluboko v koruně a v místech nosných větvení**. Takový postup je v rozporu s principem minimalizace ran, formulovaným standardem. Ačkoli standard připouští, že u stromů se zanedbanou péčí nebo při stabilizačních řezech mohou rány uvedené orientační velikosti přesahovat, nelze tuto možnost vykládat jako obecné ospravedlnění rozsáhlého řezání do silného dřeva. Ve zdokumentovaném zásahu se velké rány nevyskytují jako jednotlivé odůvodnitelné výjimky, ale jako opakovaný a plošný znak zvolené techniky. U taxonů se špatnou schopností kompartmentalizace, zejména u ořešáků a jírovců, je takový postup z hlediska dlouhodobé perspektivy stromu zvláště nepříznivý.

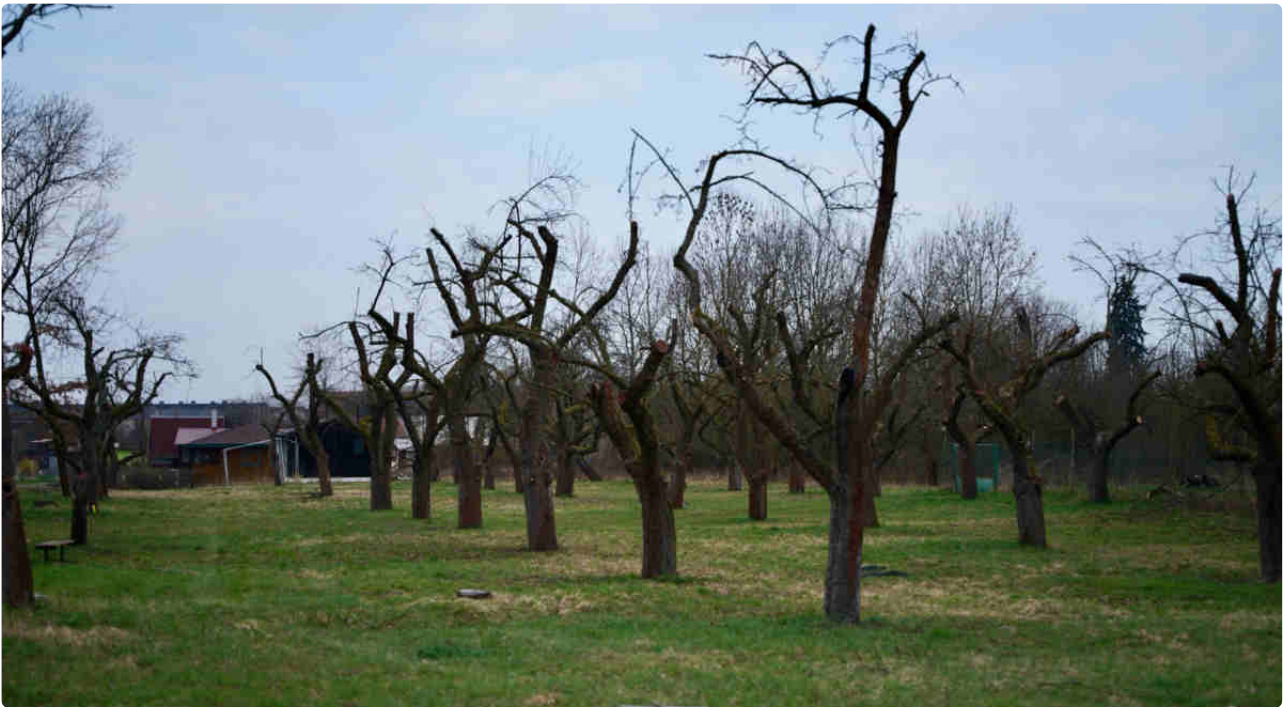
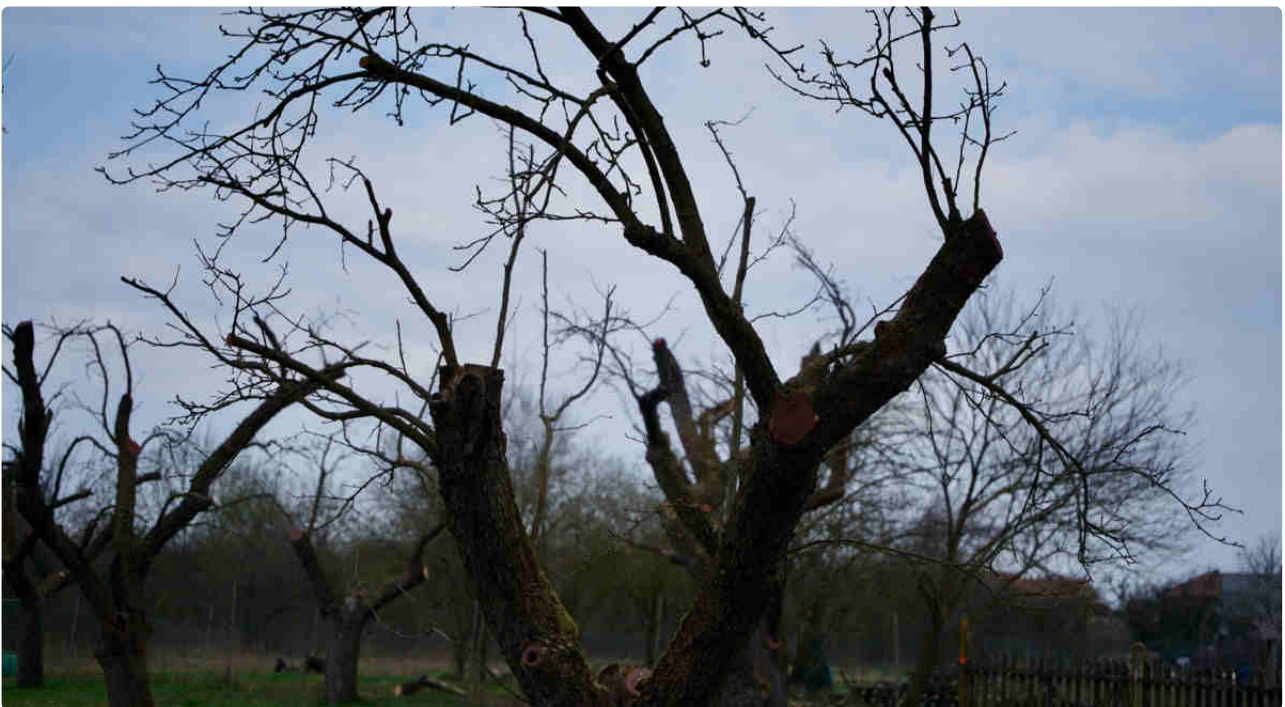
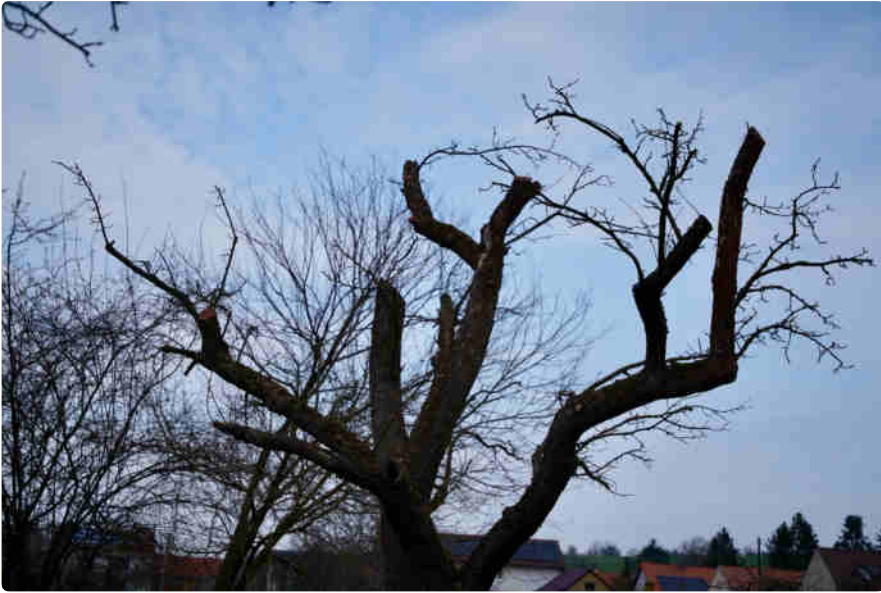
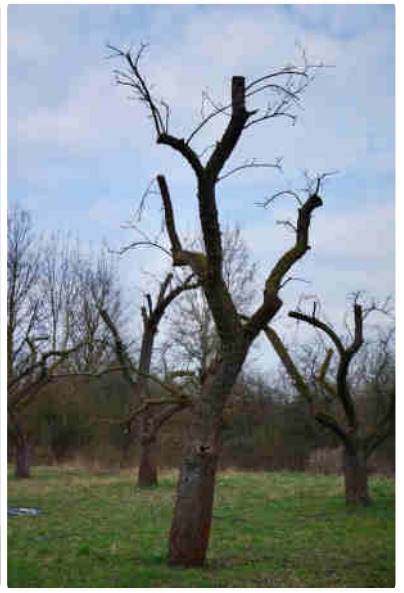
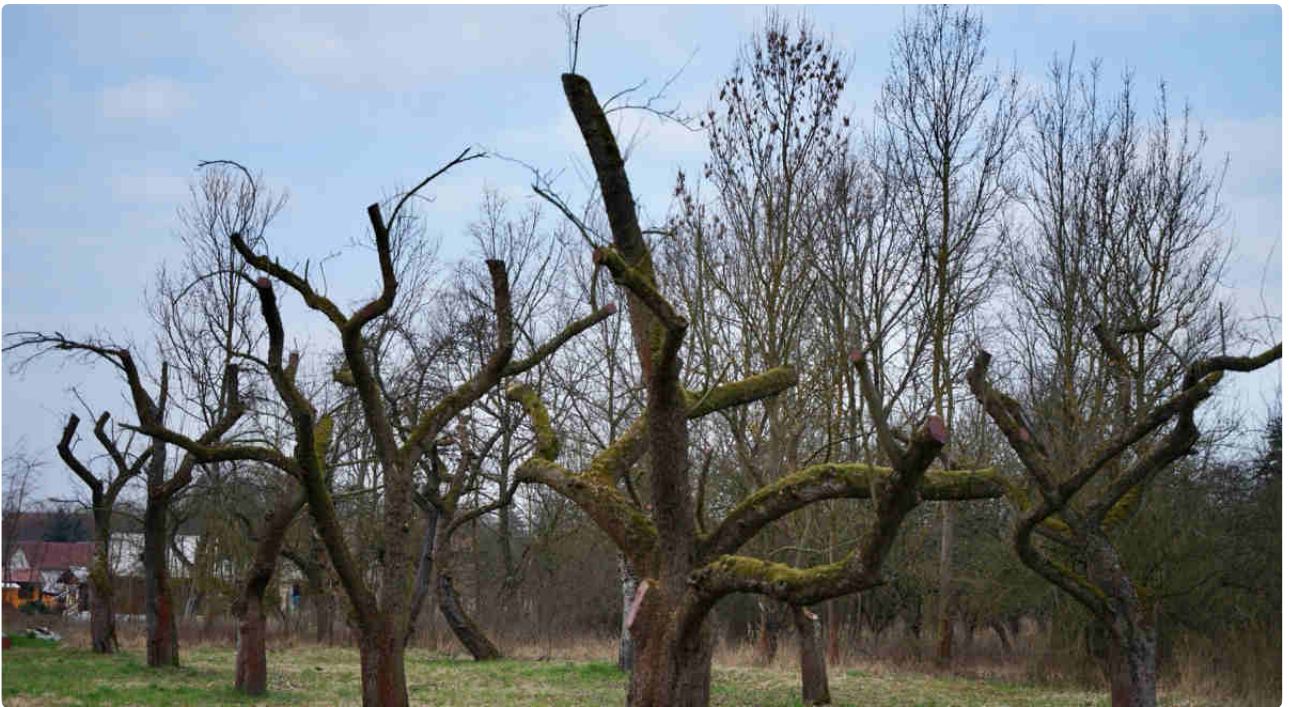
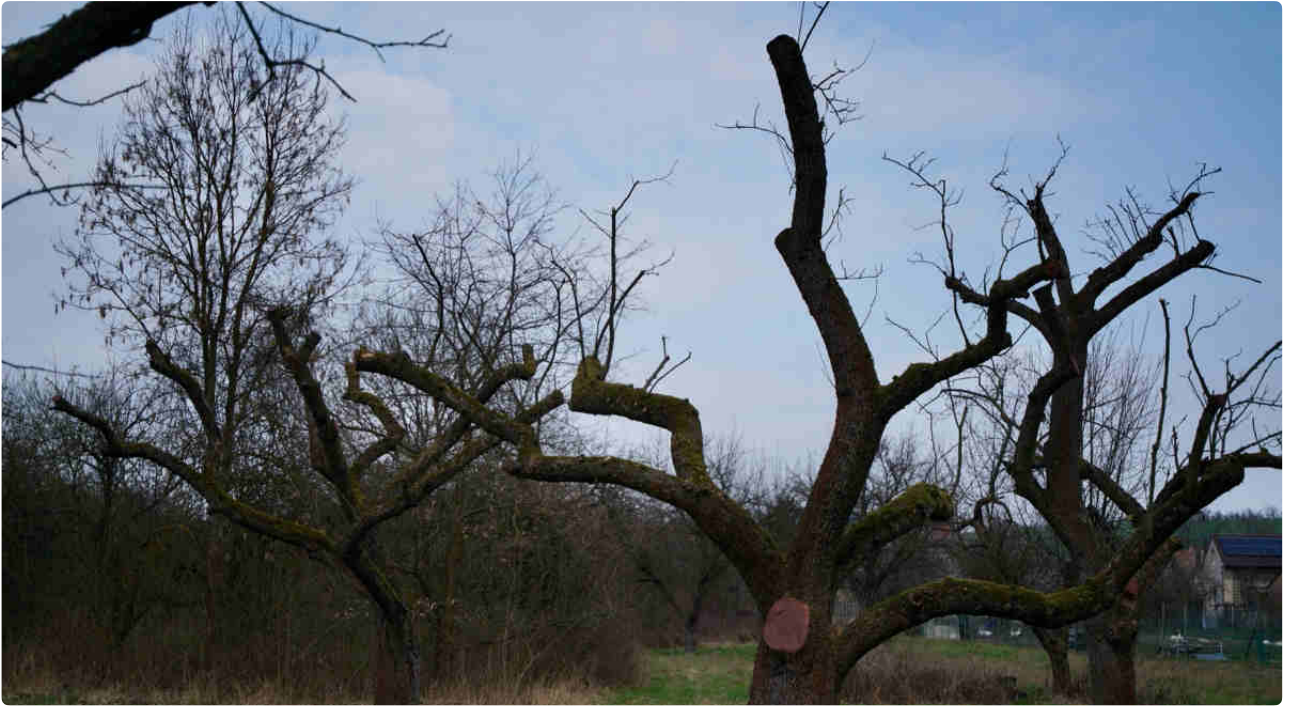
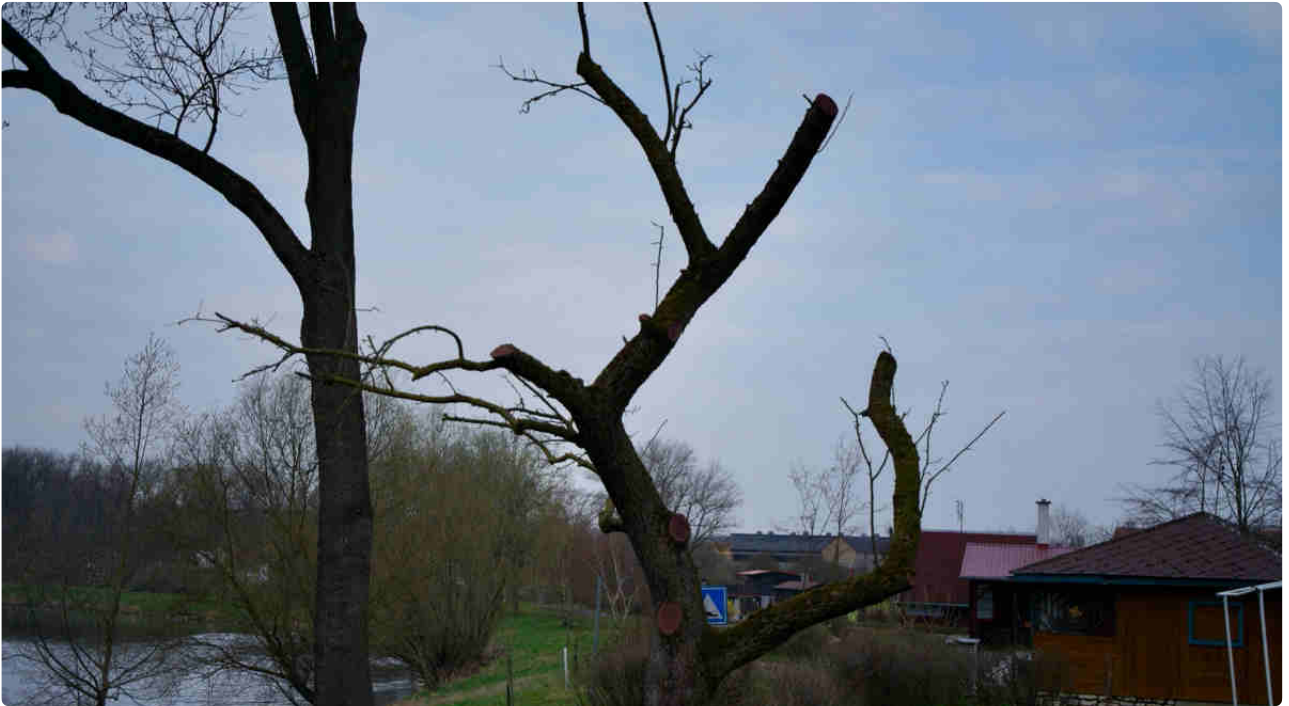
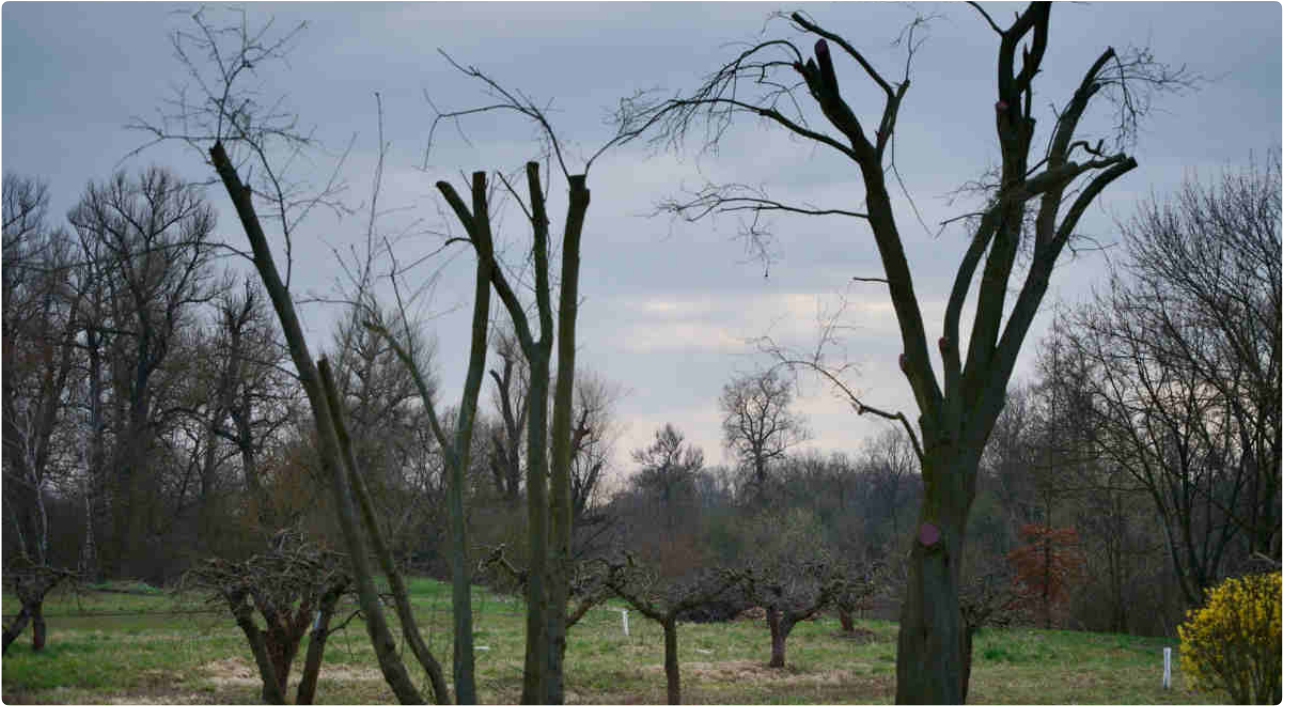
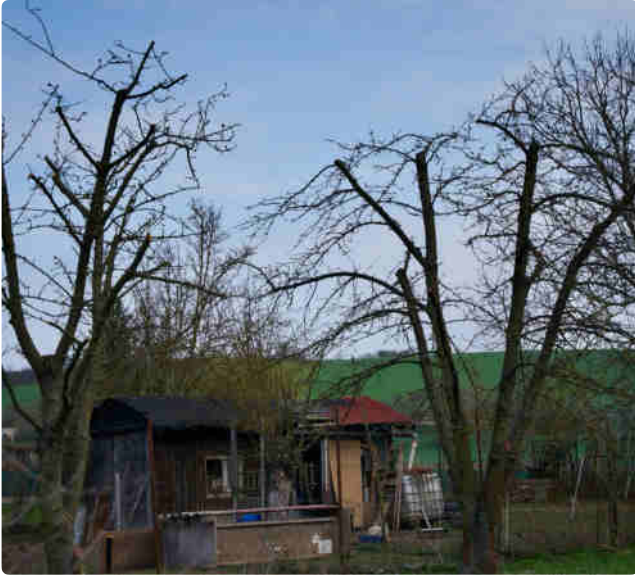
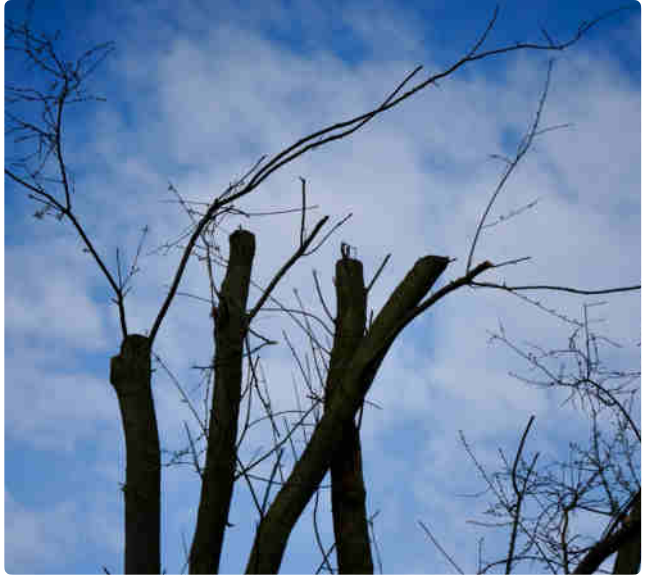
## Jabloně a třešně (Prunus a Malus)

U třešní a jabloní v sadu je nutné připomenout, že SPPK A02 002:2025 není standardem pro péči o funkční výsadby ovocných dřevin. Ani v této části souboru však nelze přehlédnout, že zásah působí plošně, málo diferencovaně a bez dostatečně čitelné vazby na konkrétní pěstební cíl jednotlivých stromů. V této části je proto vhodné hodnotit především obecnou přiměřenost a srozumitelnost zvolené technologie.
