TECNICHE DI CONSOLIDAMENTO DI COLTRE COLLUVIALE SU FORMAZIONE FLYSCHOIDE

Progettazione: Ing. Mario Malatesta e Geol. Stefano Tucci

IL CASO DEL CAMPO FOTOVOLTAICO TOMOLATI

Il Campo Fotovoltaico Tomolati è ubicato nel Comune di Basciano in Provincia di Teramo, nella Regione Abruzzo.

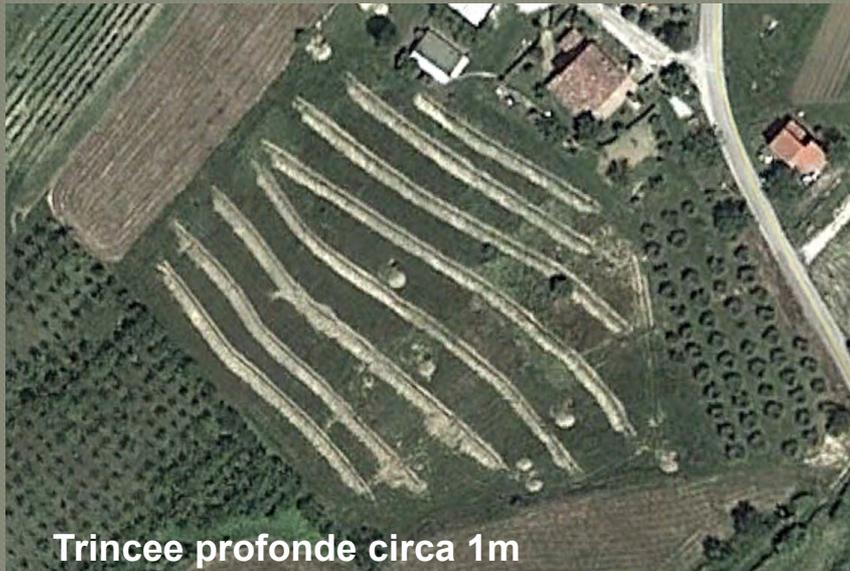
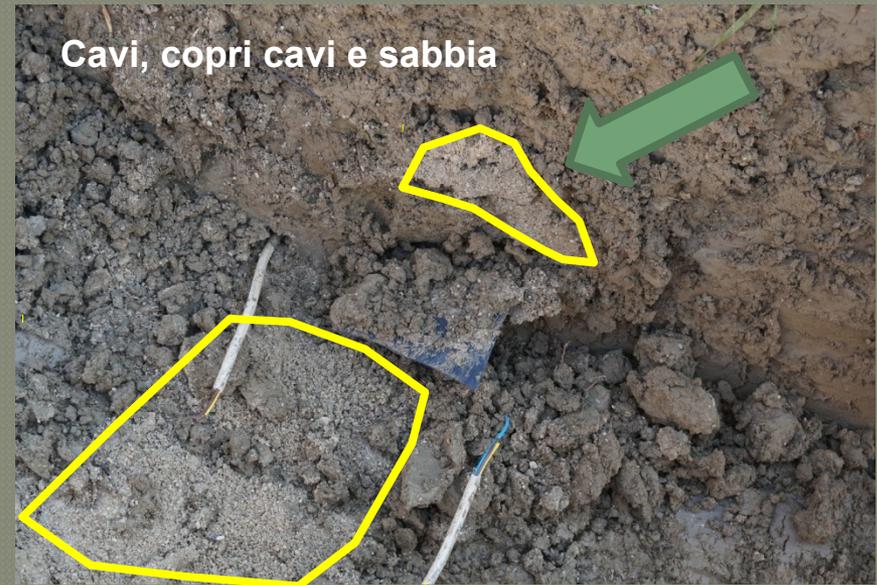
Fattori di innesco dei fenomeni:

- Eccezionalità delle precipitazioni (Alluvione 2015)
- Sovrassaturazione dei terreni superficiali (Tensioni neutrali)
- Presenza di scarpate antropiche (angolo)
- Rimaneggiamento eccessivo durante la cantierizzazione (coesione)
- Cavi interrati allettati nella sabbia
- Trincee archeologiche

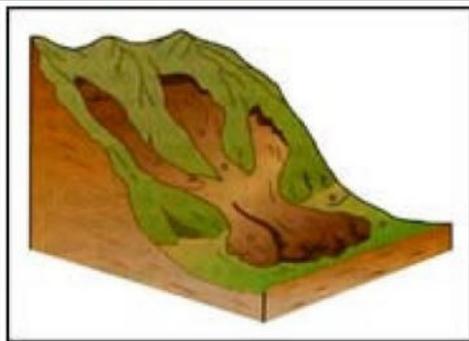
L'Abruzzo teramano, subisce oramai un'alluvione ogni due anni: nello specifico nel marzo 2015, forti piogge seguite da un'abbondante nevicata (1m circa) hanno determinato il conclamarsi dei dissesti sul sito in esame.

Frana di colamento

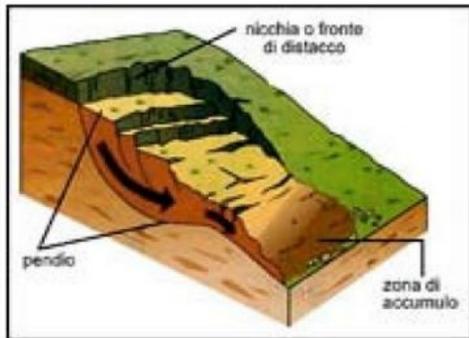
Frana di scoscendimento

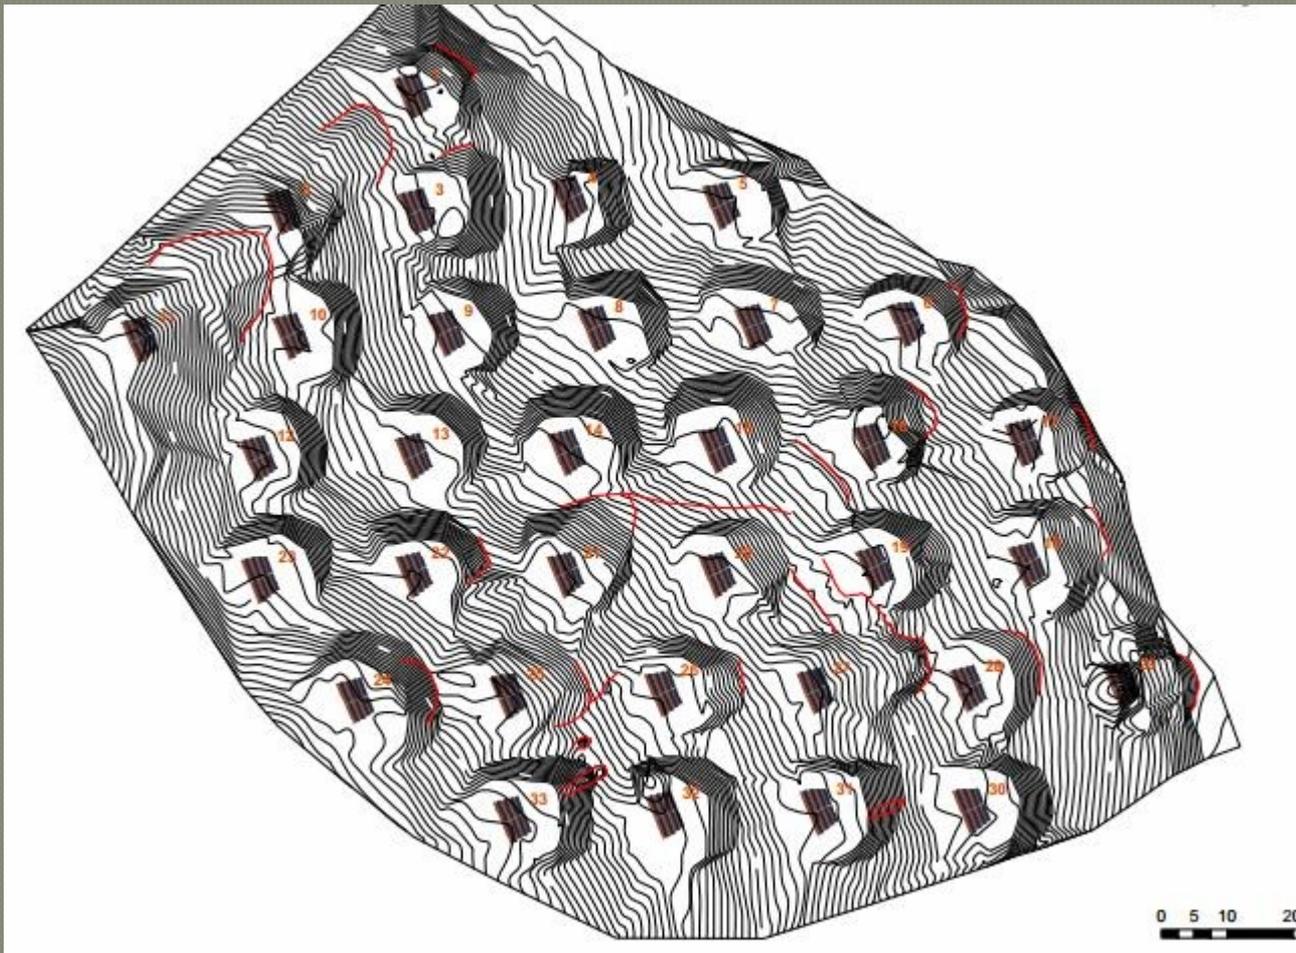
Rilievo e modellazione del terreno

Oltre 1800 punti
battuti con GPS

Lesioni rilevate
nel dettaglio

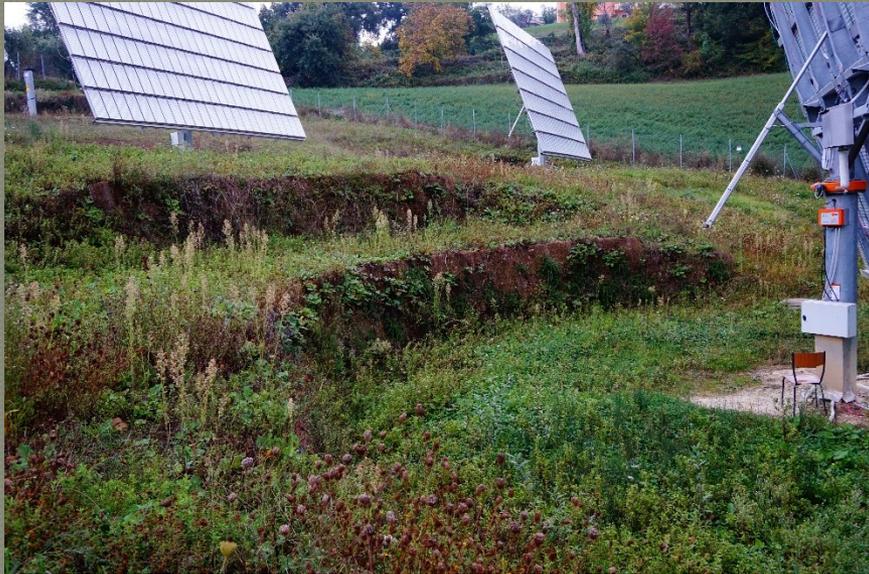
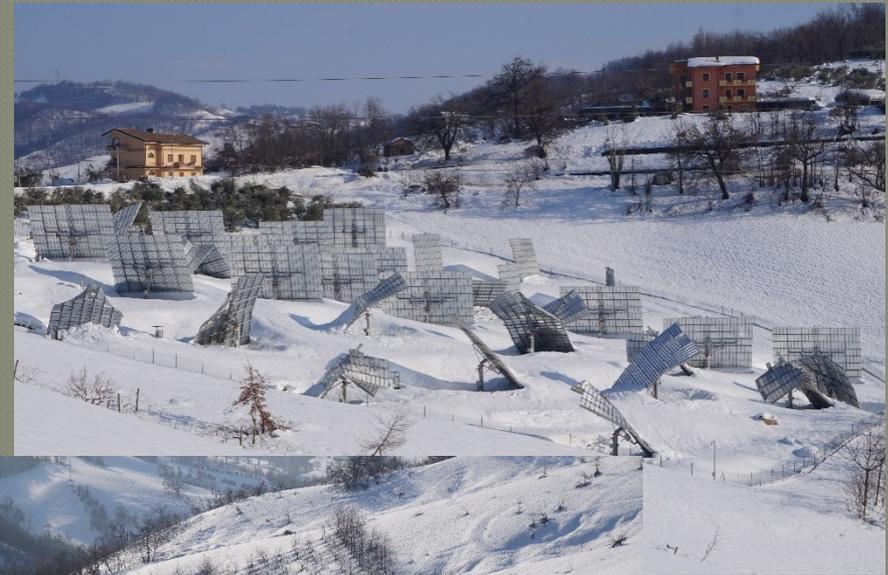
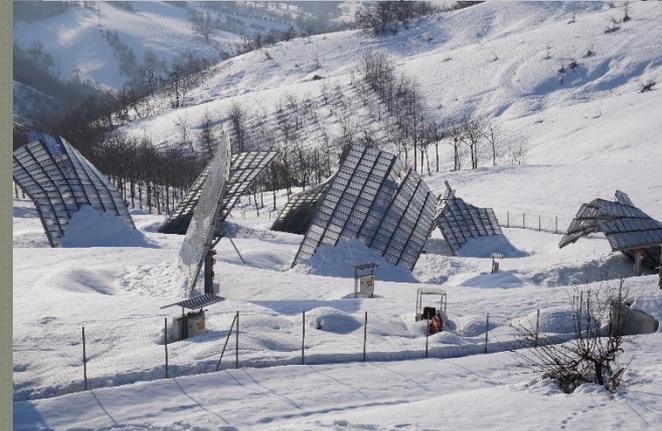
Resistenza allo «stress test» – la grande nevicata del gennaio 2017

La tempesta del gennaio 2017 ha determinato un accumulo al suolo di oltre 2m di neve molto bagnata, a questo si sono aggiunte tre scosse sismiche di magnitudo 5,1 - 5,4 - 5,5; nessun sistema di contenimento o di deflusso ha riportato danni o deformazioni

Lo stesso non è successo
per le strutture in elevazione
