GENEL BAKIM RAPORU

Periyodik Kazan Kontrolü & Teknik Değerlendirme & Hat Kontrolü

Rapor No	KBR-2025-001	Rapor Tarihi	11.03.2026
Teknisyen	-	Ünvan	-
Firma	KazanBakim.com	Standart	EN 12953
Müşteri	[MÜŞTERİ ADI]	Lokasyon	[TESİS ADRESİ]

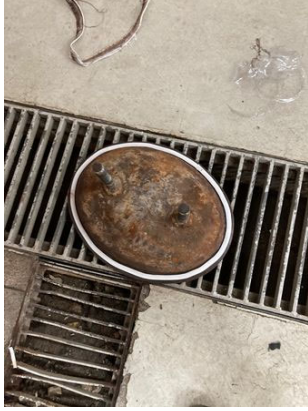
Görsel 1 – Manhole kapağı temizlendi, contalandı

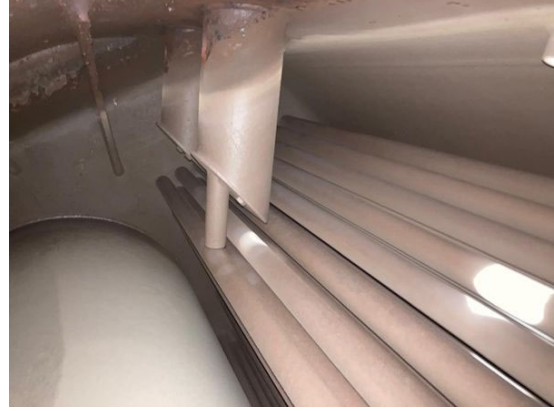
Görsel 2 – Kazan boru hatları genel görünüm

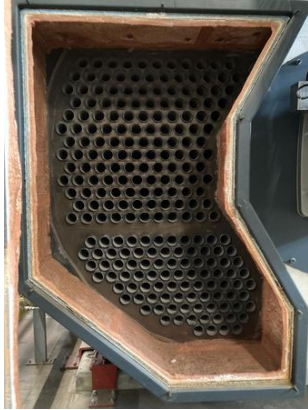
Görsel 3 – Alev Duman Boruları

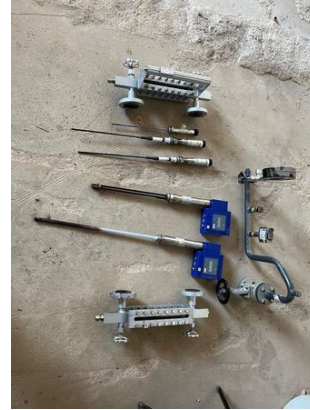
Görsel 4 – Kazan Ekipmanları temizlendi.

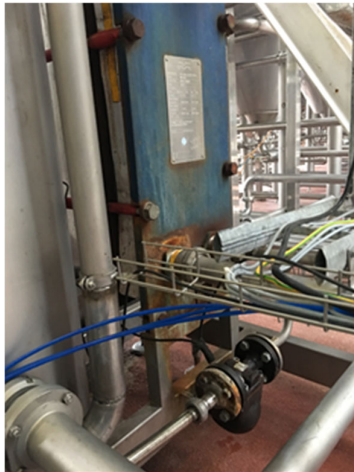
Görsel 5 – Ters Bağlı Kondenstop.

Buhar kaçak miktarı hesabında DN15 boru çapı ve 5 bar işletme basıncı referans alınmıştır. Eksik 4 kondensstop grubundan kaynaklanan kayıp: $16,8$ kg/sa \times $4 = 67,2$ kg/sa \rightarrow günde $1,6$ ton buhar kaybına karşılık gelmektedir. Yanlış monte şamandıralı kondensstoptan ise saatte $94,5$ kg buhar kaçtığı hesaplanmış; yıllık 794 ton kayba ulaşılmaktadır. Toplam kayıp 1354 ton/yıl olmaktadır. 1 ton buhar maliyeti yaklaşık 25 EUR'dur.

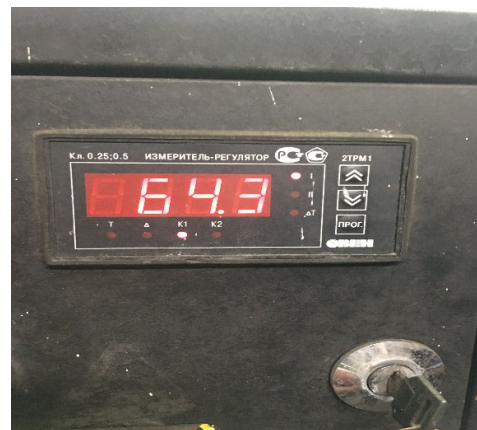
Görsel 6 – Degazör Sıcaklığı

Oksijen ve karbondioksit; demir, çelik vb. metallerle kimyasal reaksiyona girerek korozyona neden olur. Besleme suyunda oksijenin giderilmesi için deaeratör tankı veya harici deareasyon sistemi sıcaklığının $102-103^{\circ}\text{C}$ 'de tutulması gerekmektedir.

Ölçülen deaeratör sıcaklığı: $64,3^{\circ}\text{C}$ — Bu değer, tam oksijen giderimi için gerekli sıcaklığın yaklaşık 40°C altındadır. Tesiste korozif pitting (çukurlaşma) riski mevcuttur.

Mevcut deaeratör sıcaklığı: $64,3^{\circ}\text{C}$ | Gerekli minimum: 102°C | Fark: $-37,7^{\circ}\text{C}$ \rightarrow KRİTİK
