# DO RISCO À PERMÂNENCIA

Propostas Integradas de Urbanização e Mitigação  
na Comunidade da Paz.

## PRODUTO 02

Edital de Chamada Pública de  
apoio intitucional Nº 04/2024 do  
Conselho de Arquitetura e  
Urbanismo do Ceará (CAU/CE)  
Assistência Técnica Habitacional  
de Interesse Social.

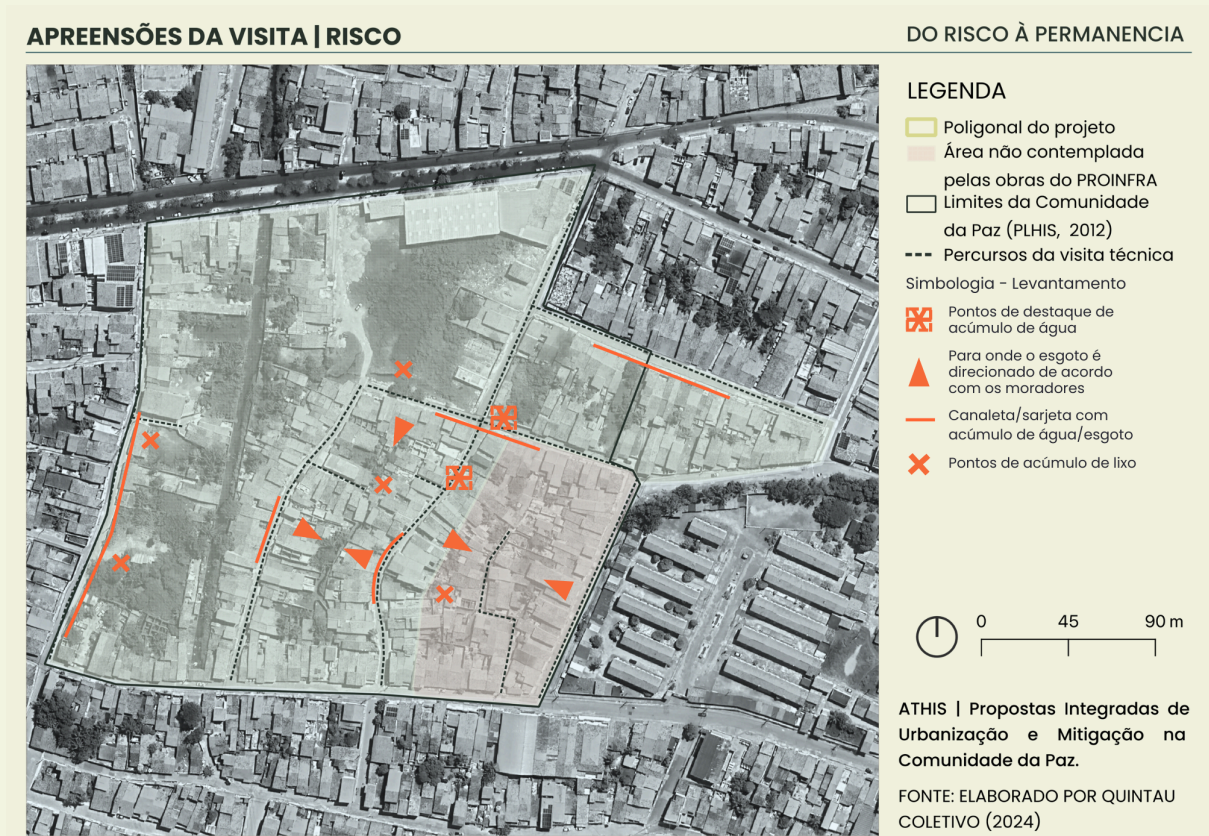
Figura 08. Mapa das Apreensões da Visita – Risco

Com base nos pontos georreferenciados, nos mapas elaborados durante o trabalho de campo e nas conversas com os moradores, conforme supracitado nos relatos, foi possível sintetizar as principais questões identificadas durante a leitura de campo. Essas questões foram organizadas em três categorias principais: ambiente natural (ver Figura 07), risco (ver Figura 08) e estado atual das intervenções do PROINFRA na comunidade (ver Figura 09). As informações coletadas foram consolidadas em um mapa integrado (ver Figura 10), que também destaca situações específicas de maior relevância. Essas situações-destaque são detalhadas separadamente na Figura 11, proporcionando uma análise mais aprofundada de seus contextos e implicações.

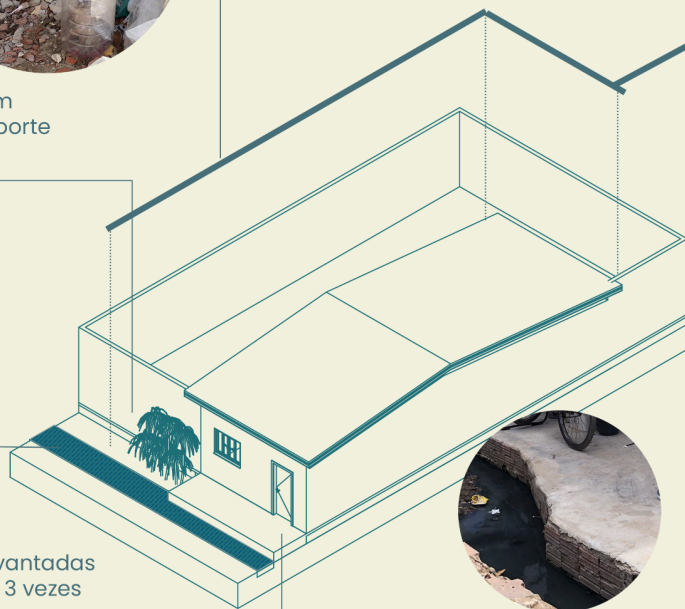
### Solução Autoconstruída:

Em uma das casas visitadas a rede de esgoto/drenagem improvisada recebe as águas do lote dos fundos e deposita na vala da travessa. O morador utiliza uma fossa improvisada para as águas negras e a rede para as águas cinzas.

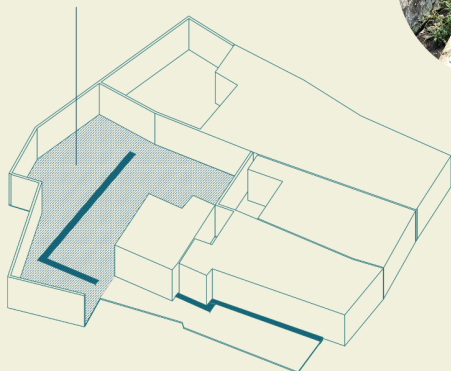
### Áreas Livres:

Além do espaço das travessas existem áreas livres muradas. Uma delas recebe as águas cinzas de algumas casas e acumulam lixo. Em uma das áreas existe água parada não conectada à vala improvisada da travessa, que acumula em um buraco para alicerce de muro.

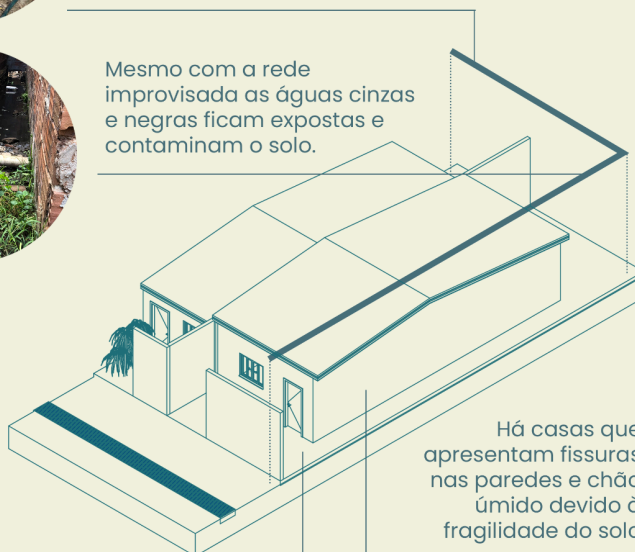
### Solução Autoconstruída:

A visita também identificou casas que destinam suas águas cinzas para o terreno da casa ao lado, estas que se misturam com as águas cinzas e negras da segunda e são despejadas na vala da rua.

Mesmo com a rede improvisada as águas cinzas e negras ficam expostas e contaminam o solo.

Há casas que apresentam fissuras nas paredes e chão úmido devido à fragilidade do solo
