## INFORME DE LA INVESTIGACIÓN DE CAMPO DE LOS EFECTOS DEL TSUNAMI DE JAPÓN MARZO 2011, EN LAS ISLAS GALÁPAGOS

Willington Rentería<sup>1,2</sup>  
Patrick Lynett<sup>1</sup>  
Robert Weiss<sup>1</sup>  
Giorgio De La Torre<sup>2</sup>

### **RESUMEN**

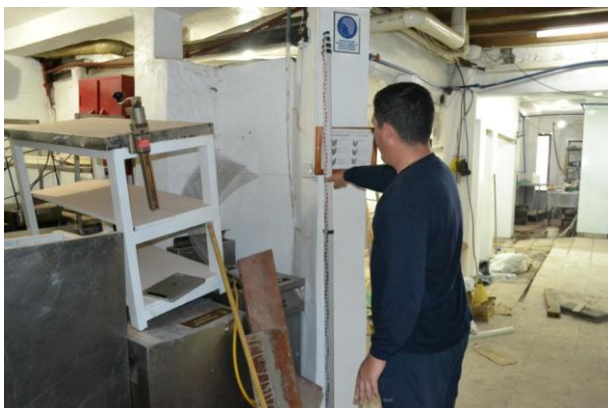
Otro tipo de marca consiste en las líneas de agua sobre las paredes de viviendas que se encuentran en las ciudades costeras. En la Figura 9 se puede apreciar esta marca sobre la pared de una vivienda en Puerto Ayora.

Figura 9 Línea de marca de agua sobre la pared de una vivienda en Puerto Ayora.

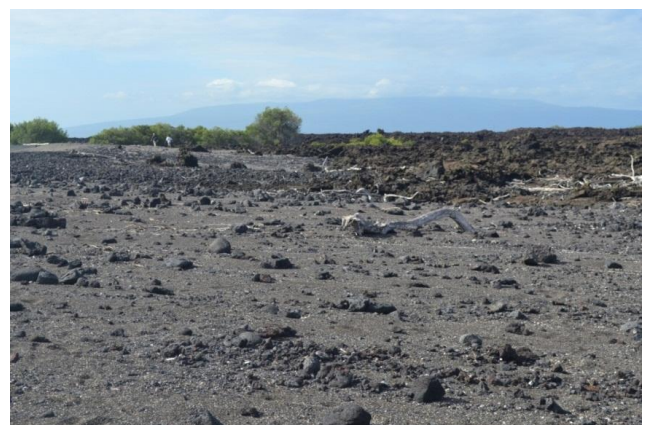
El depósito de sedimentos marino, troncos y basura de mar, más allá de la línea de costa es una evidencia del impacto de un tsunami. La fotografía de la Figura 11 muestra una gran cantidad de rocas esparcidas sobre la costa, así como también una gran cantidad de troncos secos, todos ellos lejos de la línea de costa.

Figura 11 Depósito de rocas producido por el Tsunami, el tamaño de los escombros permite inferir la energía del impacto

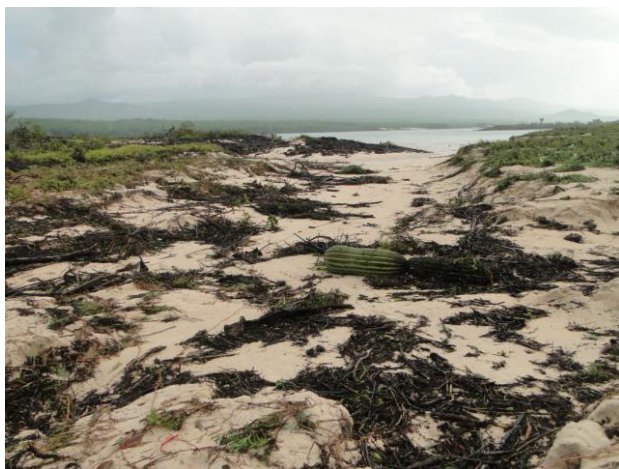
Figura 15. Entrada de Puerto Grande, Fuente: Parque Nacional Galápagos.

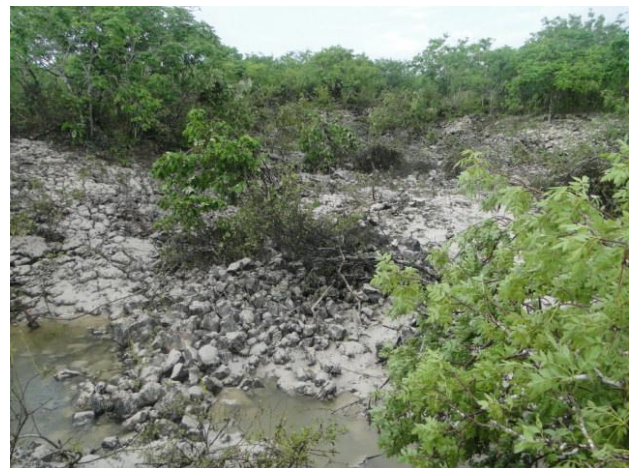
evidencia sobre el daño de la vegetación producida por el flujo de las aguas. La máxima elevación producida por el tsunami en esta área fue de 4.7 m., medidos sobre una playa rocosa en la punta que abriga a la caleta, esta medición se realizó a unos 13 m de la línea de costa. Los canales formados, por el ingreso de aguas conectaron la parte norte con la caleta, y se caracterizan por el depósito de rocas, arena y sedimentos marinos, distribuidos por una muy irregular topografía, evidencian una gran actividad hidrodinámica, tal como se puede apreciar en la fotografía de la Figura 16, la misma que fue captada el día posterior al impacto del tsunami. Es importante destacar que para el día en el que se realizó el levantamiento de datos, la cantidad de arena visible fue muy inferior a la que se aprecia en las fotografías, esto posiblemente por la influencia de lluvias y viento, que ocurrieron los días posteriores al tsunami.

Figura 16 Fotografía tomada al interior de Pto Grande, nótese la gran cantidad de arena depositada sobre rocas, y que ciertamente fue arrastrada por el tsunami. Fuente: Parque Nacional Galápagos.

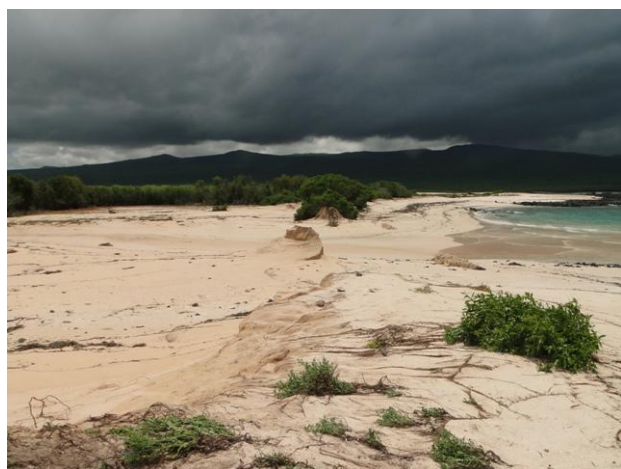
de 281.7 m., medidos desde la línea de costa a la parte trasera de una duna de arena, a una altura de 1.4m. esta medición constituye un runup. Mientras que la mayor altura de flujo fue de 4.1 m., medidos a una distancia de 25 metros de la línea de costa. La fotografía de la Figura 17(tomada el día posterior al tsunami), muestra la parte sur de Manglecito, aquí se puede apreciar el escarpe formada por el ingreso de las aguas tierra adentro.

**Figura 17** Fotografía de la playa sur en Manglecito, nótese el escarpe formado por el ingreso de las aguas. Parque Nacional Galápagos

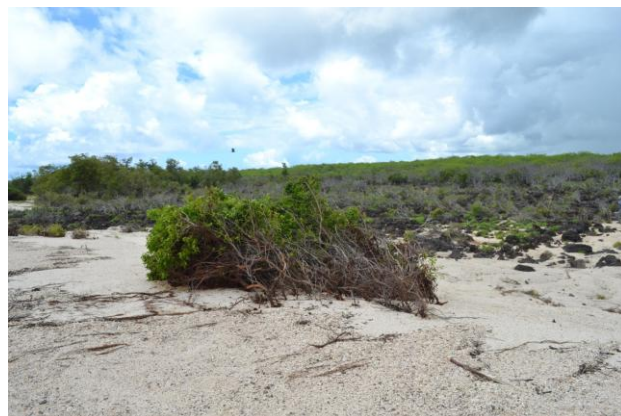
La mayoría de las mediciones aquí se realizaron sobre las crestas de las dunas de arena, considerando las evidencias de flujo de agua sobre la playa y sobre la vegetación. Es importante considerar que el personal del Parque Nacional Galápagos y otras instituciones, procedieron a realizar una limpieza de esta área, inmediatamente los días posteriores al tsunami, especialmente por tratarse de un lugar turístico, por tal motivo no se pudo apreciar por ejemplo el tamaño de los las rocas arrastradas, ni evidencia de trocos u objetos esparcidos por la playa. Sin embargo, dada la cantidad de energía con al que el tsunami arribó a este lugar, aun prevalecían los daños a la vegetación, así como el depósito de arena al interior de la laguna. La fotografía de la Figura 18 muestra estas evidencias captadas los días del levantamiento.

**Figura 18** Fotografía de la playa sur en Manglecito, nótese la vegetación inclinada en la dirección del flujo.

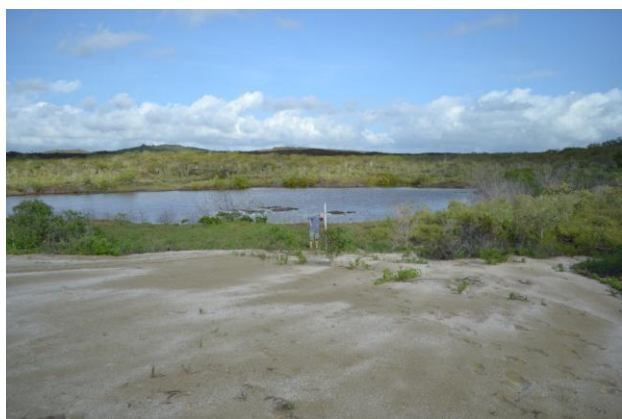
Ubicada en la parte norte del Cerro el Brujo, es una extensa playa arenosa de casi 1 km de longitud, caracterizada por una duna alta de arena. En este sitio se midió un máximo de elevación flujo de 3.9 m. a una distancia de 15.3 m. de la línea de costa. Mientras que la máxima inundación horizontal fue de 20.1 m. medidos sobre las evidencias de flujo a unos 2.6 m., tal como se puede apreciar en la fotografía de la Figura 19.

**Figura 19**  
Medición de la distancia de inundación sobre la playa SC II

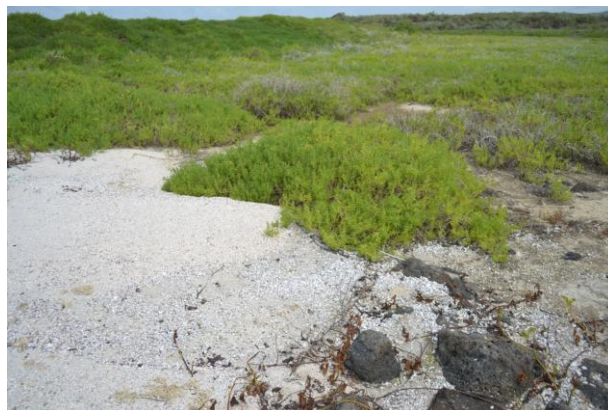
Este sitio se encuentra en la costa centro norte de la isla. La franja de playa es relativamente angosta, pero con una duna bastante alta como para separar el ambiente de playa de la vegetación. Los depósitos de arena gruesa y algunas rocas pequeñas, permitieron determinar el alcance y altura de las olas. La máxima inundación horizontal en este sitio fue de 52.3 m. medidos justamente en la parte trasera de la duna, la altura del punto donde se realizó la medición fue de 1.7 m. La máxima altura registrada fue de 3.7 m., que se midieron a unos 16.1 m. de la línea de costa en una marca de flujo.

**Figura 20** Depósito de sedimentos marinos en una medición de runup en la Galapaguera

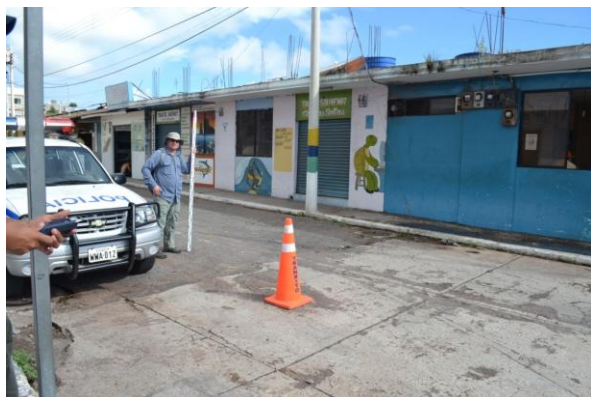
Esta ciudad puerto asentada en la Bahía Naufragio, capital de la Provincia de Galápagos, es un fondeadero natural con una gran cantidad de embarcaciones menores y algunas de tamaño mediano, especialmente de características logísticas. Los efectos del impacto del tsunami sobre la población y la ciudad de Puerto Baquerizo Moreno, no fueron mayores, excepto por la inundación provocada por el arribo de las olas, la misma que no causó un mayor daño. Los testimonios recogidos sobre la población testifican que el arribo de los olas dejó marcas de agua similares a las de un aguaje normal. Las mediciones realizadas en Puerto Baquerizo Moreno muestran una máxima inundación horizontal a una distancia de 46.9 m. y una máxima elevación de flujo de 2.6 m., ambos en diferentes puntos. La Figura

21 muestra una de estas mediciones realizadas considerando el testimonio de la población respecto de cuál fue el nivel del agua alcanzado tras el impacto del tsunami.

Figura 21 Medición de la inundación horizontal, tomada de acuerdo a testimonios de la población sobre las marcas de agua encontradas luego del impacto del tsunami.

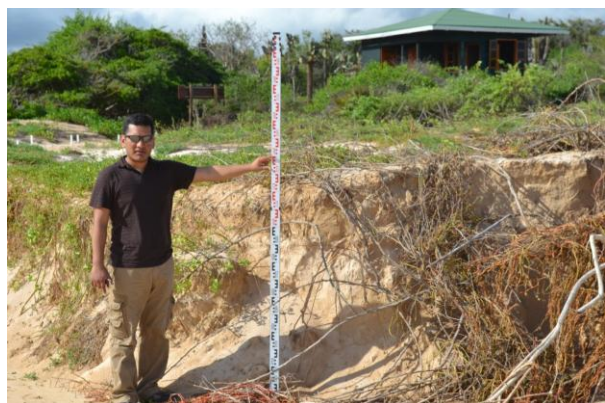
En este sitio, la medición realizada en la caseta del Parque Nacional Galápagos, muestra un flujo de 0.90 m de altura. Aquí se pudo apreciar que la playa fue fuertemente erosionada por el impacto del tsunami, dejando como resultado la formación de canal de aproximadamente 29 metros de ancho con una la altura media de 1.3 m., que fue medida sede el suelo base en el escarpe, como se puede apreciar en la fotografía de la Figura 23. Asimismo se pudo observar que la laguna existente en el cordón litoral se vio conectada con el mar, esta afirmación se concluye luego de observar sedimentos marinos a lo largo del canal y depositados en la laguna. La distancia desde la línea de costa hasta la laguna es de 115.3 m

Figura 23 Playa El Garrapatero, escarpe que da paso al canal formado por la erosión causada por el impacto del tsunami

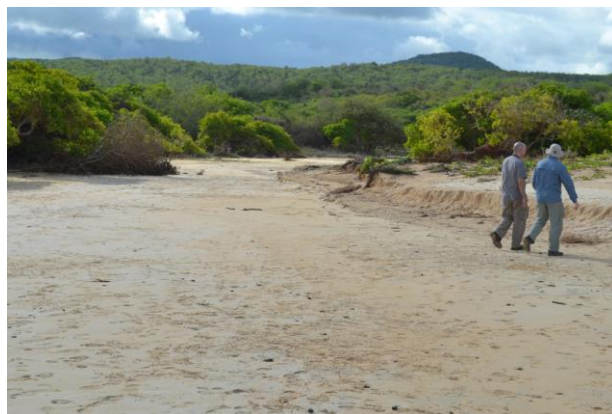
Mediciones realizadas sobre el borde costero, alejados de esta modificación a la morfología, permitieron extraer una runup máximo de 2.4 m. y una distancia de 18 m.

Figura 24 Playa El Garrapatero, canal formado por la erosión durante el impacto del tsunami

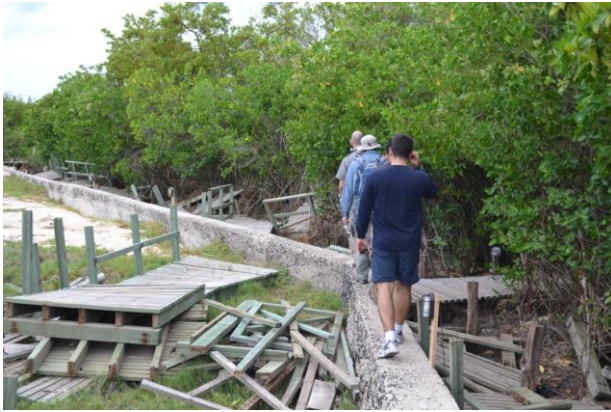
Las mediciones realizadas para este sitio se realizaron en la ruta de acceso a la estación de marea. Aquí se encontraron sobre algunas puertas, marcas de agua que indicaban la altura que había alcanzado el agua. La determinación clara de los límites de inundación horizontal fue difícil, debido la cantidad de vegetación existente, aunque la existencia de escombros denotaban la cantidad de energía con la que el tsunami impactó el área, esto se puede observar en la fotografía de la Figura 25, donde además se aprecia la destrucción de un puente de madera que era utilizado para transitar por el área.

Figura 25 Daños producidos por el impacto de las olas, en la ruta a Punta Estrada.

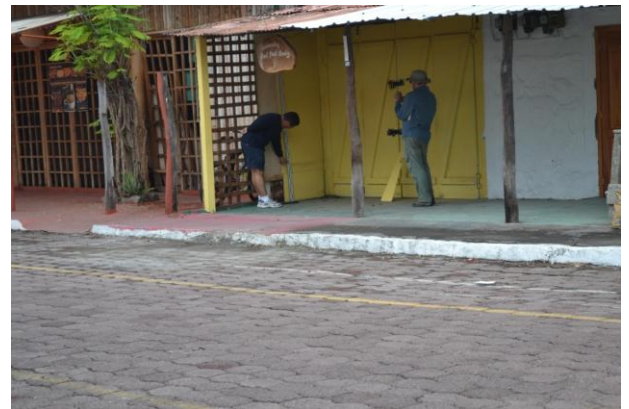
de marca de agua encontrada sobre una de las construcciones existentes en Puerto Ayora.

Figura 27 Medición del run-up realizada sobre una línea de marca de agua en la ciudad de Puerto Ayora-

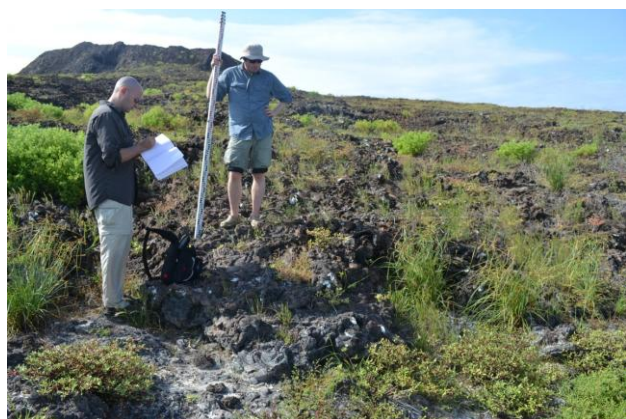
A pesar de que se encontraron tres marcas claras de sedimentos marinos depositados más allá de la pleamar, las tres dieron elevaciones inferiores al umbral de marea de aguaje determinado anterior-mente. Bajo esta apreciación, se puede concluir con seguridad que la elevación máxima del tsunami fue menos de 2.0 m., la más alta de estas marcas fue de 2.3 m. medidos a 28.5 m. de la línea de costa.

Figura 28 Depósitos de sedimentos marinos encontrados en la playa de Sombrero Chino

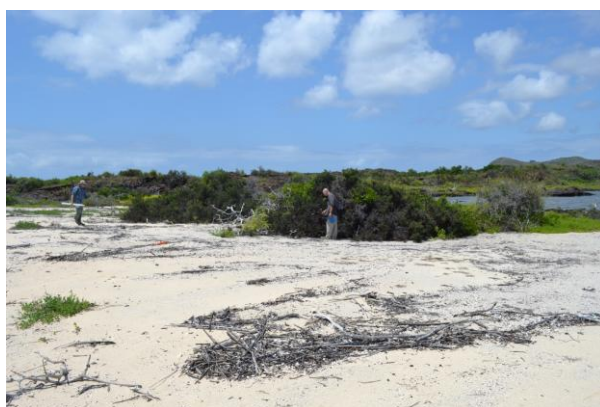
Figura 29 Playa SA II, Sedimentos marinos, arena fina y escombros sobre el cordón litoral de la playa

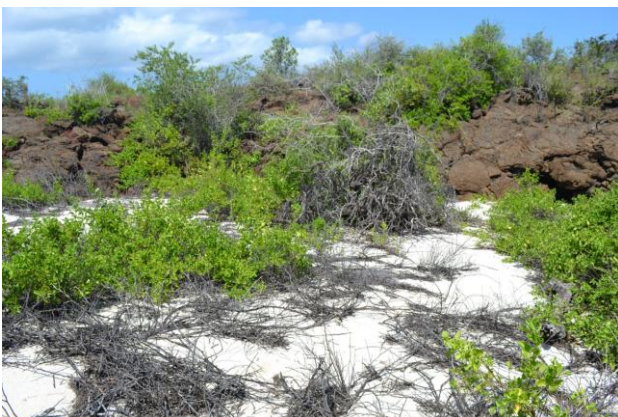
Figura 30 Playa SA II, arena y evidencias de flujo en el cordón litoral de la playa

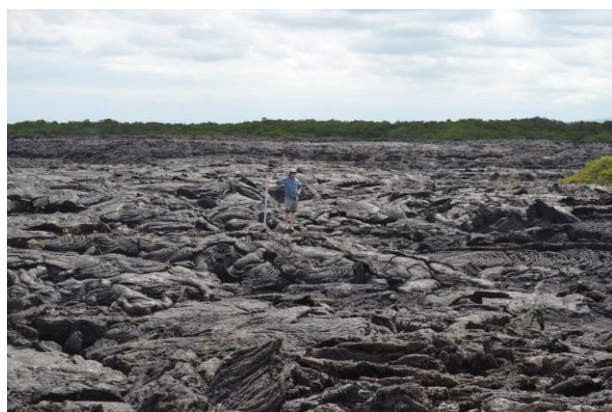
Figura 32 Playa IS I Cordon Litoral rocoso, las evidencias como troncos secos y sedimento marino, depositado sobre estas rocas

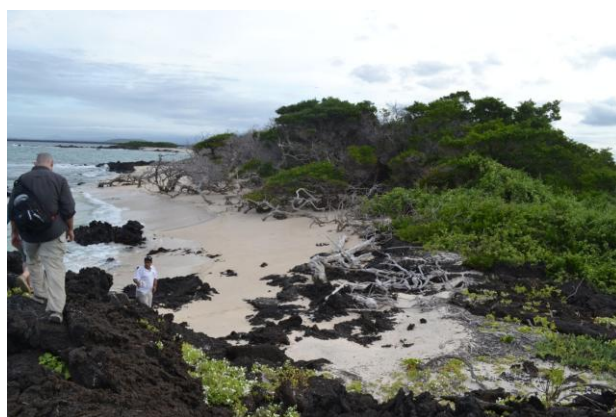
Figura 33 Playa IS II, Nótase la vegetación seca en la formación de manglares. Aunque no se aprecia bien en la fotografía, detrás de los manglares existe una formación rocosa (ígne) plana

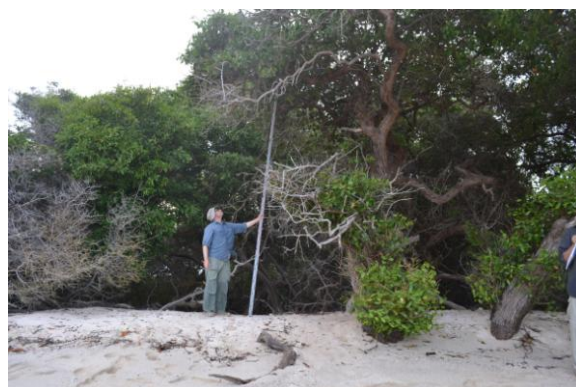
Figura 34 Playa IS III medida del flujo de elevación, sobre evidencias en los altos de los arboles

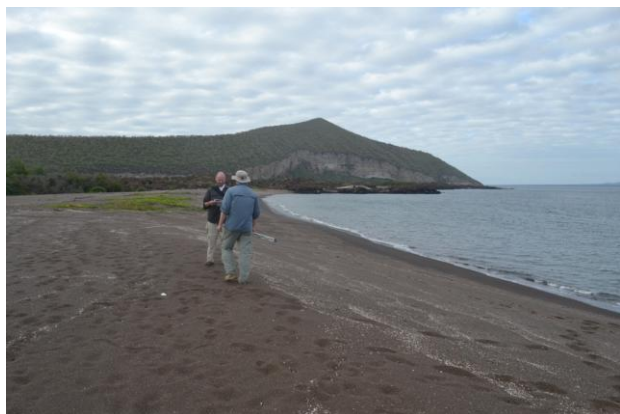
Sobre la parte superior de la duna, podía observarse depósitos de sedimentos marinos, que evidencia el flujo que alcanzó a sobrepasar la altura de la duna.

Figura 35 Playa Tortuga Negra, la altura de la duna es de aproximadamente 3 m., esta fue sobrepasada por el tsunami

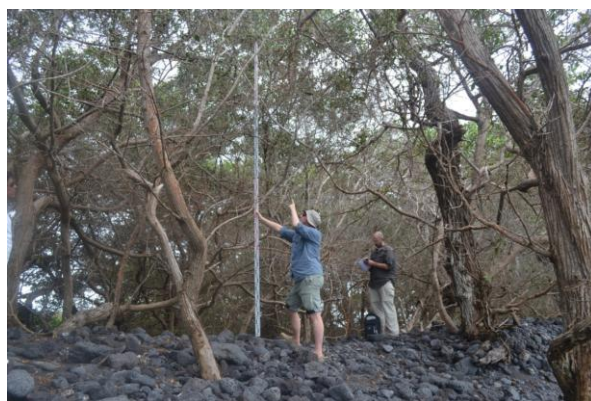
Figura 36 Lugar dónde se obtuvo la máxima altura de ola, a 5 millas al norte de Punta Moreno

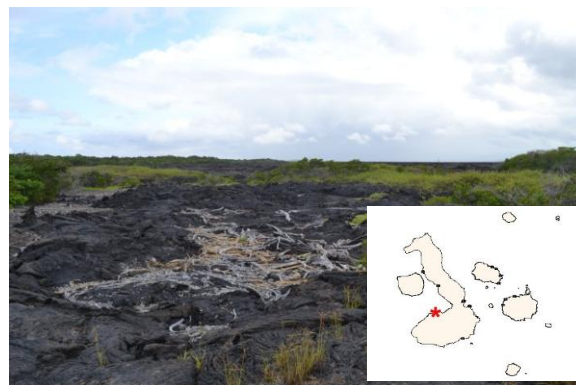
Figura 37 Troncos y objetos flotantes arrastrados más allá de la línea de costa

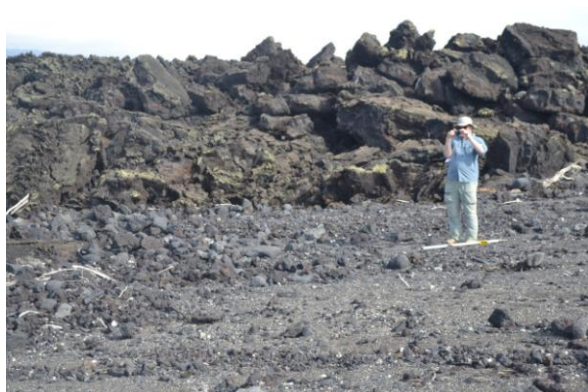
**Figura 38** Distribución de rocas arrastradas por el tsunami y el refluo de este al golpear con estructuras rocosas.

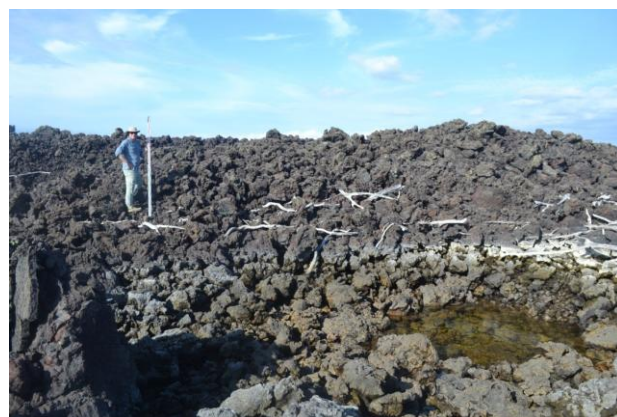
**Figura 39** Evidencia del flujo del tsunami sobre marcas de agua y escombros depositados más allá de la línea de pleamar
