# LA ACELERADA EROSIÓN DE LA PLAYA DEL BALNEARIO DE JAMBELÍ (VARIOS MÉTODOS PARA SU REGENERACIÓN)

Por:  
Bolívar Soledispa P.1

*Por solicitud del Municipio de Santa Rosa, personal del INOCAR efectuó un reconocimiento del balneario de Jambelí, en la isla del mismo nombre, en la Provincia El Oro, debido a que se había producido erosión en un pequeño sector de la playa, destruyendo unas estructuras para descanso de los turistas. El reconocimiento determinó que la erosión se produjo por un muro de estacas de madera, colocado a lo largo de la playa. También se sugirieron varios métodos para su regeneración.*

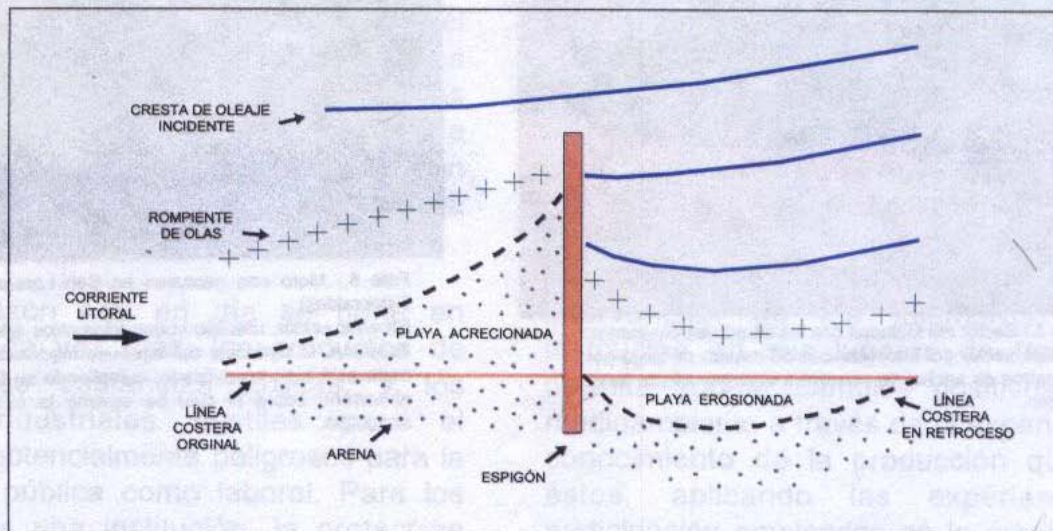
Un espigón es una estructura de protección destinada a modificar la deriva litoral, de modo que da lugar a la acreción de una playa, es decir, por ser casi perpendicular a la costa, dicha estructura es una barrera parcial o total al transporte litoral. La deriva litoral así bloqueada, se acumula a lo largo del costado deriva arriba del espigón, así como en la parte marina inmediata al extremo de la misma, lo que trae como consecuencia que el suministro de arena al sector de la costa deriva abajo de dicho espigón, quede reducido (Fig. 2), trayendo como resultado el retroceso de la línea costera por la erosión originada por las olas (INOCAR, 1998).

Figura 2.- Efecto en la morfología de una línea costera por la construcción de un espigón. En el gráfico se observa la acreción de la playa por la retención de arena deriva arriba de la corriente litoral, así como también el retroceso de la línea de costa por la erosión deriva abajo. También se aprecia la refracción de las olas al aproximarse a la estructura.

En Playa de Jambelí no es recomendable una estructura de este tipo por cuanto, como ya se indicó, se originaría erosión deriva abajo, especialmente por ser parte una barra arenosa, es decir, muy inestable, por lo que de construirse un espigón, lo que se estaría haciendo es trasladando el problema a otro sector. Sin embargo, hay que señalar que últimamente, como parte complementaria en

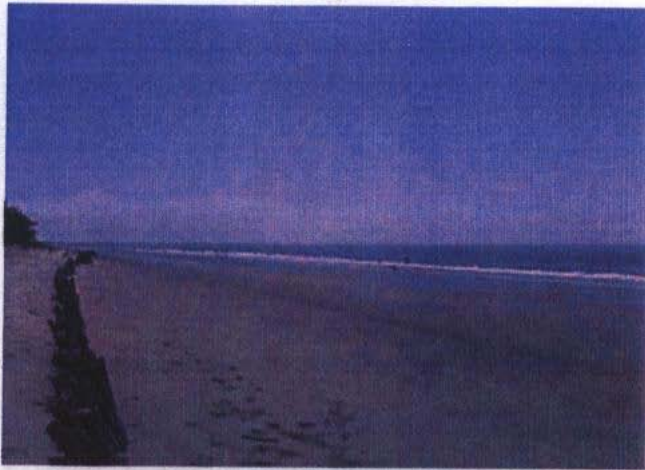
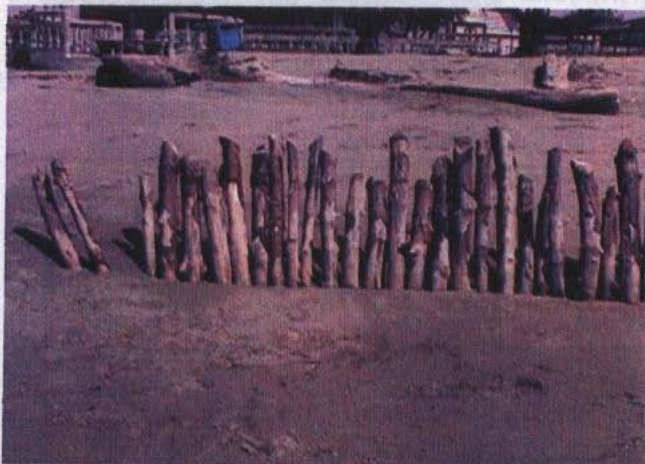
A lo largo de la playa, por una longitud aproximada de 150 metros, se aprecia un muro formado por estacas de mangle, que los moradores del sector colocaron hace unos 4 meses, según su propia versión. Este muro sobresale unos 60-80 centímetros del nivel de la playa, teniendo una pequeña inclinación hacia tierra (Fotos 1 y 2).

El muro de estacas, colocado por los moradores como muro de contención, supuestamente para disminuir el impacto erosivo de las olas sobre la playa, fue la causa principal de la mayor erosión que se produjo en un pequeño sector del Malecón, y que causó la destrucción de los Miradores para turistas.

Fotos 1 y 2.- El muro de estacas visto en dos ángulos. El muro se extiende unos 150 metros (Foto superior), y sobresale entre 60 - 80 centímetros (Foto inferior).

Extraer las estacas de la playa, antes de que otro aguaje o marejada continúe con la acelerada socavación de la misma.

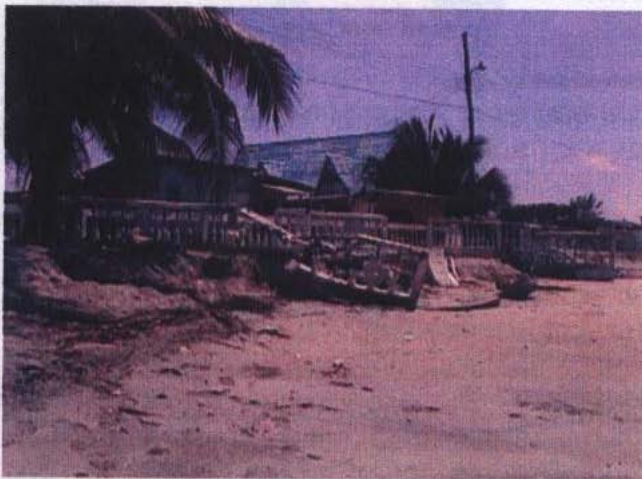
El sector que fue afectado por la erosión es pequeño, aproximadamente de 50 metros de largo x 15 metros de ancho (Foto 3), y en el cual se habían construido unos Miradores (áreas de descanso para los turistas), los mismos que fueron destruidos. La erosión también afectó levemente la base de un sector de la calzada que se extiende a lo largo del Malecón, incluyendo una palmera, la misma que se cayó al suelo. Este sector se encuentra ubicado frente al área donde termina el muro de estacas.

Foto 3.- Sector del Malecón con los Miradores destruidos. En este sector del Malecón, con 50 metros de largo por 15 metros de ancho, se concentró el mayor efecto de la erosión.

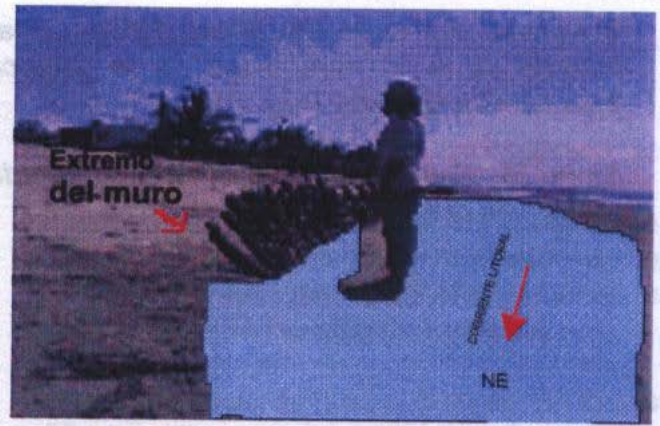
Foto 4.- La corriente litoral fluyó a lo largo del muro de estacas hasta donde éste terminaba.

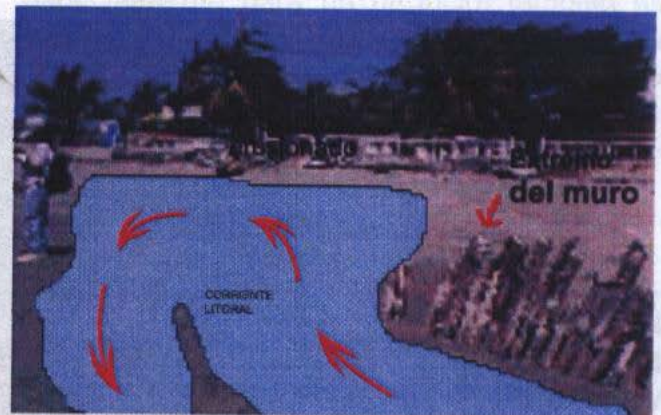
Con relación a la corriente litoral, es posible que en marea de cuadratura, y ya con la presencia del muro de estacas en la playa, ésta no haya causado erosión de consideración en la misma. Pero, en los últimos días de diciembre/2002, cuando se presentó un fuerte aguaje (coincide la fecha de una marea de sicigia con un perigeo lunar o con las tormentas del Pacífico Norte, en la que las mareas son más altas que lo normal, y el mar y las olas se agitan fuertemente), la corriente litoral produjo erosión, especialmente en la parte alta de la playa (la berma). Pero, por la similitud en la inclinación de la parte alta ( $15^\circ$ ), se dedujo que a lo largo de toda la playa, el efecto de la erosión fue casi con una misma intensidad, a excepción del área mayormente afectada. Y es que la corriente litoral, en esta última área, a medida que fue subiendo la marea, se fue canalizando paralela al muro de estacas, fluyendo con gran energía hacia el noreste, hasta donde terminaba el muro (Foto 4). Cabe señalar que esta dirección (noreste) se dedujo por la huella de socavamiento que quedó en la arena, entre el sector afectado y el no afectado. En el punto donde terminaba el muro, como ya no había las estacas en que apoyarse, el fuerte oleaje hizo que la corriente girara hacia la derecha, es decir, hacia el Malecón, erosionando la berma y destruyendo lo que se asentaba sobre su superficie, en este caso los Miradores (Foto 5).

Foto 5.- En el extremo del muro, el fuerte oleaje hizo que la corriente litoral girara hacia la derecha, es decir, hacia el Malecón, destruyendo los Miradores.

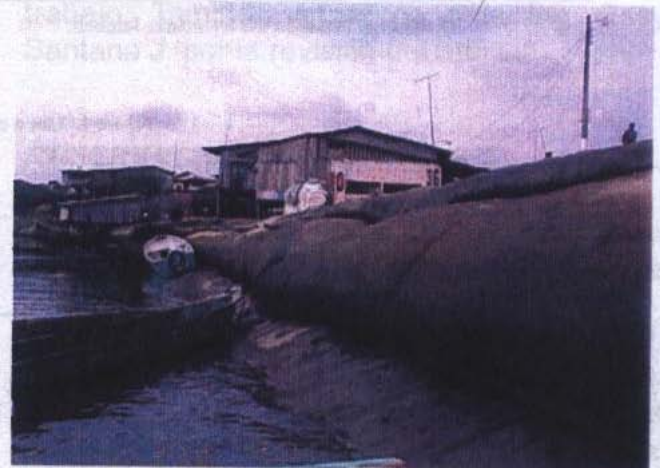
Un ejemplo de un área donde se han colocado geotubos es el Estero San Lorenzo, en el cantón del mismo nombre, en la Provincia de Esmeraldas. Aquí, han reforzado la ribera izquierda del estero, que es el sector donde se asienta la población (Foto 6). En esta área, ubicada varios kilómetros hacia adentro de la línea de costa, donde la dinámica del agua es bien moderada, los geotubos están cumpliendo con el objetivo para los cuales fueron instalados. Además, porque el terreno sobre el cual está asentada la estructura, es más compacto, tal como se puede apreciar en la Foto 6.

Foto 6.- Muro con geotubos en San Lorenzo (Provincia de Esmeraldas).

En este sector, ubicado varios kilómetros adentro de la línea de costa, la dinámica del agua es moderada, por lo que el muro está bien estabilizado, cumpliendo su función. Además, el terreno sobre el cual se asienta la estructura es más compacto.
