## EL FENOMENO "EL NIÑO" 97-98 Y SUS EFECTOS EN LAS COSTAS ECUATORIANAS

Bolívar Soledispa P.<sup>1</sup>

*En este artículo se presentan los resultados de un reconocimiento geológico llevado a cabo en las playas de Salinas, La Libertad, Manglaralto, Montañita y Manta, en el que se determinó los efectos producidos por la presencia del último Fenómeno "El Niño" 97-98.*

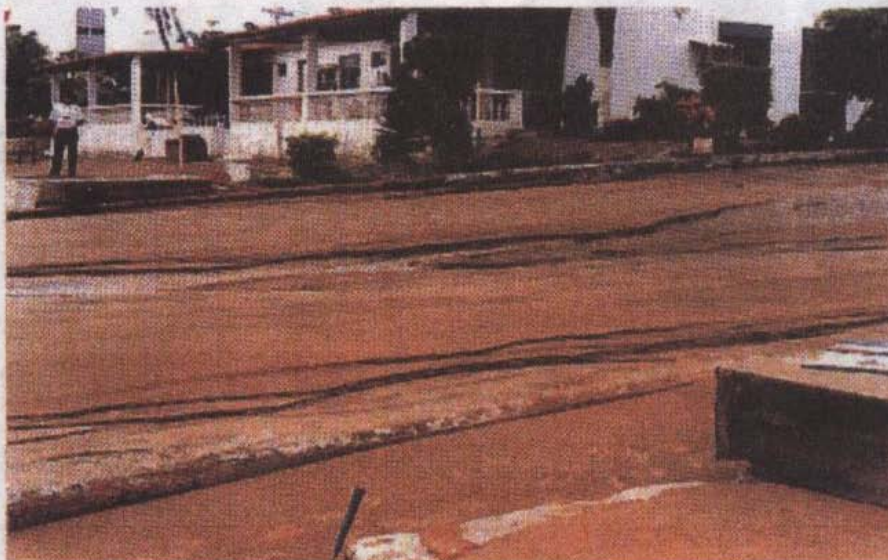
**FOTO 1. PLAYA DE LA BASE NAVAL DE SALINAS**

Como consecuencia del fenómeno "El Niño" de 1982-1983, las playas de este sector soportaron en esa fecha un marcado proceso de acreción, es decir, la acumulación de una gran cantidad de arena, especialmente en la playa de la Base Naval (Foto 1), así

como en la de Chipipe, la misma que todavía se conserva. En ciertas épocas del año, especialmente cuando hay una mayor agitación en el agua, parte de esta arena es arrastrada por las olas hacia el mar, pero una vez que pasa la tempestad, las mismas olas la devuelven a la playa. En este último "El Niño", estos procesos de erosión y deposición de arena fueron más acentuados que en época normal, pero sin alterar mayormente el perfil de estas playas.

En el acrecimiento de estas playas está jugando un papel fundamental la estructura del Yacht Club, ya que la arena transportada por la corriente litoral, al ser bloqueada por el espigón, se acumula a lo largo del costado deriva arriba (en playa Chipipe), así como en la parte marina inmediata al extremo de dicho espigón. Como este proceso debe continuar hasta que alcance la máxima acumulación de arena, es posible que actualmente dicha arena esté pasando de nuevo al otro lado del espigón, es decir, a la playa del malecón.

Claramente se aprecian las capas de arena acumulada en la parte superior de la playa, lo cual es una evidencia del acrecimiento de la misma.

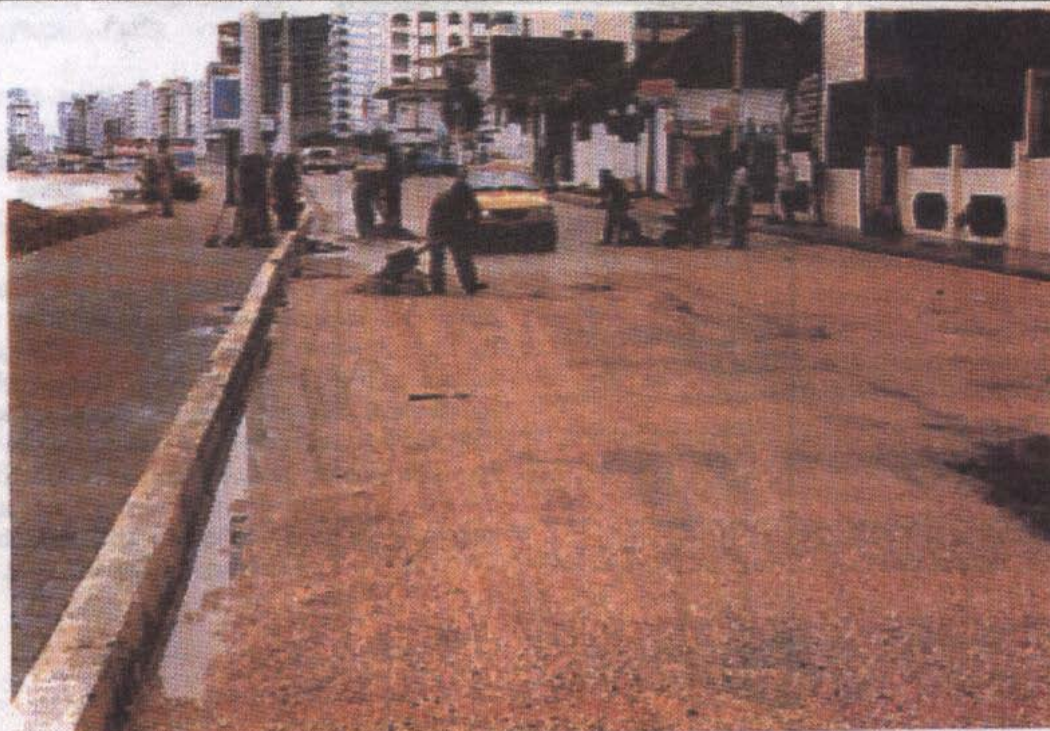
**FOTO 2. PLAYA DEL MALECÓN DE SALINAS**

Hay que destacar la gran cantidad de conchilla que fue depositada por las olas sobre la playa (Foto 2), en los días de fuerte oleaje, así como sobre la calle del Malecón. Muchos propietarios de viviendas ubicadas al pie del malecón colocaron sacos de arena, en un intento por impedir el ingreso de la conchilla. En el sector conocido como Petrópolis, los dueños de las viviendas colocaron sacos de arena como muros de contención para disminuir el embate de las olas.

Trabajadores municipales están sacando del Malecón la conchilla que fue arrastrada por el fuerte oleaje en los días de "aguaje".

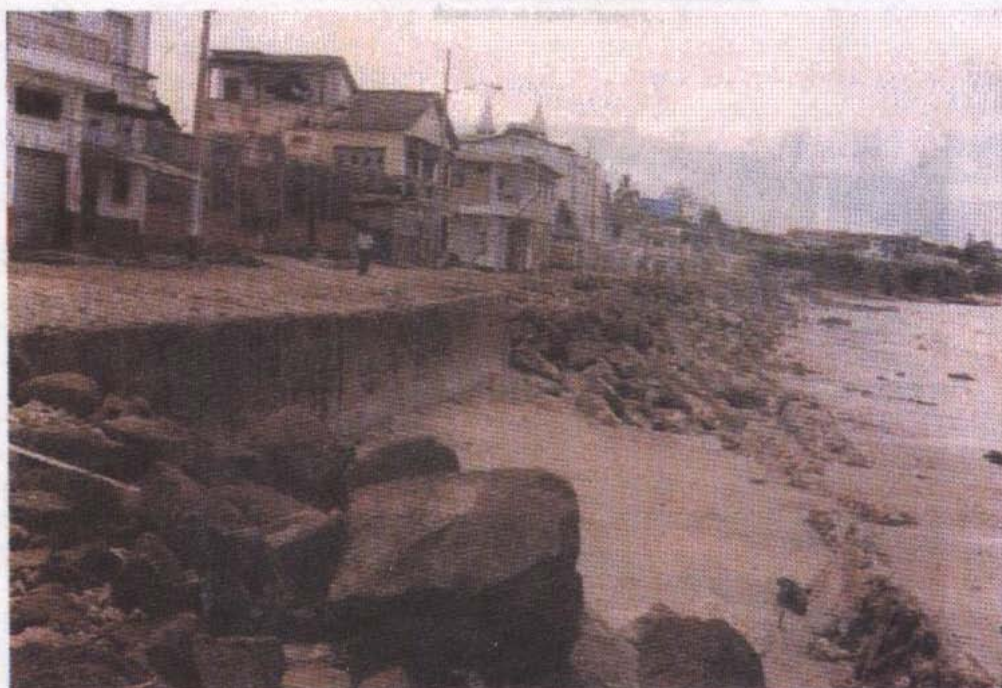
**FOTO 3. MALECÓN DE LA POBLACION LA LIBERTAD**

La destrucción del muro de contención de concreto, construido a lo largo del malecón de esta población, se constituye en un claro ejemplo del poder destructivo de las olas (Foto 3).

En octubre/97, antes de que se hicieran presentes los efectos del fenómeno "El Niño", la municipalidad de este cantón hizo colocar rocas grandes sobre las ya existentes, con la finalidad de reforzar el muro de contención.

Hay que señalar que estas estructuras, destinadas a impedir el avance del mar hacia tierra, muchas veces contribuyen a la creación de un nuevo problema de erosión. Una característica común de estas estructuras es que son paralelas a la costa, y perpendiculares al avance de las olas. Por lo general, fortalecen la línea de costa; pero su efecto más negativo es la socavación, resultante de la reflexión de las olas. Al ser reflejadas hacia el mar, las olas pierden la tendencia a depositar sedimentos del lado marino de las estructuras, abriéndose por socavación, pozos al pie de ellas, al mismo tiempo que pierden sedimentos por cuanto son arrastrados hacia el mar (Naciones Unidas, 1983). De este modo, las estructuras sujetas a la acción del oleaje pueden acelerar la erosión, e incluso pueden llegar a provocar la desaparición de la playa situada frente a ellas.

Otro de los problemas que afecta al muro de contención de La Libertad, es que a él convergen calles no pavimentadas por las que corre el agua de lluvia, el mismo que en su avance desde la parte alta de la población va erosionando el suelo, a la vez que va profundizando su cauce. Una vez que llega a la orilla, el agua se infiltra por los espacios que quedan entre las rocas del muro de contención, socavando su base, lo que provoca su caída, es decir, une su fuerza destructora a la del oleaje, disminuyendo así la altura que tenía inicialmente el enrocado.

El sector del malecón, frente al parque de EMETEL fue también destruido, lo que permitió el ingreso del agua de mar, iniciándose así la socavación de un sector de la calle en aproximadamente 1.50 metros de ancho.

El malecón de La Libertad está completamente destruido tanto por el fuerte oleaje como por las aguas de lluvia provenientes de la parte alta de la población.

Para que no ocurra la destrucción temprana de un muro de contención, es vital que no sea vertical sino inclinado hacia tierra, para que las olas al chocar se reflejen hacia arriba, y no hacia abajo, porque es esto último lo que origina la socavación de su base. Una mayor profundización de dicha base es también fundamental para preservarla de la socavación.

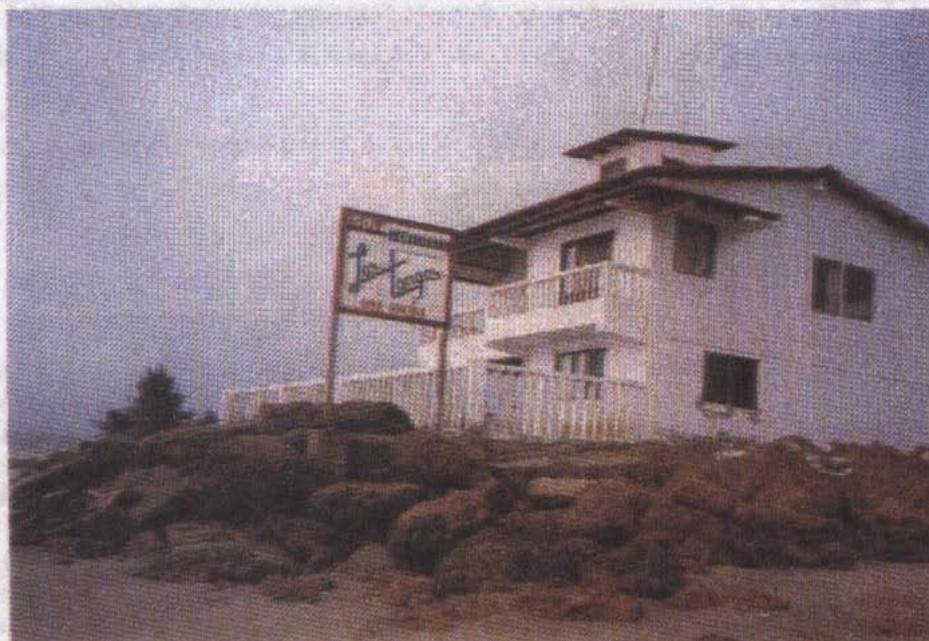
**FOTO 4. BALNEARIO DE MANGLARALTO**

del fenómeno "El Niño" se había generalizado, varias viviendas ya habían sido destruidas, entre ellas la de la Foto 4. Aparte de esto, eran varias las viviendas que estaban en inminente peligro de desaparecer, por lo que sus propietarios ante el temor de perderlas, colocaron sistemas de defensa como: enrocado, gaviones y sacos de arena alrededor de las mismas, en su afán de salvarlas.

Por los daños que se produjeron en este sector, es posible que hayan interactuado los dos tipos de transportes que se mencionaron anteriormente; pero también hay que reconocer que su mayor efecto negativo fue favorecido por la elevación del nivel del mar, el mismo que ante un evento "El Niño" sube entre 30 y 50 centímetros. La ubicación de las viviendas dentro del campo de acción de las olas, es decir, sobre la berma, también favoreció el daño ocasionado en las mismas.

Esta es una de las viviendas que fue destruida en este balneario al ser socavada su base por el fuerte embate de las olas.

Se espera que la destrucción de viviendas en Manglaralto, tanto en los años 82-83, como lo que aconteció últimamente, sirva de ejemplo para que éstas no se construyan sobre la berma de la playa o, al menos, no tan cerca de ella.

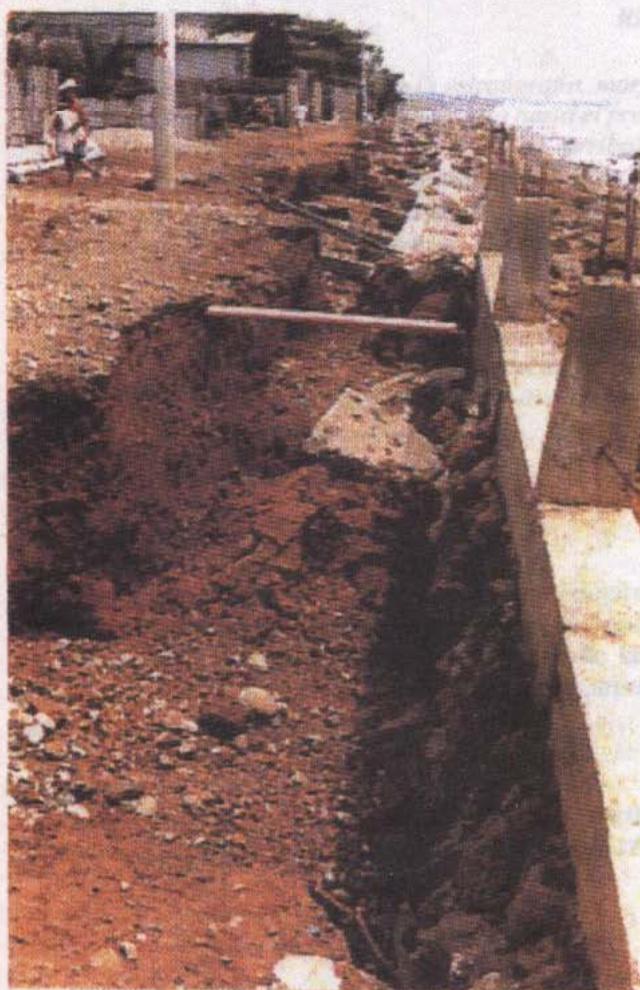
**FOTO 5. BALNEARIO MONTAÑITA**

Aproximadamente en diciembre/97, en este balneario construyeron un muro de contención vertical, de concreto; pero lamentablemente poco tiempo duró, ya que las olas socavaron su base (Foto 5), lo que hizo que se asentara, perdiera estabilidad y, consecuentemente se destruyera.

En el presente caso, como posiblemente no hubo un estudio previo en el que se debió analizar las ventajas y desventajas de la obra, actualmente, junto con la destrucción de la estructura, se está acelerando la erosión del pequeño espacio de tierra que queda entre las viviendas y la playa.

Este muro de contención vertical, de concreto, construido en enero/98 fue destruido dos meses después por el fuerte oleaje en los últimos aguajes. Se aprecia además, que la construcción del muro aceleró la erosión del pequeño acantilado.

Antes de construir una estructura de fortalecimiento de la línea costera que tenga playa, el proyecto debe ser analizado detenidamente por técnicos con experiencia, por cuanto un error en el análisis de diseño puede afectar

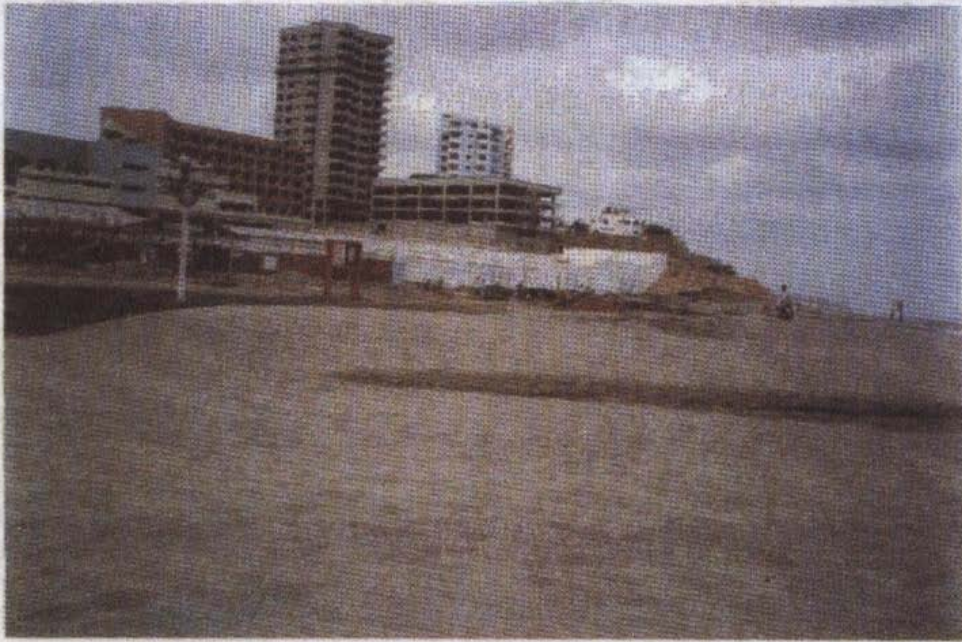
**FOTO 6. BALNEARIO DE MANTA**

El puerto pesquero artesanal está completamente sedimentado desde hace varios años (Foto 6). Ya en 1989, un estudio del Programa de Manejo de Recursos Costeros (PMRC, 1989), observó un agudo problema de sedimentación tanto en el puerto comercial, como en el puerto pesquero. En este último, el estudio había advertido que tanto el material sedimentario acarreado por las corrientes litorales, así como el aporte sedimentario del Río Manta, estaban formando un muro desde el rompeolas oriental, el mismo que de seguir prolongándose posiblemente iba a cerrar la entrada al puerto. Lamentablemente, esto último fue lo que aconteció con el paso del tiempo, ya que las recomendaciones señaladas en el estudio, posiblemente por su alto costo, no se llevaron a la práctica.

El puerto pesquero artesanal de esta ciudad se sedimentó completamente debido al material transportado por las corrientes litorales, así como también por la arena acarreada por el Río Manta.
