# Relazione sul RESTAURO di porzione della facciata del **PALAZZO delle POSTE e TELEGRAFI** angolo di Piazza dé Davanzati (Firenze)

restauro eseguito dalla Ditta IRES Spa Costruzioni e Restauri

*luglio-settembre 2025*

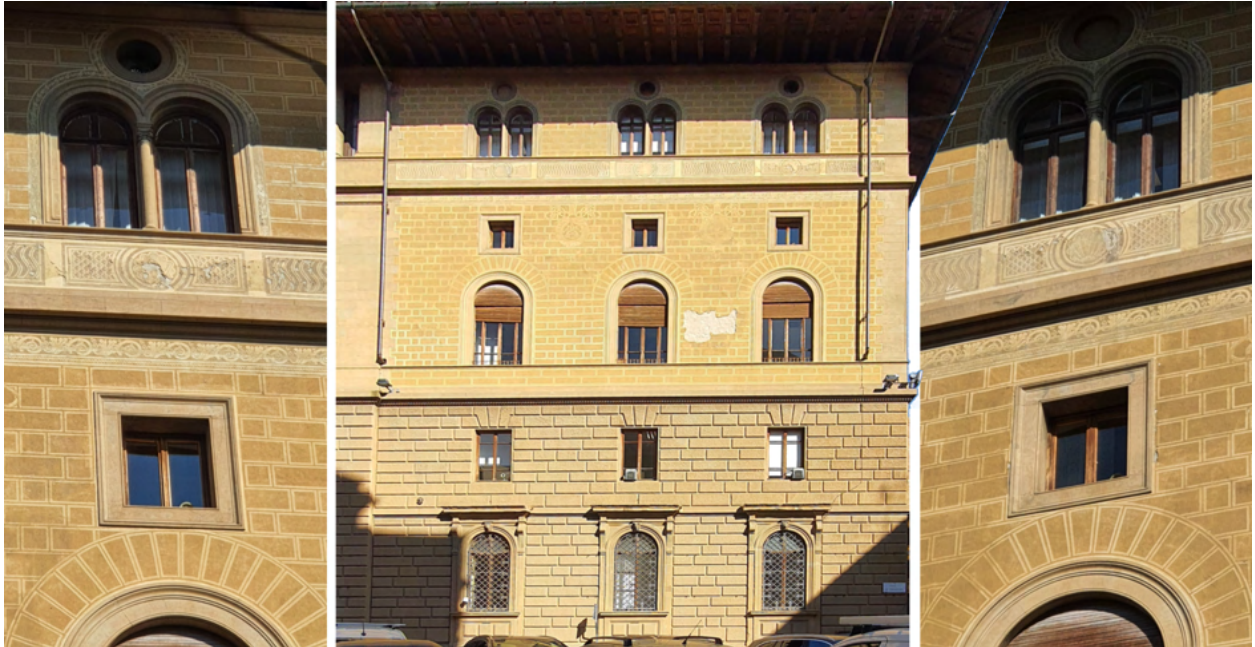
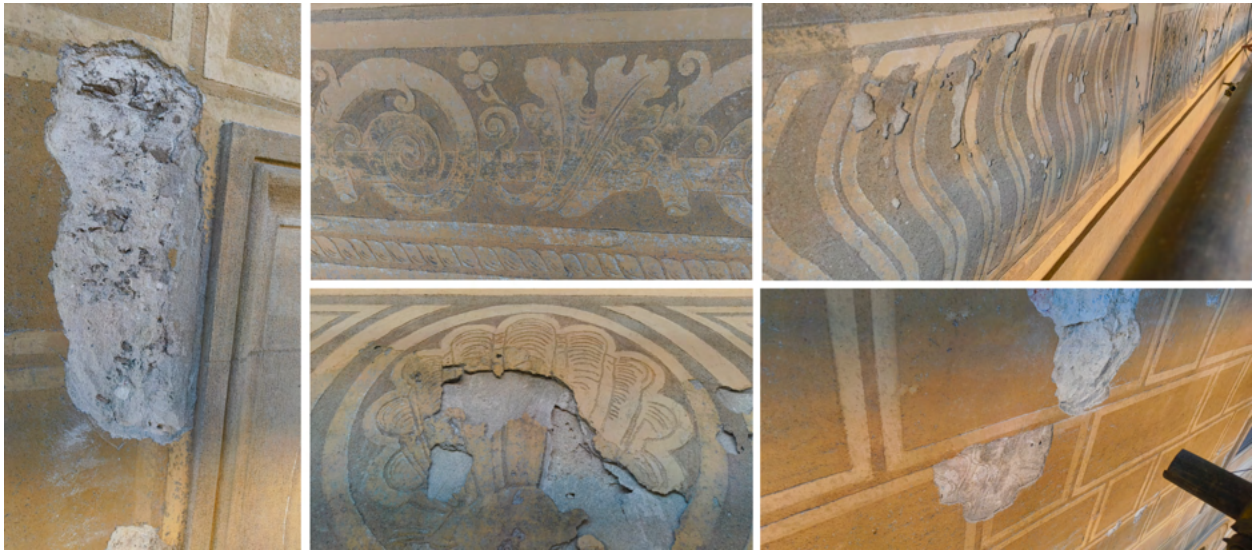
Lo stato di conservazione dell'opera, dopo una attenta valutazione, ha messo in evidenza diverse problematiche: parti di intonaco distaccate e in fase di distacco, parti del graffito deteriorate o mancanti, colori deteriorati o scuriti sia sul fondo che sui graffiti, crepe e spaccature in particolare in corrispondenza di precedenti restauri effettuati con materiali cementizi anziché a base calce.

Distacco e deterioramento del colore sovrapposto in precedenti restauri anche sul bugnato della parte inferiore.
