# DO RISCO À PERMANÊNCIA

Propostas Integradas de Urbanização e Mitigação  
na Comunidade da Paz.

PRODUTO FINAL

Editais de Chamada Pública de  
apoio institucional Nº 04/2024 do  
Conselho de Arquitetura e  
Urbanismo do Ceará (CAU/CE)  
Assistência Técnica Habitacional  
de Interesse Social.

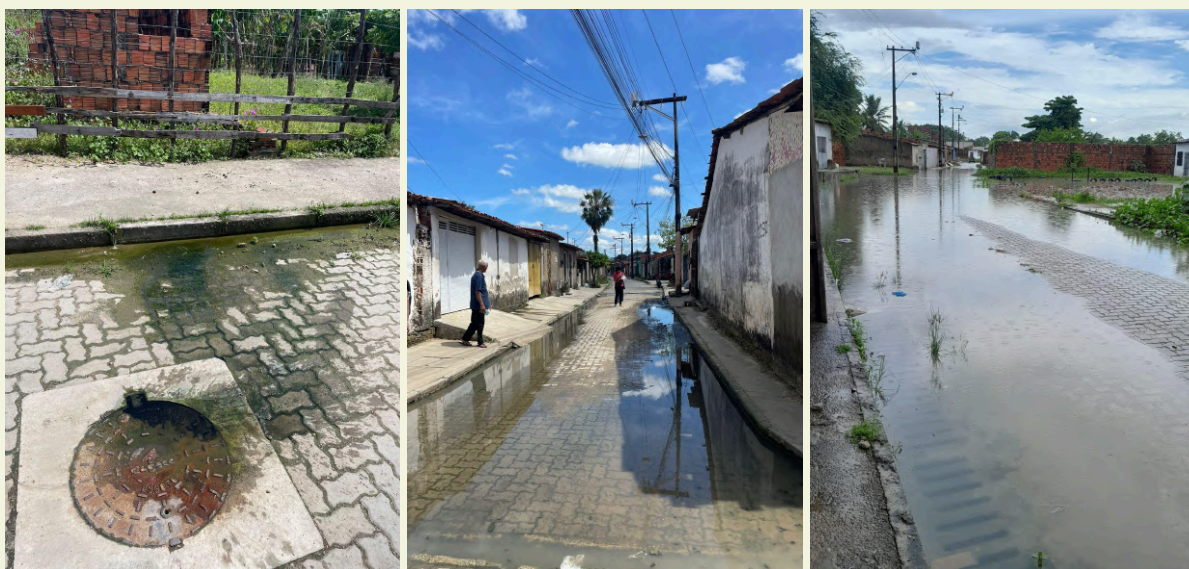
Ao longo desse processo de monitoramento técnico-popular, foram registrados inúmeros problemas quanto ao tempo de execução, à interrupção das obras e principalmente à qualidade de execução em trechos finalizados – com materiais e infraestrutura já apresentando avarias, como blocos intertravados quebrados, fissuras no acabamento das caixas e nas galerias de drenagem, além de afundamento de calçamento em alguns pontos (Figura 04). A postura da prefeitura quanto ao andamento das obras se mostrou pouco acessível e sem transparência, participando de momentos pontuais de diálogo, sempre convocados pelos próprios moradores, mas sem que fossem feitos esclarecimentos adequados. No entanto, as pressões feitas pelos moradores e demais entidades envolvidas no monitoramento resultaram no atendimento parcial das reivindicações. Obras interrompidas foram retomadas e parte dos problemas apontados foram corrigidos, como é o caso de um poste que interrompia a caixa viária que agora foi realocado.

**Figura 04.** Imagens de Pontos de Alagamentos após obras do PROINFRA.

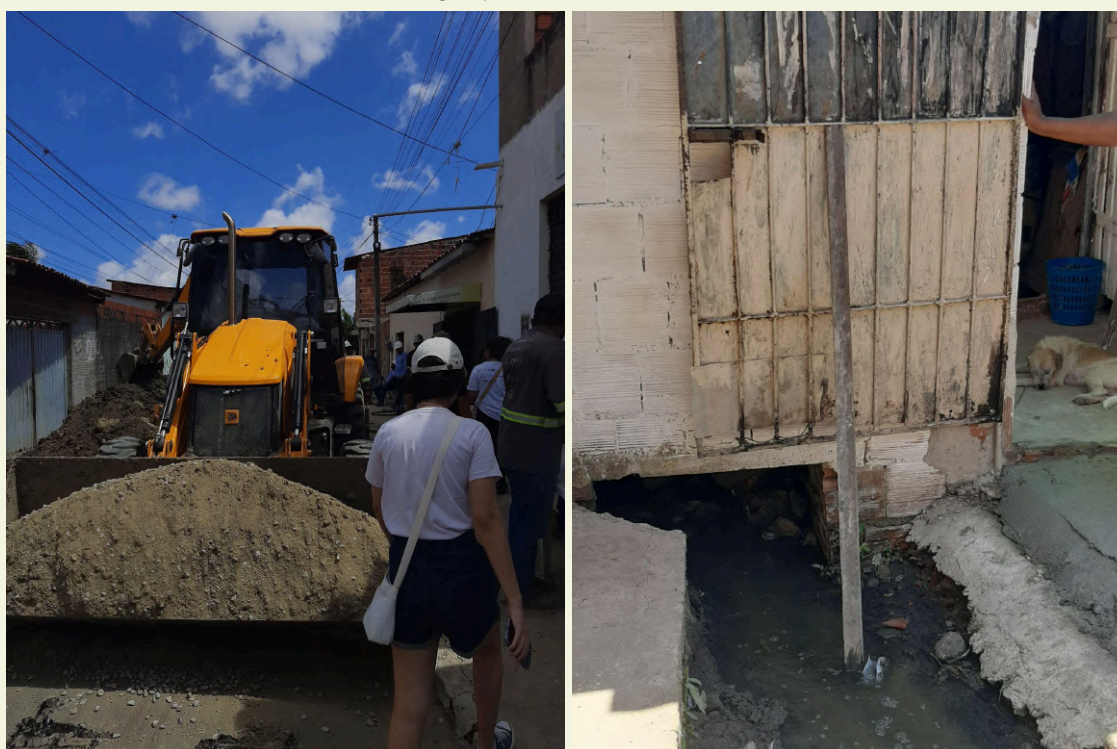
**Figura 17.** À esquerda, Rua Aguapé Verde em obras, e à direita, fio d'água passando abaixo da casa da moradora ao final da Travessa Aguapé Verde

No final da travessa, conversamos com uma moradora idosa cuja casa está localizada em frente a um fio d'água corrente (Figura 17), que se origina de um canal situado atrás das residências. Observamos que o fio d'água parece ter

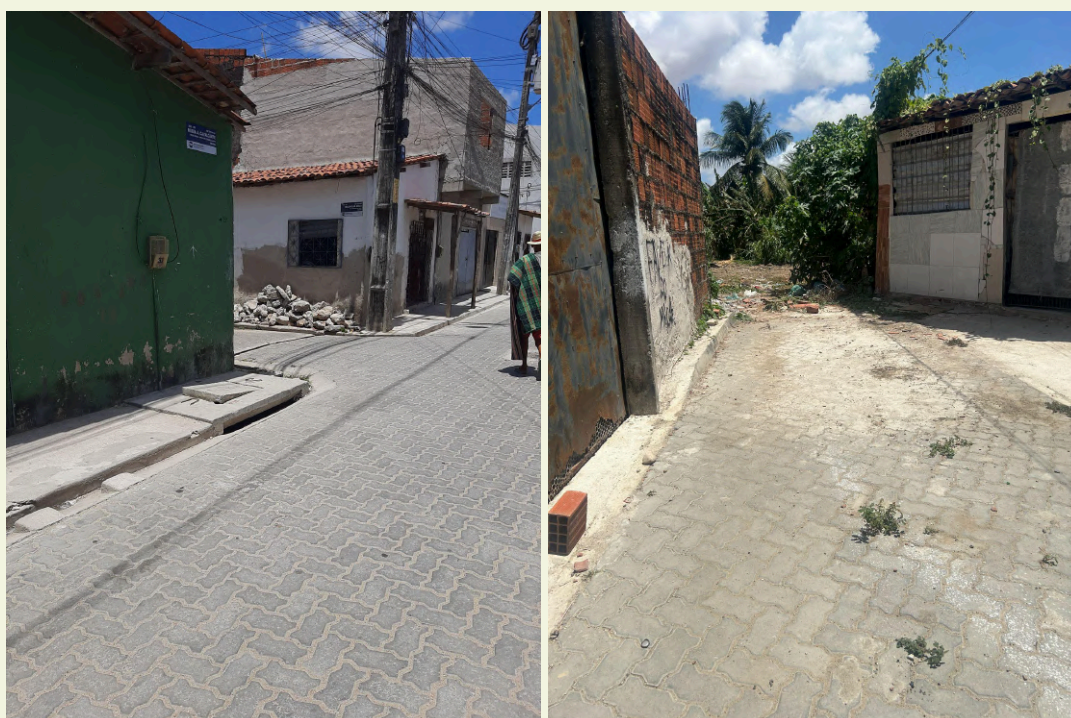
**Figura 18.** À esquerda, a Rua Núbia Araújo Cavalcante, e à direita, final da travessa sem nome

Na mesma rua, exploramos uma **travessa Sem Nome** (entre os números 207 e 237) já pavimentada com piso intertravado, que dá acesso a algumas residências. Ao final da travessa, alcançamos uma área descampada, de onde é possível avistar outro canal, este com uma largura significativamente maior que o primeiro canal que avistamos.

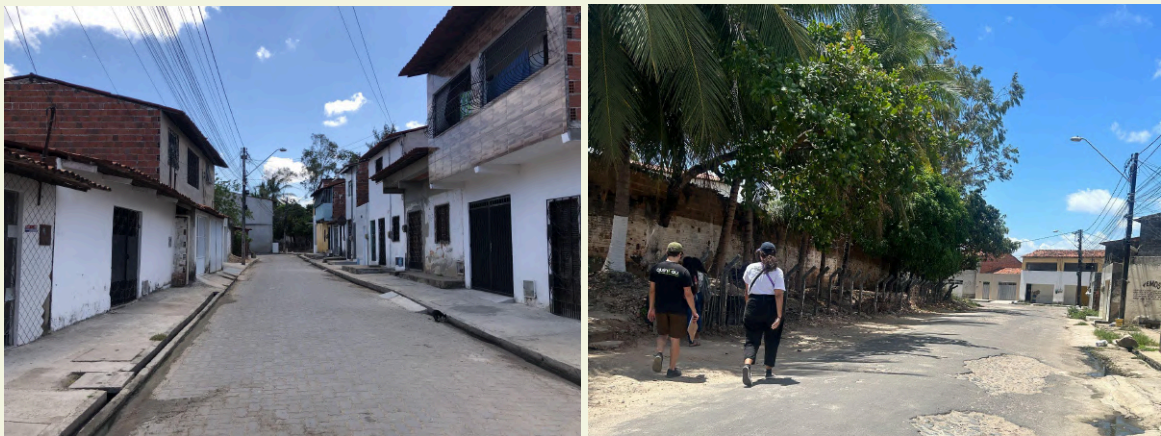
**Figura 19.** À esquerda, a Travessa Nova Friburgo, e à direita, Rua D

Concluimos o percurso pela **Rua Nova Friburgo**, no trecho conhecido como **Rua D**, localizado na lateral oeste do Conjunto Tia Joana. Essa parte da via é asfaltada, mas apresenta pavimentação antiga e bastante deteriorada. Notamos o acúmulo de água ou esgoto, especialmente na sarjeta oeste, voltada para o lado da Ocupação da Paz. Além disso, identificamos a presença de aterro e focos de lixo ao longo da rua, agravando as condições do local.

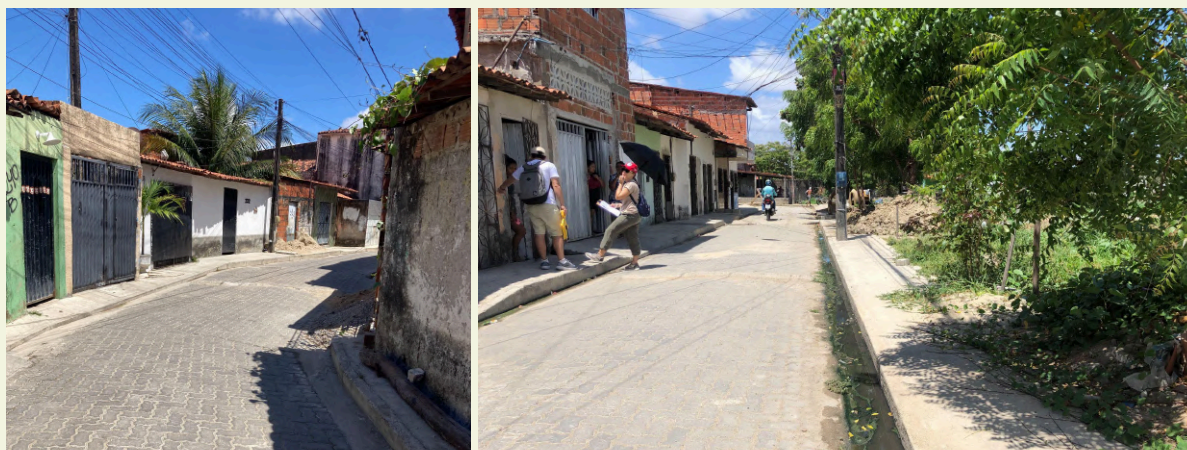
**Figura 20.** À esquerda, a Rua Verdes Mares, e à direita, Travessa Nova Friburgo

Algumas informações importantes levantadas durante a visita à Rua Verdes Mares incluem: (1) Apesar da instalação das caixas de esgoto e drenagem, a maioria das casas ainda não possui conexão com a rede da CAGECE. Como alternativa, os moradores utilizam fossas para o descarte de águas residuais e despejam as águas provenientes de pias e máquinas de lavar diretamente no canal que se conecta ao rio Maranguapinho; (2) A região continua enfrentando alagamentos periódicos, especialmente durante a temporada de chuvas. No entanto, foi relatado que, após as obras, a água escoava mais rapidamente. A altura atingida pela água nas residências varia entre 8 e 15 cm, dependendo da posição topográfica de cada casa ao longo da via. Na casa situada no início da rua, o

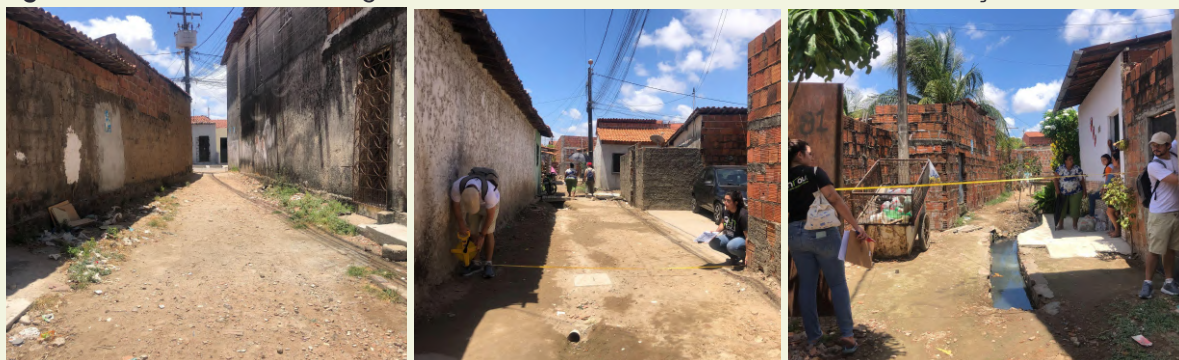
**Figura 21.** Travessa Aline Rodrigues, Travessa Ariel Menezes e Travessa Valdir Gonçalves

Durante o percurso, foi observada a presença de lixo e entulhos, sendo que os últimos são frequentemente utilizados pelos moradores como material de aterro em suas residências. Essa prática é recorrente devido à alta frequência e intensidade dos alagamentos na região. A renovação desses aterros é realizada anualmente pelos próprios moradores. A altura média dos alagamentos foi estimada entre 36 e 40 centímetros. Quanto ao esgotamento sanitário, a rua

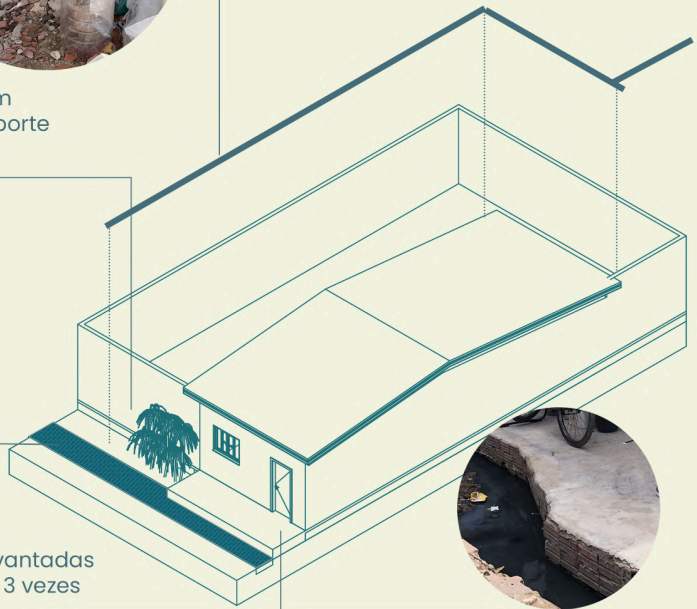
Em uma das casas visitadas a rede de esgoto/drenagem improvisada recebe as águas do lote dos fundos e deposita na vala da travessa. O morador utiliza uma fossa improvisada para as águas negras e a rede para as águas cinzas.

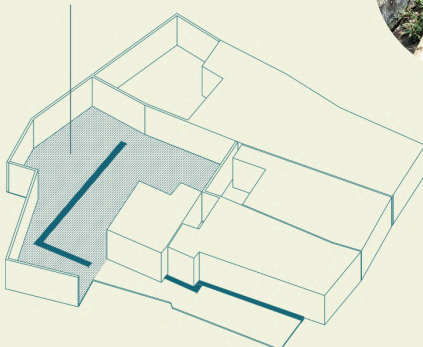
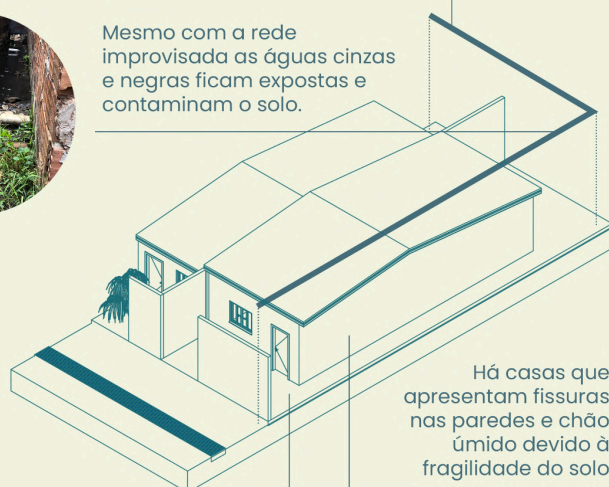
Mesmo com a rede improvisada as águas cinzas e negras ficam expostas e contaminam o solo.

Há casas que apresentam fissuras nas paredes e chão úmido devido à fragilidade do solo
