## CARACTERÍSTICAS GEOMORFOLÓGICAS Y SEDIMENTOLÓGICAS DE LA ZONA COSTERA DE PEDERNALES, EN LA PROVINCIA DE MANABÍ

Bolívar Soledispa <sup>(1)</sup>

### RESUMEN

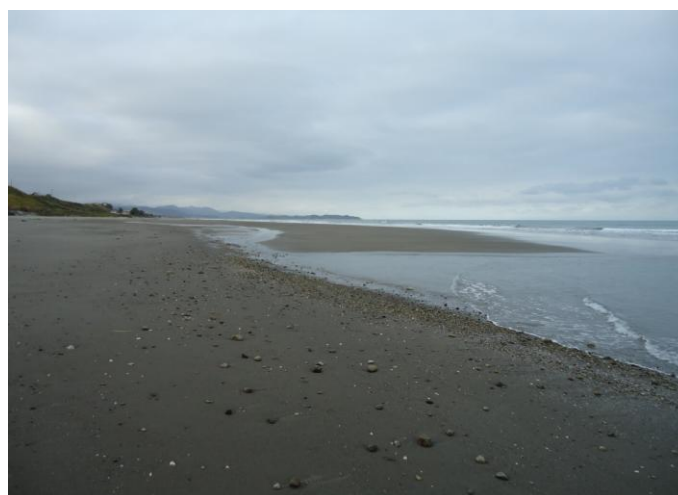
**Foto No. 1.-**  
Pequeño canal de marea que,  
dando la forma de una incipiente flecha litoral,  
se ubica en la zona inter-mareal, en forma paralela  
a la playa

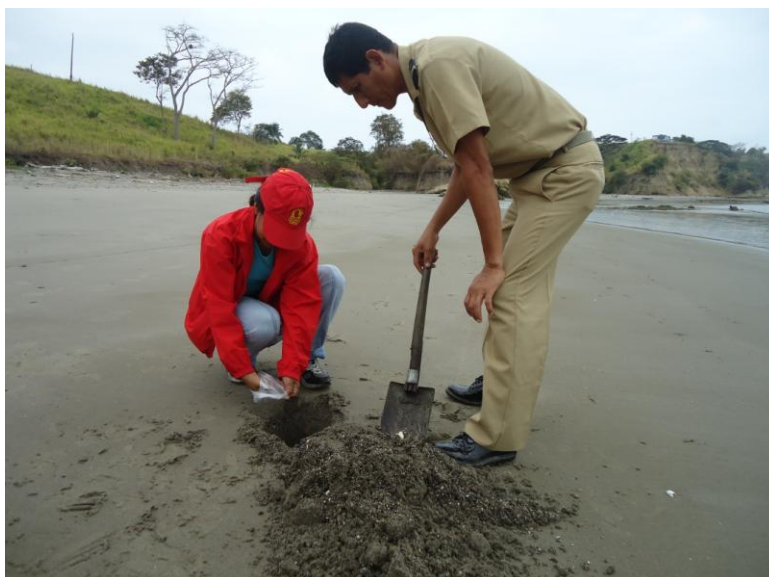
En el punto de coordenadas: 606086mN y 11638mE, continúa observándose una playa bien amplia. Aquí se hizo la primera calicata de unos 35 centímetros de profundidad, en la que se recolectaron 2 muestras: la primera, una arena fina, en una capa de 10 centímetros de espesor; y la segunda, una arena gruesa, en una capa de 20 centímetros (Foto 2). Una vez que se recolectaron las muestras, el hueco fue enterrado. Cabe indicar que las calicatas son perforaciones manuales de poca profundidad, que permiten una observación directa de las diferentes capas del terreno, en este caso de la playa, y determinar su granulometría, mediante la extracción de muestras de las mismas, así como realizar ensayos “in situ” (García, 2008).

Foto 2.- Primera calicata que se hizo en la playa

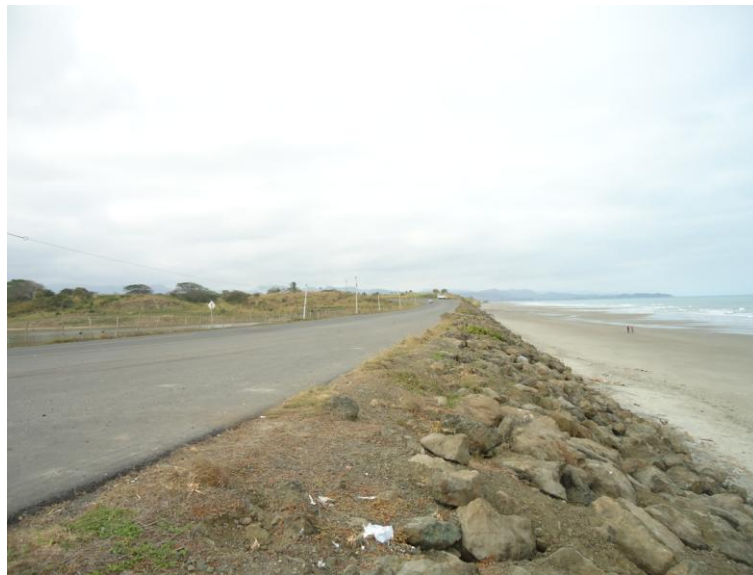
También en este sector se aprecia una escollera, conocida también como muro de contención o enrocado, conformado por rocas grandes (Foto 3), colocadas en el fondo del mar, hasta levantar una especie muro o rompeolas, acomodadas al pie del talud, y cuya función es proteger del oleaje, la carretera costanera que corre paralela a la playa; tiene unos 6 metros de altura por unos 150 metros de largo. La finalidad de una escollera es aumentar la defensa de la orilla, así como proteger las instalaciones ubicadas en la parte alta, contra la erosión de las olas; su construcción exige mucha habilidad y experiencia, de allí que debe ser llevada a cabo por técnicos especializados en este campo, de lo contrario, la estructura no cumplirá su objetivo,

Cabe señalar que la arena está acrecionando el nivel de la parte superior de la playa, lo que a su vez está originando un lento enterramiento de las rocas ubicadas al pie de la escollera, por lo que, de seguirse acumulando la arena, ésta podría servir de plataforma para que las olas, ante un fuerte aguaje, se deslicen hasta la base de la capa asfáltica de dicha carretera, lo que podría traer como consecuencia una posible socavación de la misma. Cabe indicar que “acreción” es el aumento, en volumen, de un cuerpo, por adición de materia exterior; en este caso, la arena que se acumula en la parte superior de la playa (INOCAR, 1998).

Foto 3.- Muro de contención construido para proteger la carretera del choque de las olas

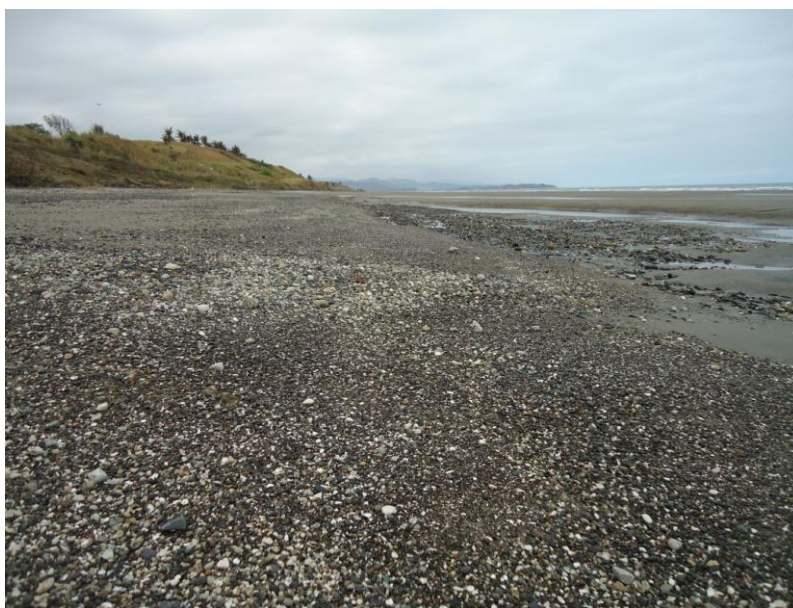
Además, se observan claramente los desniveles que presenta la playa, originados por los pequeños canales de marea antes señalados, lo que la transforma en un sector muy irregular (Foto 4). También se hace más notoria la presencia de material grueso en la parte superior de la playa, lo que pone a ese sector en un nivel más alto con relación a la parte inferior, que está cubierta de arena de grano fino.

**4.- Playa muy irregular, con presencia de material grueso**

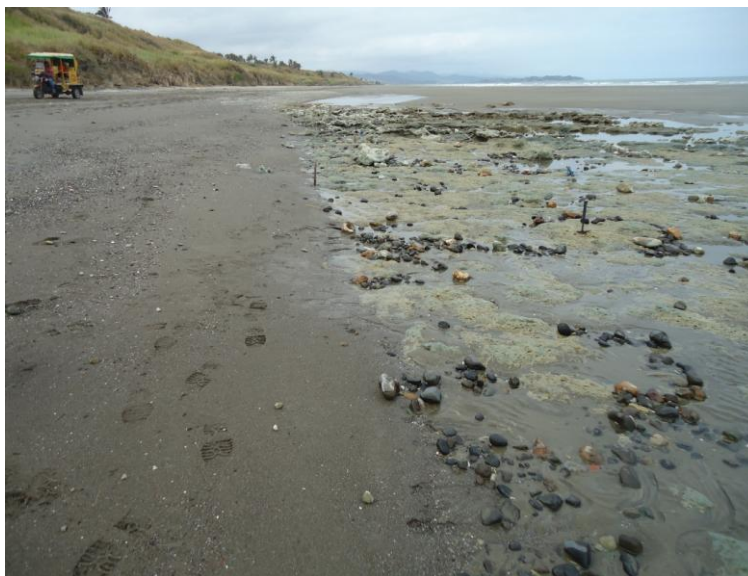
Un poco más adelante, en las coordenadas: 605901mN y 11091mE, aproximadamente en el centro de la playa hay un afloramiento de roca limolítica, de color amarillento (Foto 5), que ha estado cubierto por arena, pero debido a la socavación producida por el ya mencionado pequeño canal de marea, la arena fue lavada y transportada a otro sector, dejándola al descubierto.

**Foto 5.- Plataforma de abrasión cubierta parcialmente de arena**

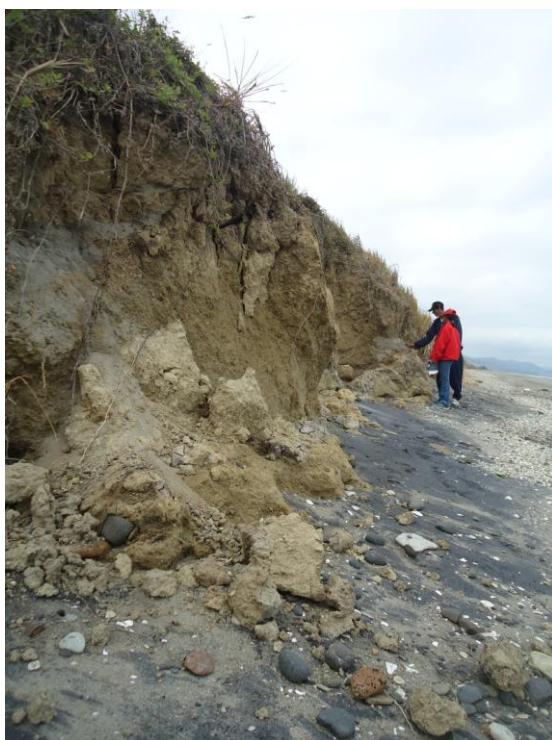
**Foto 6.-**  
**Tipo de deslizamiento, caída de**  
**roca y volcamiento**

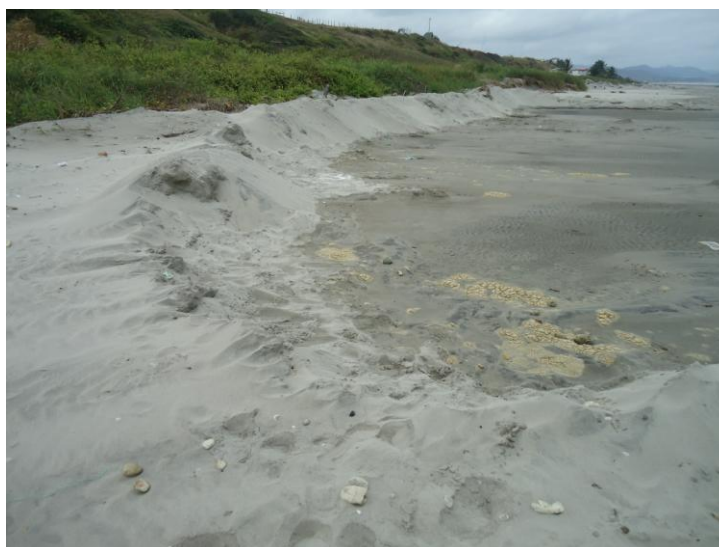
utilizarla en construcciones de obras civiles; no se aprecian las excavaciones, pero es posible que las olas se hayan encargado de nivelar la playa, aunque no del todo; el área de extracción es de unos 150 metros a lo largo de la playa.

**Foto 7.-**  
**Extracción de arena por método**  
**artesanal, es amontonada para**  
**luego ser transportada**

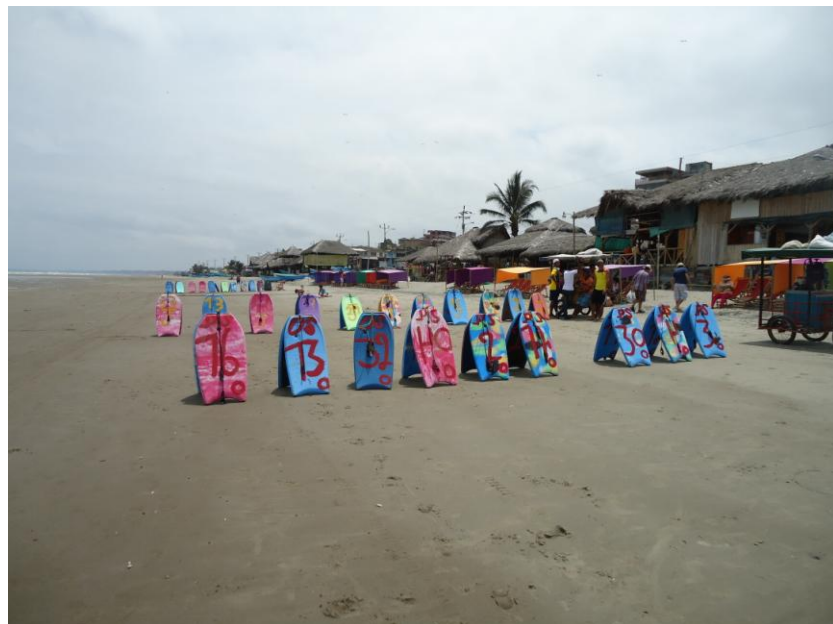
**Foto 8.-**  
Bares y restaurantes  
asentados “  
en primera fila”  
de la playa

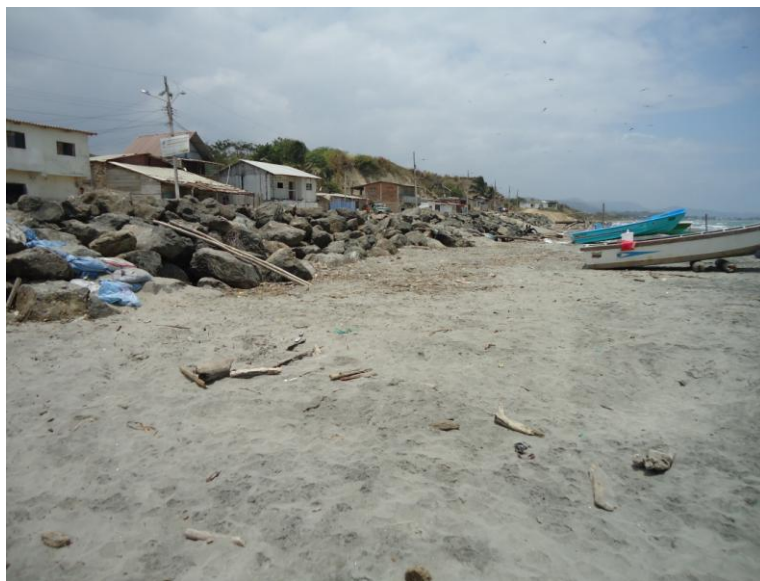
**Foto 10.-**  
**Muro de protección que va**  
**perdiendo su efectividad**  
**porque está siendo cubierto**  
**por arena**

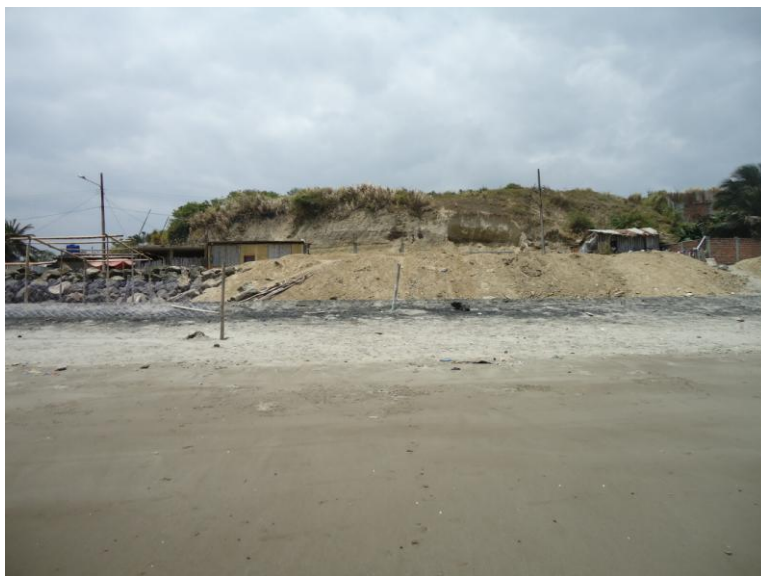
Un poco más adelante, en el punto de coordenadas: 604417mN y 7001mE, se observa que para la construcción de viviendas, los pobladores han cortado la base del acantilado en el carretero, en unos 6 metros de ancho, dejándolo vertical, y el material extraído ha sido colocado encima del enrocado (Foto 11). Se debe indicar que muchos procesos antrópicos, es decir, donde interviene el hombre, como en el presente caso, conllevan riesgos, ya que por ejemplo al saturarse la cima con el agua de lluvia, éste se infiltra, saturando los

estratos, o también debido a movimientos sísmicos, el material que conforma el acantilado, que de paso, es limolita, roca sedimentaria de fácil erosión, podría de repente, por gravedad, deslizarse por la ladera vertical, trayendo consigo alguna consecuencia para sus habitantes. Lo relativamente ventajoso en este caso es que el acantilado es bajo, ya que tiene unos 8 metros de altura; además, la cima está cubierta de vegetación, lo que de alguna manera disminuye la infiltración del agua.

**Foto 11.-**  
Corte del acantilado  
para ampliar la  
superficie del  
terreno, y construir  
viviendas

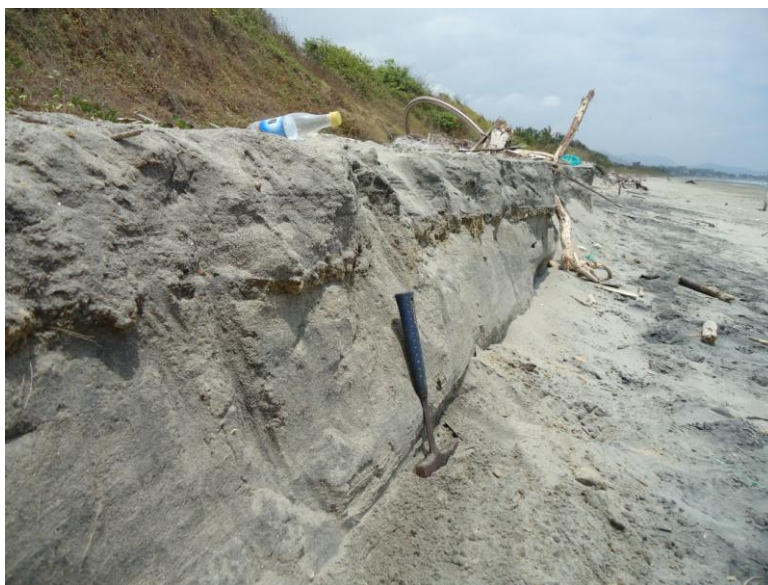
metros (Foto 12); cabe señalar sin embargo, que el nivel del agua de mar no llega hasta donde se está produciendo la erosión, por lo que se puede deducir que la erosión se produce posiblemente durante las mareas de sicigia, es decir, cuando hay la mayor elevación del nivel del mar; también actúa la corriente litoral, así como el viento, que es más fuerte en este sector, por lo que el golpeteo de las olas es mayor.

**Foto 12.-**  
Escarpe de erosión en  
una duna

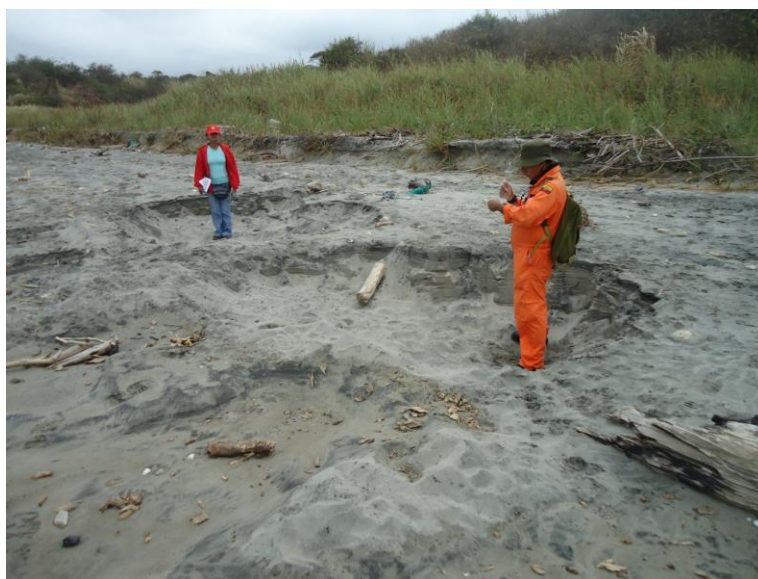
En el punto de coordenadas: 604170mN y 6448mE, continúa la extracción de arena, ya que se aprecian huecos de 60 centímetros de profundidad, por 4 metros de largo y 3 metros de ancho (Foto 13); están ubicados en la parte superior de la playa, pero no en la duna, ya que ésta está un poco más atrás, y está cubierta de vegetación, aunque, como ya se indicó, continúa siendo erosionada.

Foto 13.- Excavaciones hechas por el hombre para extraer arena.

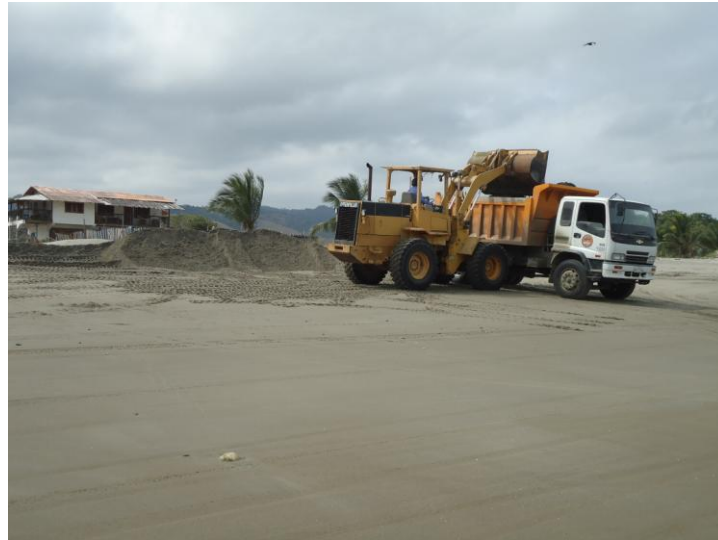
Algo que resalta en esta área es la presencia de maquinaria pesada, con la que están extrayendo arena de la parte superior de la playa (Foto 15); según la versión de uno de los que allí estaban trabajando, el objetivo era abrir un canal que atravesase la duna, y que facilite el ingreso de agua de mar, durante la marea de flujo, hacia una piscina camaronera ubicada a unos 30 metros de la playa. Se debe indicar que al abrir un canal, a través de la barrera natural hecha por el oleaje, hay la posibilidad de que, ante un aguaje, el agua de mar ingrese con fuerza hacia el interior, causando problemas de socavamiento en las bases o muros de contención de la piscina camaronera, con el consiguiente perjuicio económico para su propietario. En opinión del autor de este informe, y tomando como base las muchas evidencias de extracción de arena que se han observado en todo el recorrido del reconocimiento geológico, esta extracción no tenía dicha finalidad, sino amontonarla y transportarla para ser utilizada posiblemente en la construcción de obras civiles.

**Foto 15.- Maquinaria pesada con la que extraen arena de la playa**

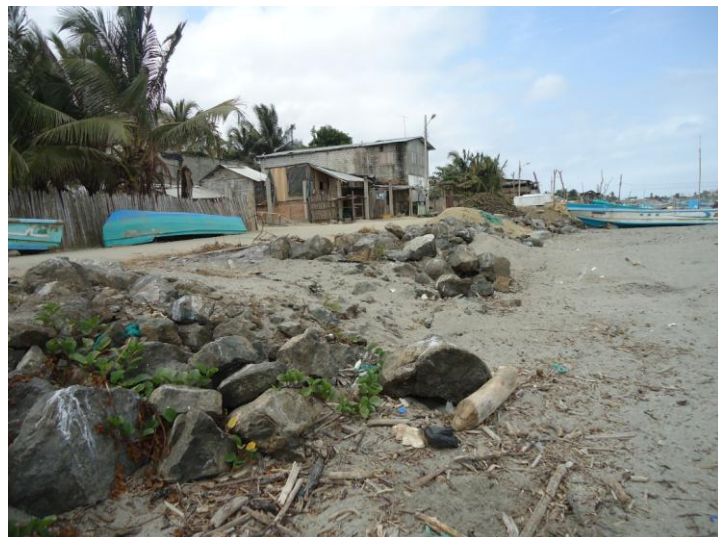
su eficacia en el reforzamiento de la línea de costa, y por ende, de la zona poblada, ya que está perdiendo altura. Esta acumulación de arena permite deducir que este sector está siendo afectado por un proceso de deposición y, tal como ya se indicó en párrafos anteriores, el enrocado, ante un aguaje, podría actuar como una rampa, donde las fuertes olas se deslicen hasta el otro lado de la angosta calle que corre paralela a la playa, y luego choquen contra las viviendas, afectándolas considerablemente.

**Foto 16.- Por la acumulación de arena, el enrocado podría estar actuando como una rampa**

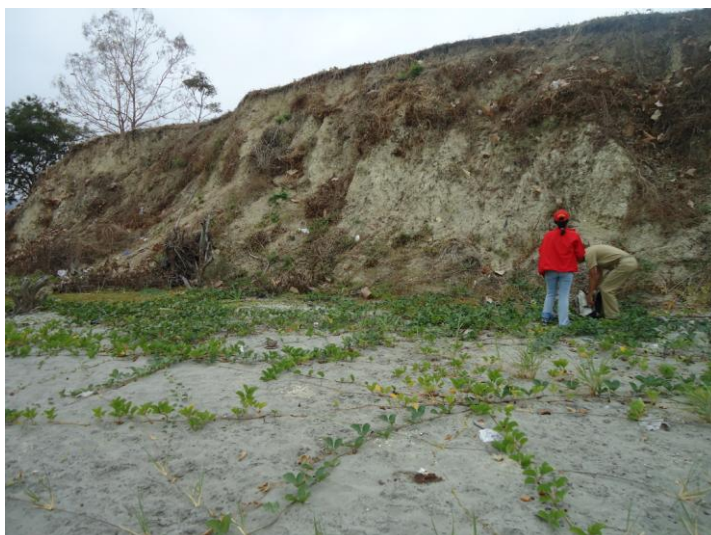
casi vertical, se deduce que anteriormente ha sido erosionado, pero que actualmente, por la vegetación que cubre parcialmente su base, se presume que hace algún tiempo no llegan las olas hasta ese sector.

**Foto 18.-  
Acantilado cubierto  
parcialmente  
de vegetación**

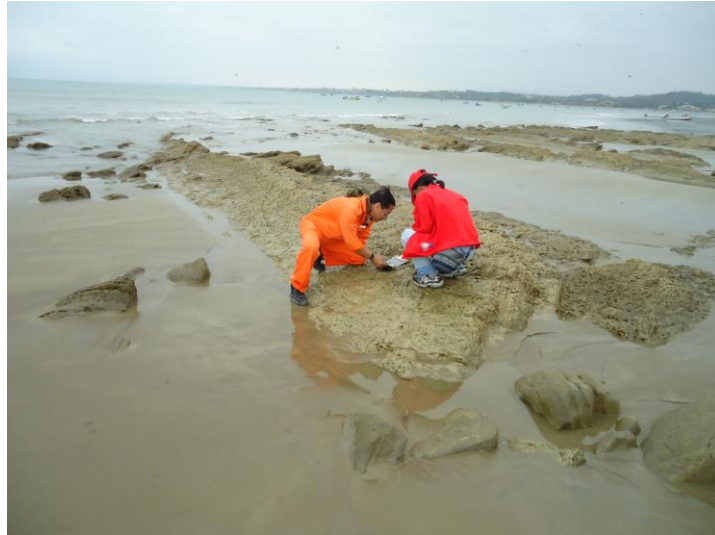
aproximada de 100 metros; la roca que aflora es la misma que aparece en el acantilado, es decir, lutita amarillenta, la misma que tiene un rumbo N20°E y un buzamiento de 16°SO. Como ya se indicó, esta plataforma de abrasión es la evidencia del retroceso del acantilado.

**19.- La plataforma de abrasión es cubierta poco a poco por el agua**

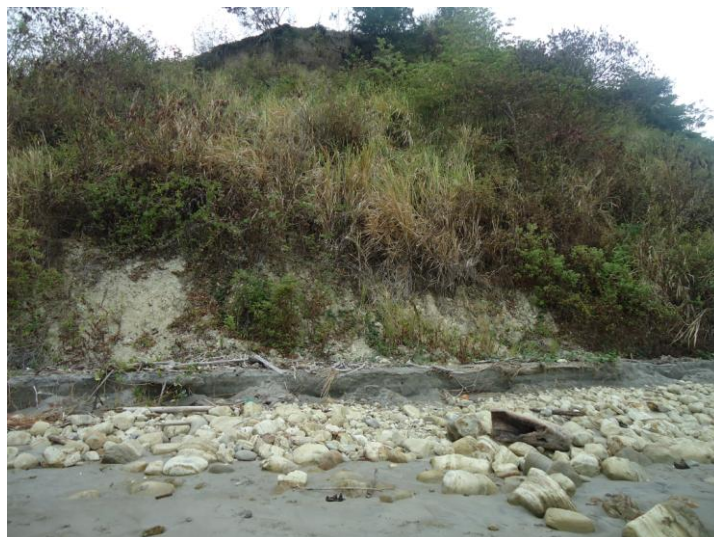
En cuanto al acantilado, su altura va aumentando en forma paulatina, y su ladera, está cubierta de vegetación; aunque un poco más adelante, a sus pies, hay rocas de diferentes tamaños, hasta de 1.20 metros de diámetro, que han caído por gravedad desde la parte alta.

**Foto 20.-  
Acumulación  
de rocas al pie  
del acantilado**

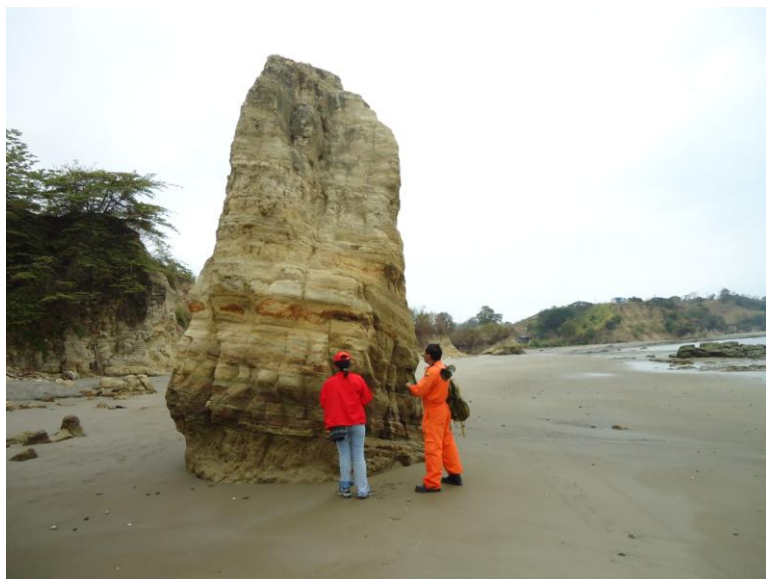
Como parte de la plataforma de abrasión, a unos 200 metros de la acumulación de las rocas decimétricas antes señaladas, resalta la presencia de un pequeño farallón, es decir, un promontorio rocoso conformado por lutita (Foto 21), de aproximadamente 6 metros de altura, el mismo que debido a la erosión, ha sido separado del acantilado principal, y ha

**Foto 21.-**  
**Bloque en medio de la**  
**playa, y que es la**  
**evidencia del retroceso**  
**de los acantilados por**  
**la erosión de las olas**

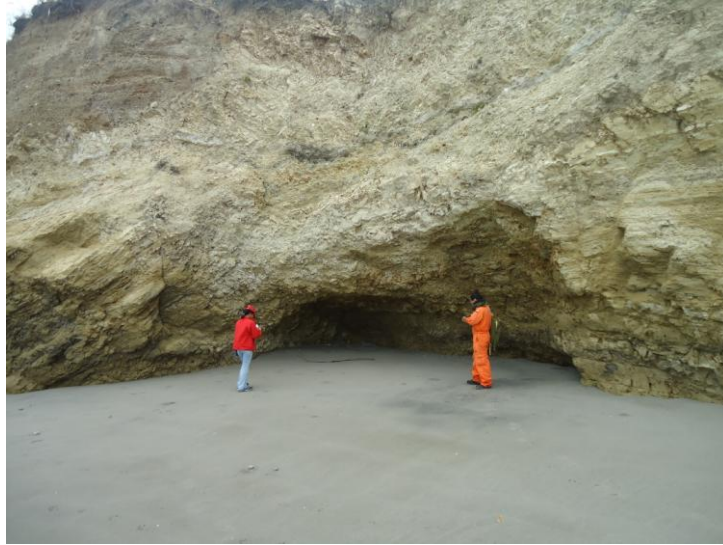
mismas que se han formado cuando las olas en pleamar, lanzan fragmentos de roca, contra la parte baja del acantilado, y provocan pequeñas grietas, las mismas que con el transcurso del tiempo se van agrandando, hasta provocar que pequeños fragmentos empiecen a caer; la erosión eólica también hace su papel, actuando en la parte alta del acantilado, arrancando pequeños fragmentos de roca; por último, también interviene directamente la gravedad, especialmente cuando la ladera tiene una fuerte pendiente (INOCAR, 2009). Este choque continuo de las olas sobre la base del acantilado, hace que el agua cubra dicha base, a la vez que encierra aire dentro de las pequeñas grietas que se van formando; pero el aire, al no tener espacio suficiente, explota hacia adentro, es decir, hacia la roca, agrietándola más, con lo cual paulatinamente la va socavando; estas cuevas son la evidencia del alto grado de socavamiento que generan las olas en este sector (INOCAR, 2001).

**Foto 22.-**  
Una de las cuevas  
formadas por la  
socavación de las olas

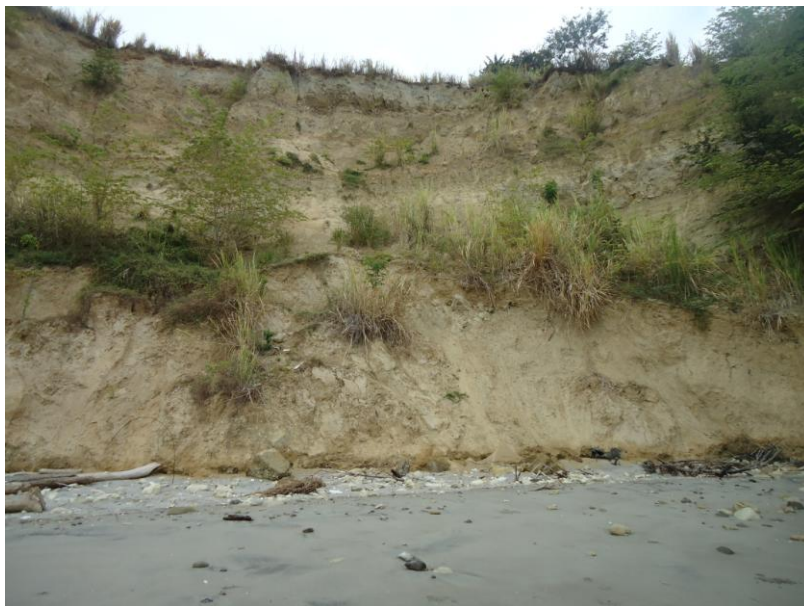
bilidad del talud, debido entre otras causas a su verticalidad, así como también al conglomerado de la base, que tiene poca consistencia, por lo que es fácilmente erosionado por el agua de mar, al chocar las olas, dando como resultado el agrietamiento, desprendimiento y deslizamiento de un gran sector de la parte superior del acantilado, junto con la vegetación existente. La evidencia de este proceso natural es la presencia de dos áreas bien definidas, ubicadas a diferente altitud; la una, que es la parte superior, fija; y la otra, la parte inferior, que es la que se ha deslizado, y cuya cima está cubierta de vegetación, separadas las dos, por un escarpe casi vertical y sin vegetación.

**Foto 23.-** Deslizamiento de la parte superior del acantilado

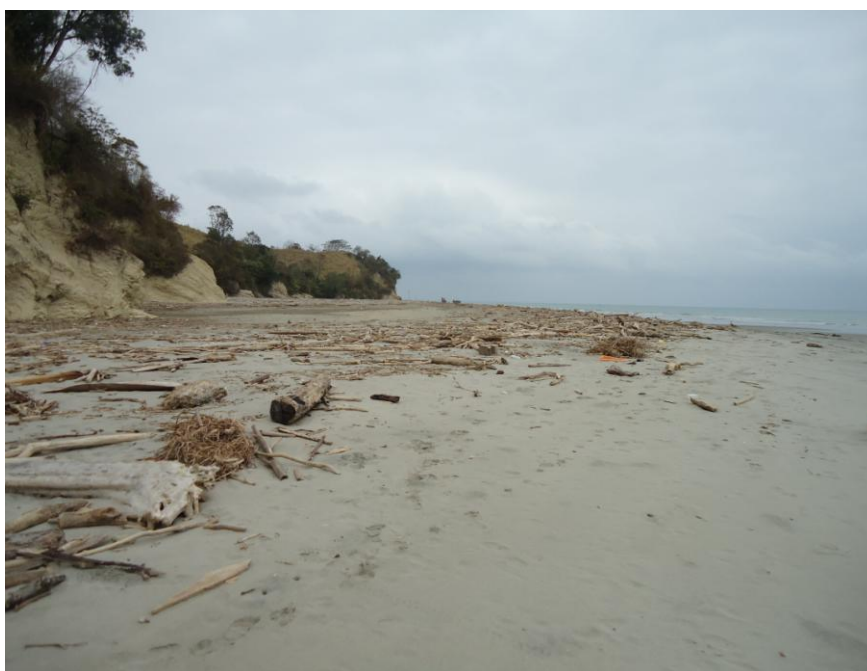
Aquí resalta la acreción que ha sufrido la parte superior de la playa de este sector (Foto 24), lo que ha hecho que se presente un poco más alto, con respecto a la parte inferior, por lo que tiene una inclinación de 5 grados. La arena, conjuntamente con basura y restos de árboles, que han sido depositados por las olas en esta parte de la playa, ha cubierto casi totalmente la plataforma de abrasión.

**Foto 24.- Se aprecia la acreción de la parte superior de la playa**

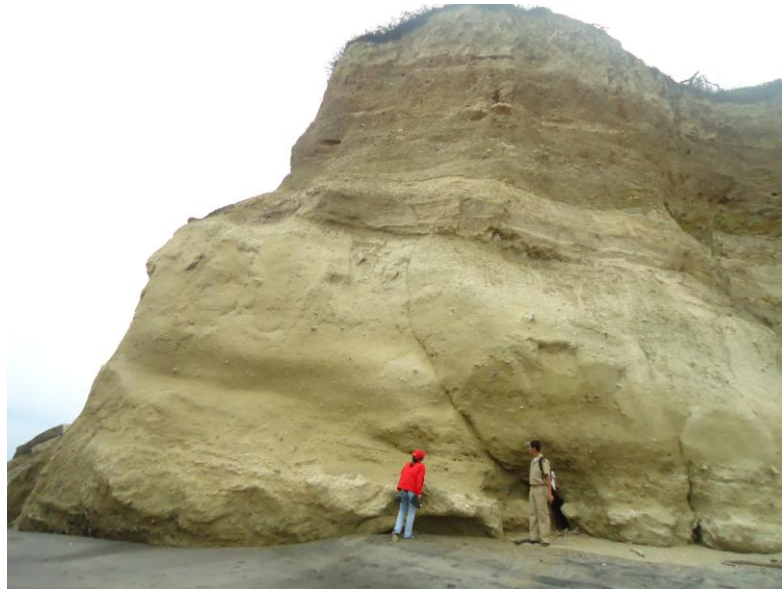
En el punto de coordenadas: 601635mN y 5466mE, está ubicada Punta Pedernales (Foto 25), la mayor saliente rocosa del área de estudio; está conformada por un acantilado de unos 12 metros de altura, vertical a los lados, bien meteorizado, fracturado; se aprecia en la base, un estrato de limolita, de color amarillento, de unos 8 metros de espesor, el mismo que se presenta fracturado; subyaciendo a la anterior, está una capa de unos 4 metros de espesor, de lutita, de color amarillo-pardo, con esporádicas inclusiones de material grueso; sobre esta última subyace una capa de limolita, también de color amarillento, de unos 2 metros de espesor.

Foto 25.- Acantilado fracturado, que forma parte de Punta Pedernales

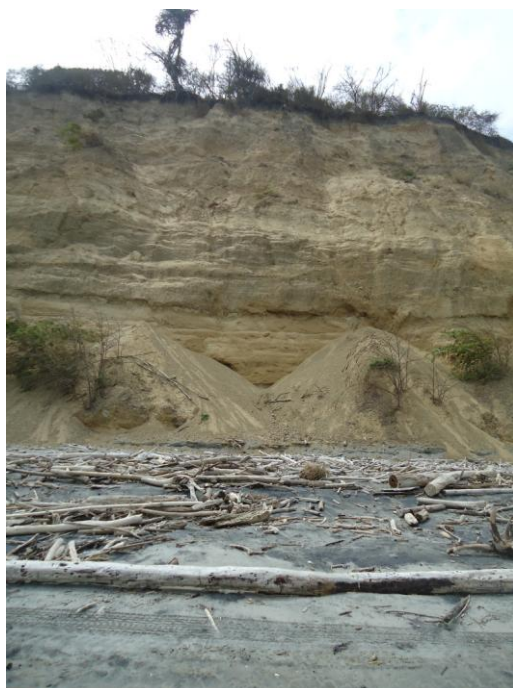
El acantilado continúa vertical, bien meteorizado, fracturado, con una altura aproximada de 15 metros; a sus pies se han acumulado los llamados conos de derrubios (Foto 26), es decir, material más fino, suelto, que se acumula en la base del acantilado, como producto de la erosión eólica; y toma la forma de un cono boca abajo, debido a que, como el agente que desencadena la caída de los clastos es la gravedad, los granos gruesos se sitúan en la parte ancha del cono, mientras que la fina, en orden decreciente se ubica hacia el ápice (punta) del cono; posteriormente con la subida del nivel del mar, en la marea de flujo, el material es transportado por las olas y corrientes, hacia mar adentro, distribuyéndolo a lo largo de la zona costera. Cabe señalar que la erosión eólica es el desgaste que puede ocasionar el viento, a las rocas, o bien a la remoción del suelo (INOCAR, 2012).

**Foto 26.-**  
Conos de derrubios, es decir,  
material suelto acumulado al  
pie del acantilado

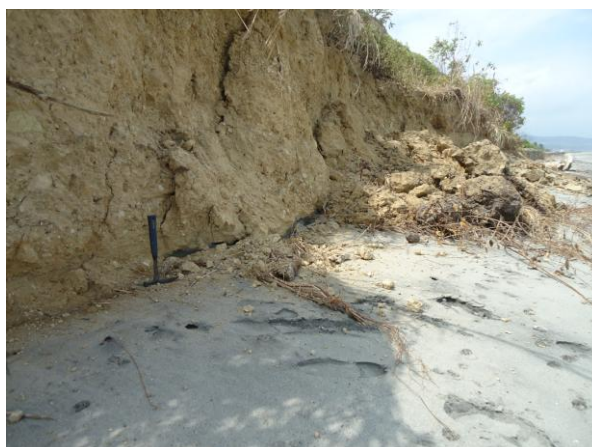
derrumbes, es decir, el desprendimiento repentino, por efecto de la gravedad, de bloques aislados de roca, tal como se observa en la (Foto 27), en el que hay otro bloque a punto de caerse. La caída de estos bloques comienza con la presencia de varias grietas, que se originan debido a varios factores entre los cuales están: la socavación que producen las olas en la base del acantilado, la misma que en forma lenta, pero continua, lo va haciendo retroceder; la lluvia, la misma que satura el material sedimentario que conforma los estratos; la erosión eólica que paulatinamente va desprendiendo fragmentos de roca, etc; todos estos procesos naturales conllevan a que el mar vaya avanzando, con el consiguiente retroceso del acantilado.

**Foto 27.-**  
Tipo de  
deslizamiento por  
caída de roca y  
volcamiento de  
estratos

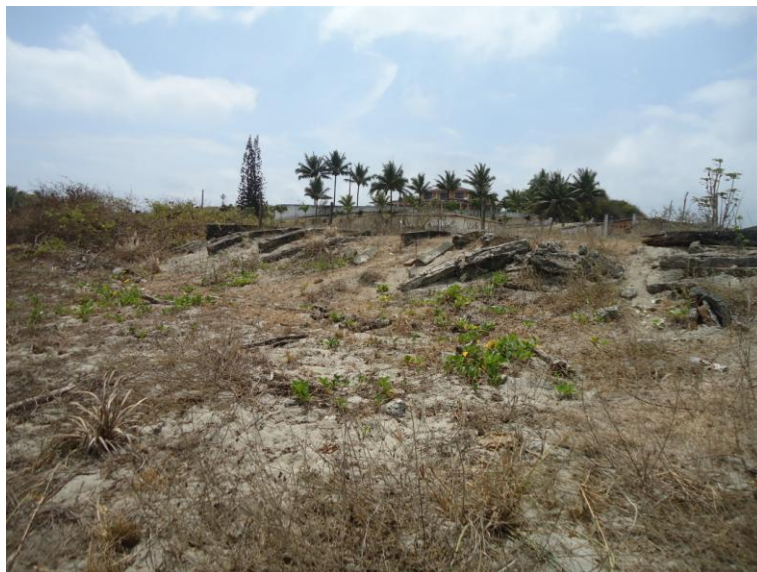
A unos 200 metros del punto con las últimas coordenadas indicadas, sobre un terraplén que tiene un pequeño muro de contención o enrocado, se aprecian los restos de una vivienda que aparentemente fue destruida hace algún tiempo por un fuerte oleaje, posiblemente durante un Evento El Niño 1982-1983 y/o 1997-1998 (Foto 28), cuando éstas llegaban hasta ese sector. La posición de estos restos, que están separados de la playa por una duna de unos 30 metros de ancho, permite suponer que cuando se produjo el daño en la vivienda, ésta estaba “en primera fila” de la playa, ya que en esa época posiblemente no se había formado la duna que actualmente hay, lo que facilitó que las olas impactaran directamente sobre dicha estructura, provocando su destrucción.

**Foto 28.-**  
Restos de una vivienda  
destruida  
posiblemente durante  
un evento El Niño
