# In Altenmarkt steht die Zeit nicht mehr still

Beim Orkan beschädigte Turmuhr ist wieder repariert – Geschätzte Kosten von rund 6200 Euro

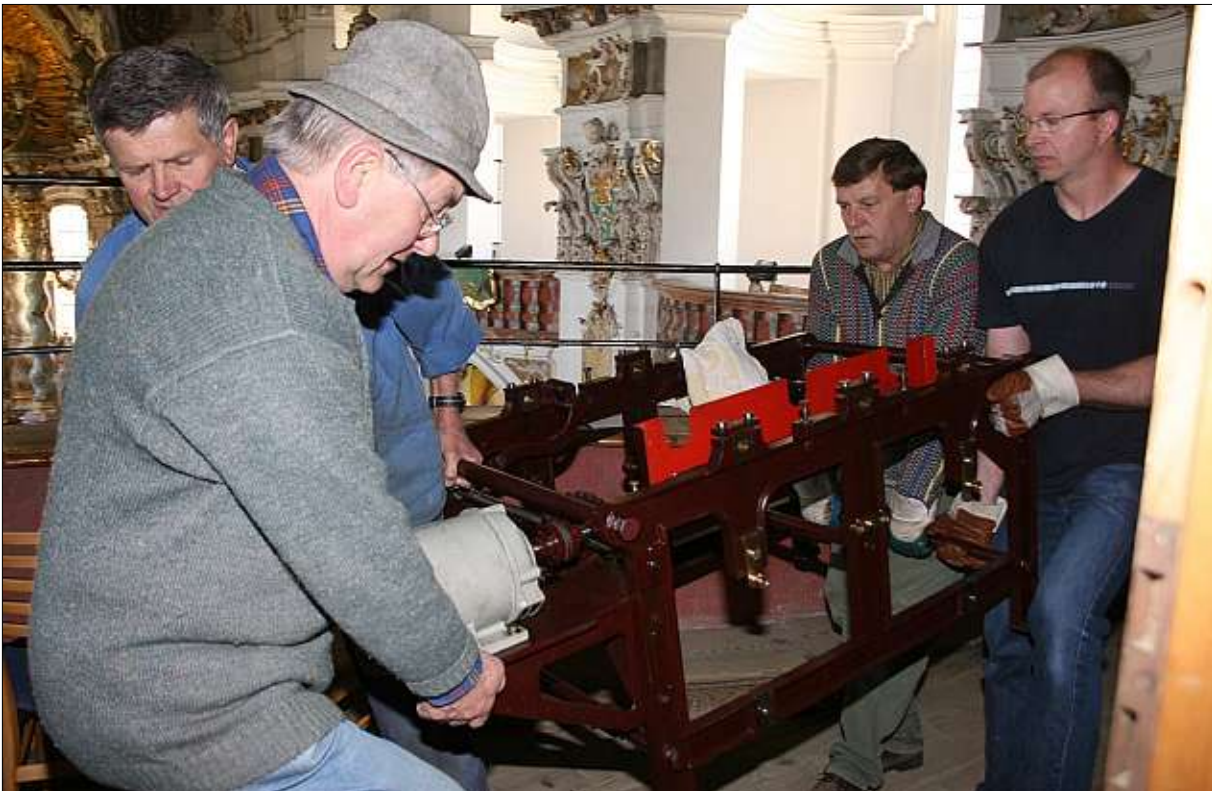
**Zu viert** mussten Peter Helfer (v.l.), Bruno Thiele, Hans Irber und Thomas Kulmer anpacken, um den gusseisernen Rahmen des reparierten Gehwerks auf die Empore in der Basilika zu tragen. – Fotos: Süß

das heißt der Minutenzeiger bewegt sich jede Minute ein Stück weiter. „Es gibt ja auch Zeiger, die jede Sekunde minimal nach vorne ruckeln – aber die hier speichert die Zeit“, erklärt Helfer. Er hat die Uhr, die infolge der Sturmschäden nach Orkan „Emma“ ausgebaut werden musste, in der Turmuhrenfabrik Rauscher repariert und restauriert. Komplet zerlegt hat er das gute Stück, das im Jahr 1952 im Kirchturm installiert wurde. Ein neues Schneckenrad und eine neue Schnecke wurden eingesetzt, auch den Viertelschlag und das Gehwerk hat er total überholt und überprüft.

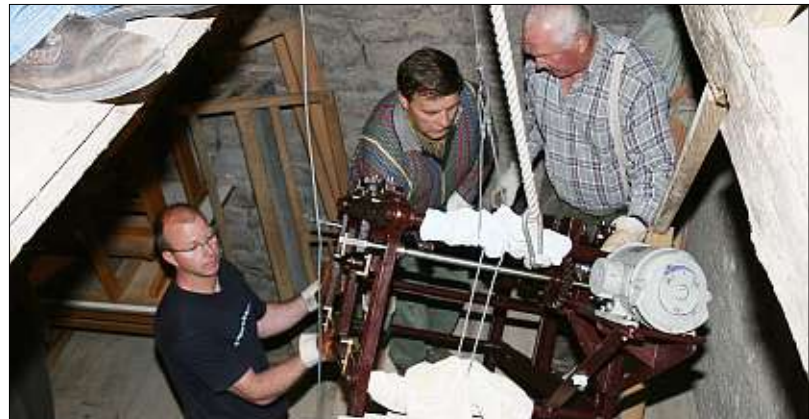
**Den Gehwerkständer** die schmale Treppe hoch zu hieven war keine leichte Aufgabe.

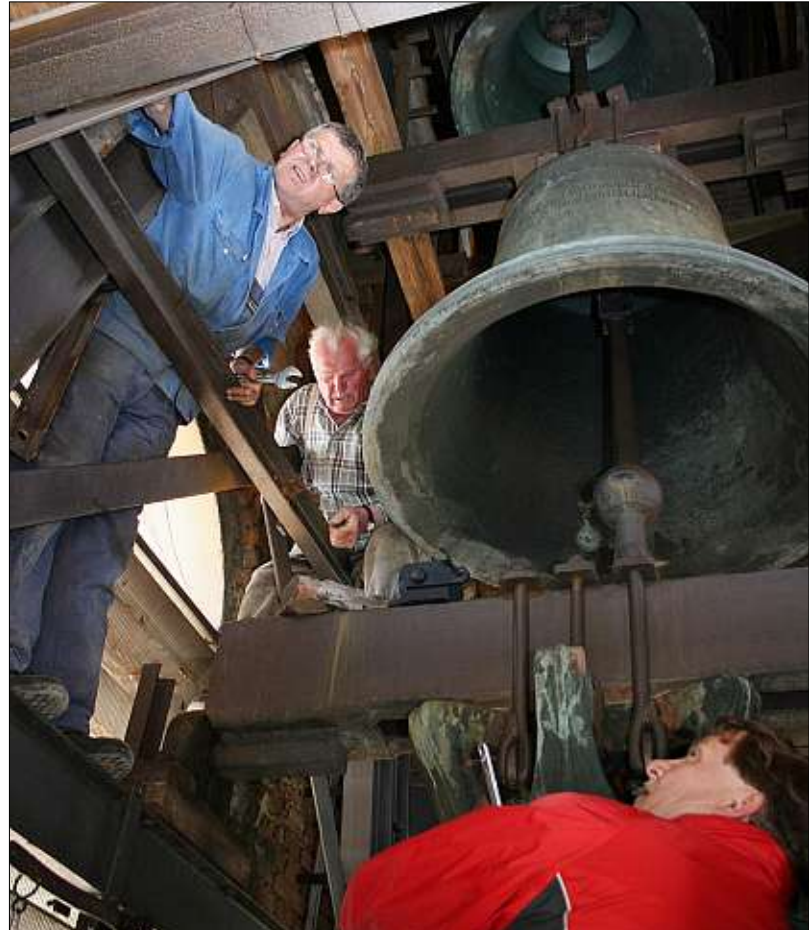
**Pünktlich:** Damit die Glocken zu jeder Viertelstunde und jeder vollen Stunde läuten können, montierten Peter Helfer (v.l.) und Alois Greilinger die Glockenschläger.

ten die vier Arbeiter die Schlagwerke an den Glocken an. Keine ungefährliche Aufgabe, galt es doch, neben den Glocken hochzuklettern und die Schlagwerke zu befestigen. Auch heute gibt's noch einiges zu tun: Die zwischen 25 und 40 Meter langen Drähte, die das Uhrwerk mit Glocke und Zifferblatt verbinden, müssen komplett erneuert werden.
