# INFORME DE MANTENIMIENTO PREVENTIVO Y CORRECTIVO

**(INF-SIDEMA-38-24)**

**MANTENIMIENTO DE EQUIPOS DE VENTILACION Y CALEFACCION**

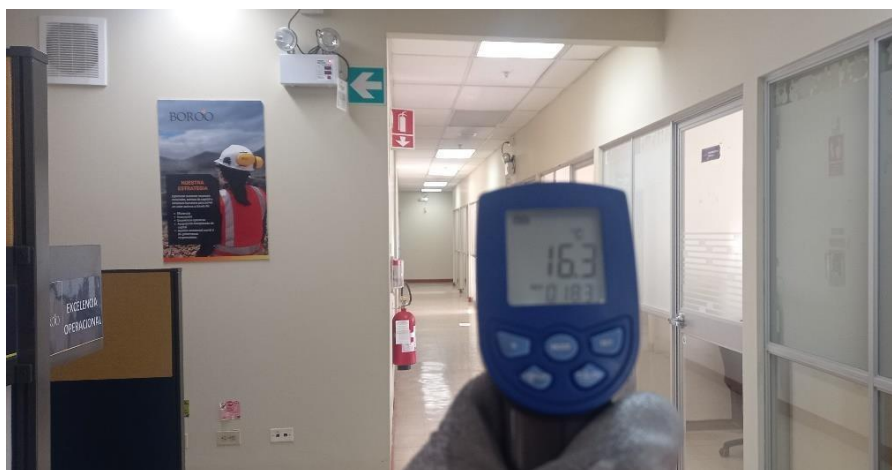
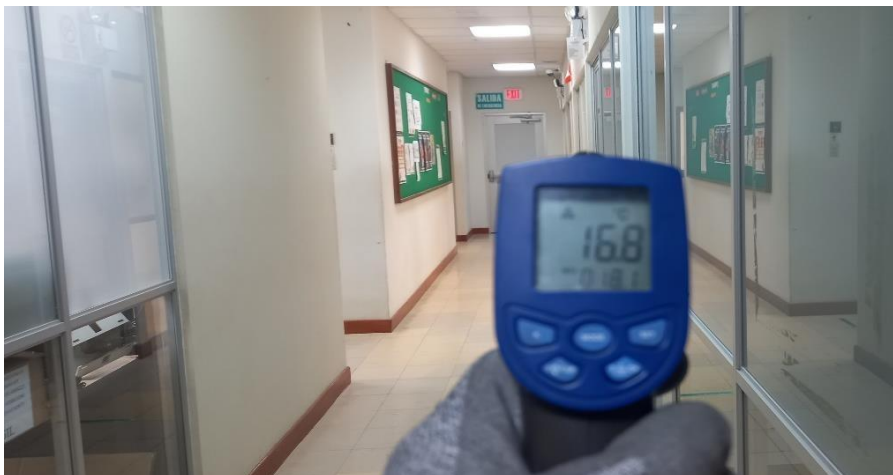
La temperatura inicial que se registró en el interior del área administrativa era de 16.3 y 16.8 grados centígrados antes del mantenimiento.

*Temperatura inicial interior 1*

*Temperatura inicial interior antes del mantenimiento*

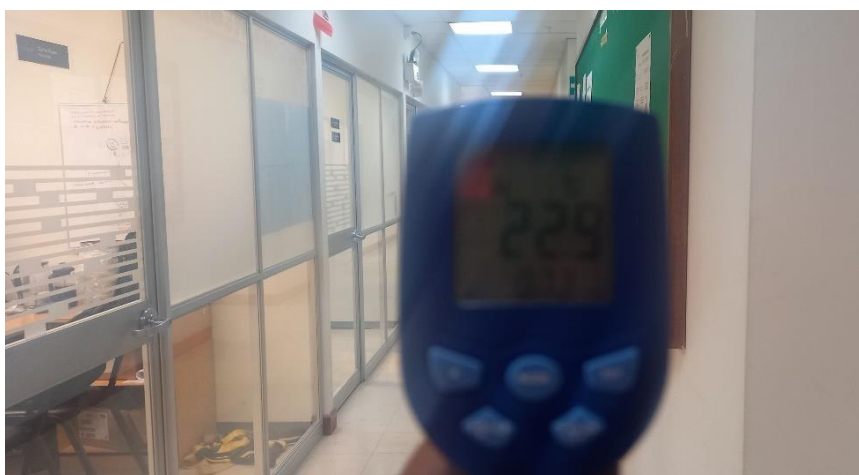
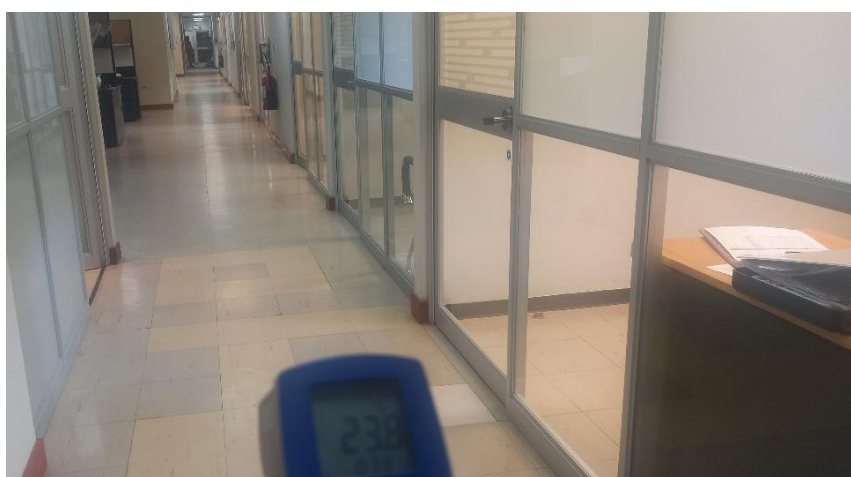
Luego de finalizado el servicio de mantenimiento de los equipos, la temperatura interior registrado en varios ambientes estaban alrededor de 22 a 23 grados, mejorando de 6 a 8 grados de temperatura interior.

*Temperatura final interior 1*

*Temperatura final interior después del mantenimiento*

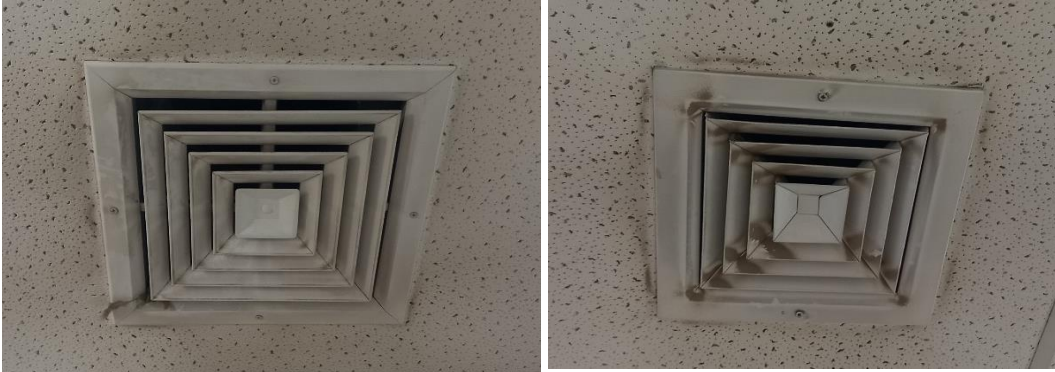
*Estado inicial de difusores del sistema de climatización con acumulación de polvo*

El mantenimiento del sistema de ventilación comenzó con una limpieza general del sistema de rejillas de los ductos de suministro, retorno y rejillas de toma de aire exterior.

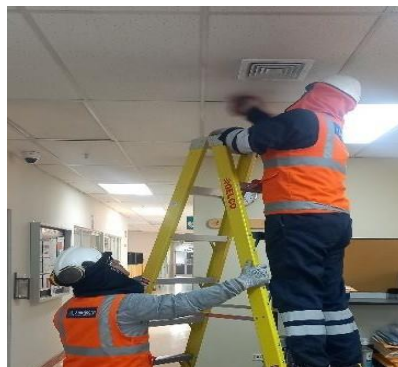
*Limpieza de rejillas difusores y líneas de retorno del sistema de calefacción y ventilación*

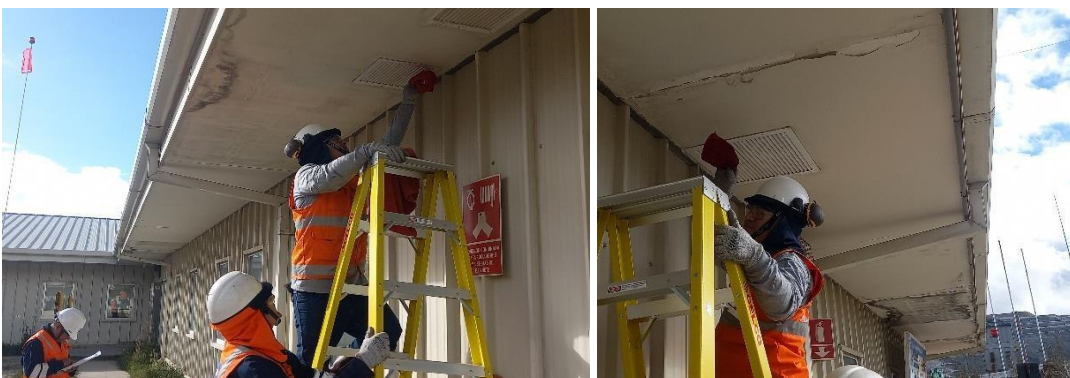
*Limpieza de rejillas de inyección de aire y extracción del sistema de ventilación*

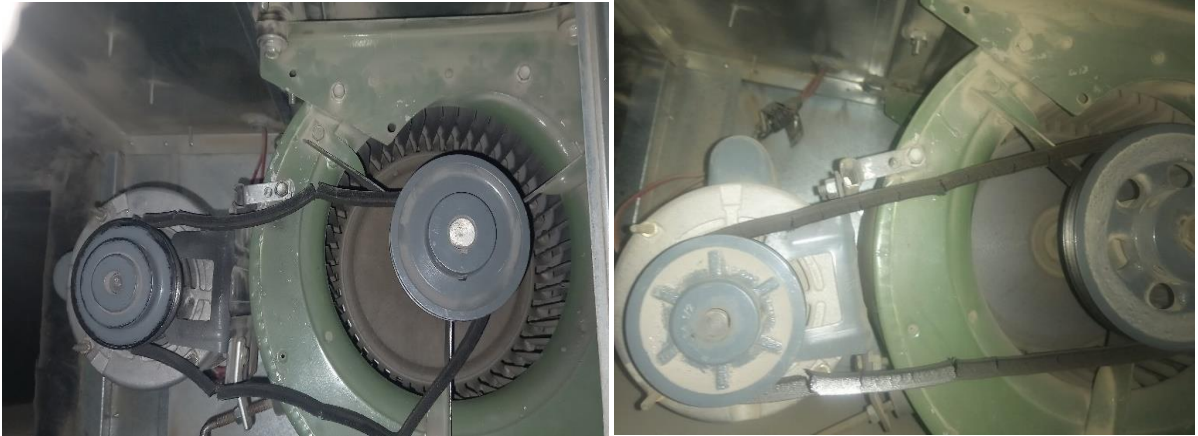
*Se registraron fallas en el sistema de transmisión por desgaste en los ventiladores*

Los equipos de ventilación intervenidos registraron fallas en el sistema de transmisión faja y polea, Fajas A28, A29, A31, se realizó limpieza general del sistema alavés del siroco, lubricación de motor eléctrico, cambio de faja de transmisión, alineamiento.

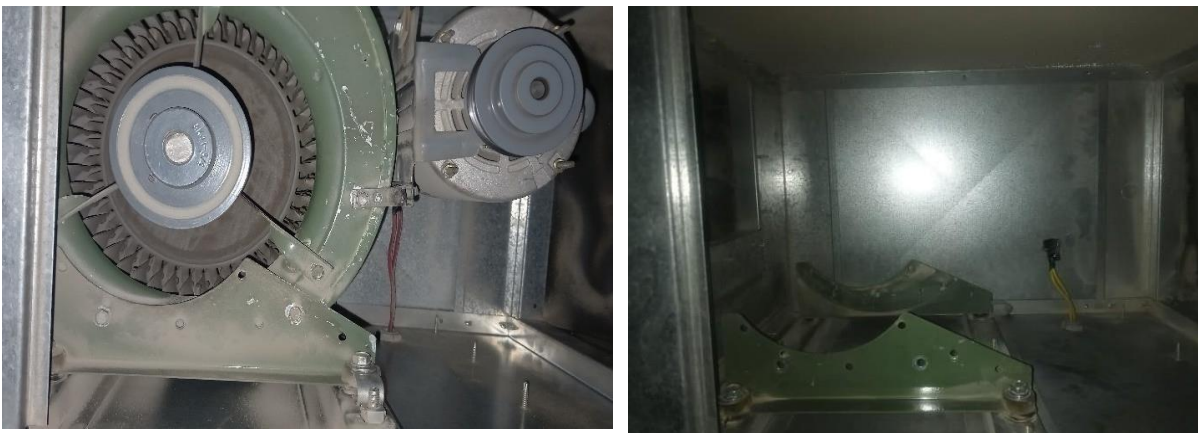
*Se registraron ventiladores con falta de accesorios de transmisión y motores*

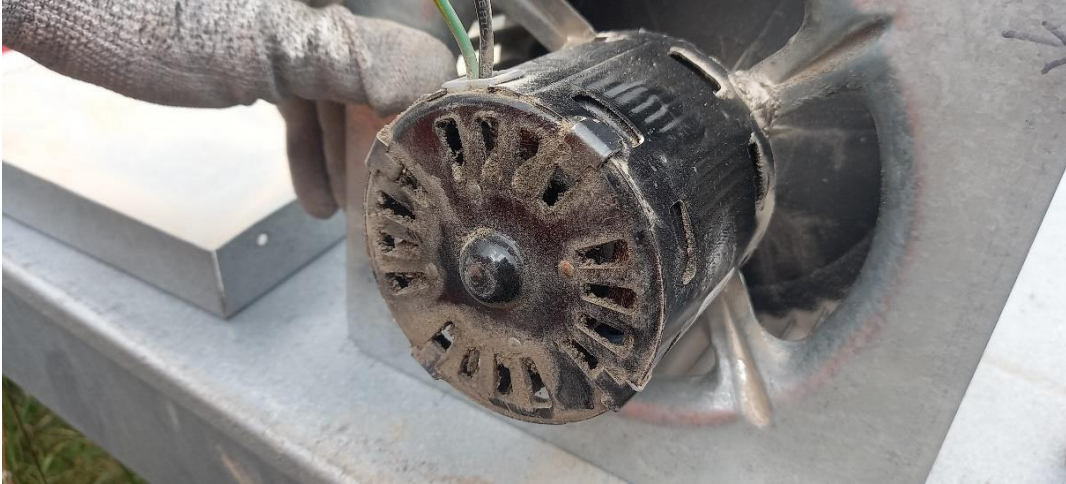
*Equipo extractor con acumulación de polvo en parte del motor eléctrico*

En los sistemas de extracción se retiraron los motores eléctricos para dar mantenimiento, limpieza general, lubricación y puesta en marcha se realizamos mediciones de funcionamiento.

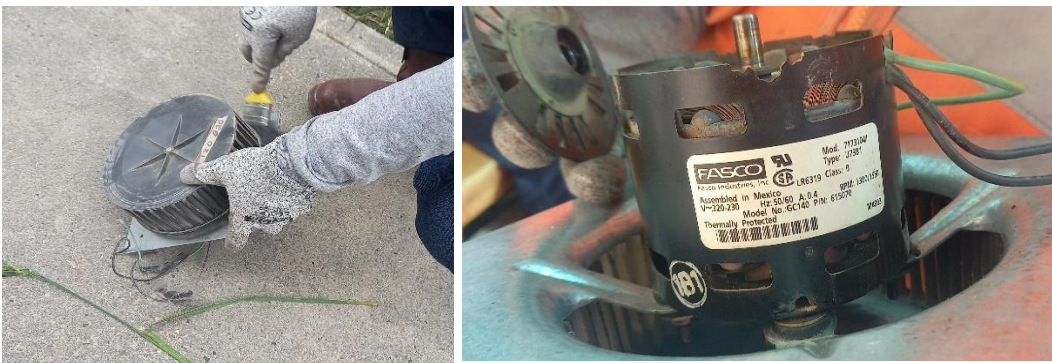
*Se realizó limpieza general del motor eléctrico y lubricación*

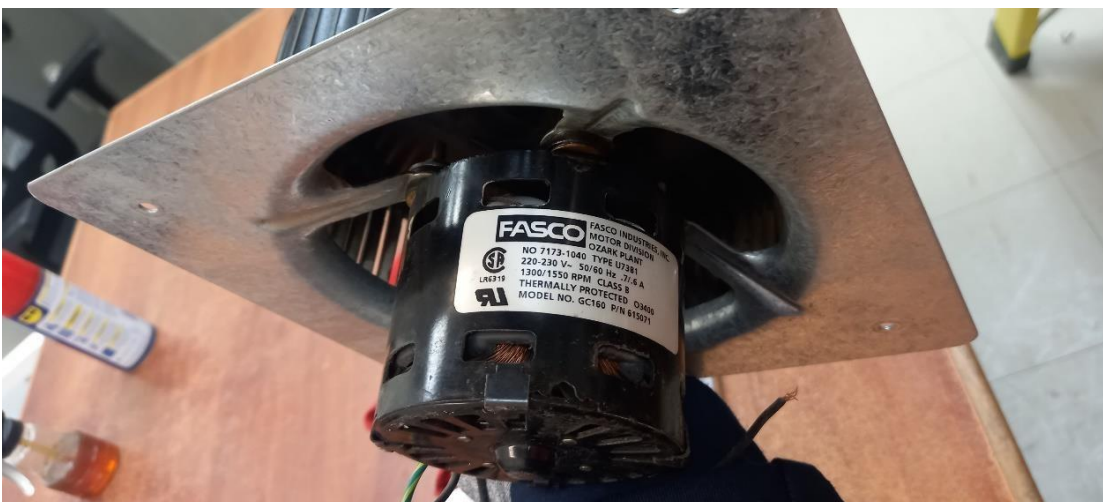
*Se realizó pruebas de funcionamiento y levanto información de los equipos*

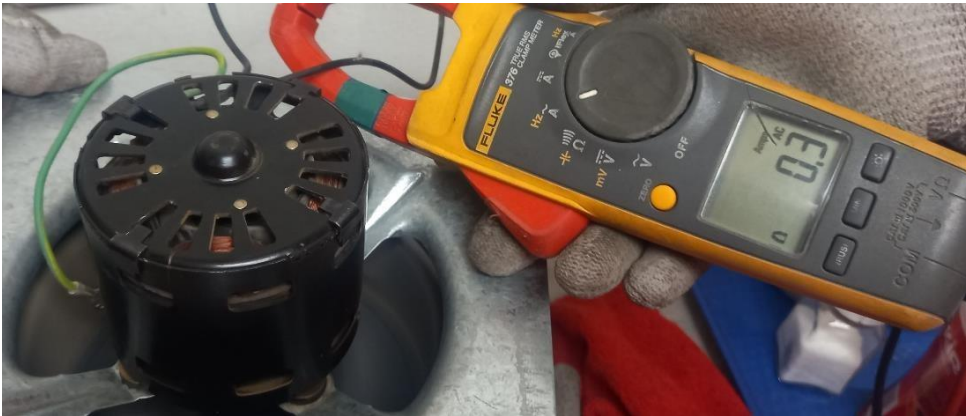
*Se realizó pruebas de funcionamiento después del mantenimiento*

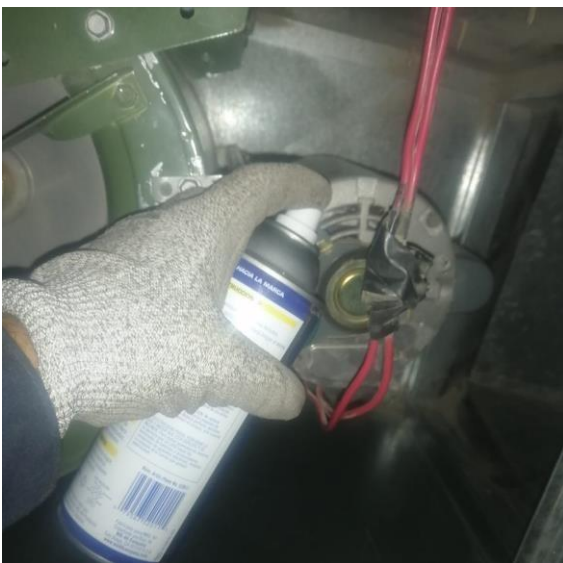
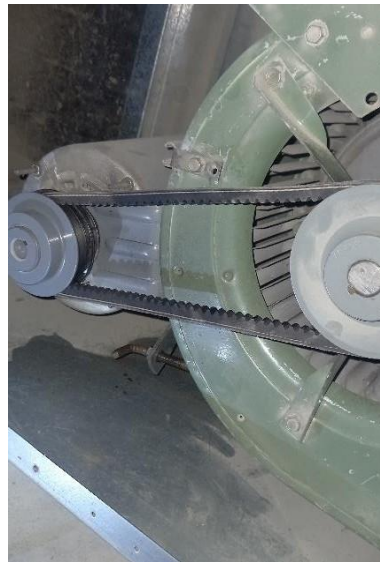
*Se lubrico partes móviles del motor eléctrico*

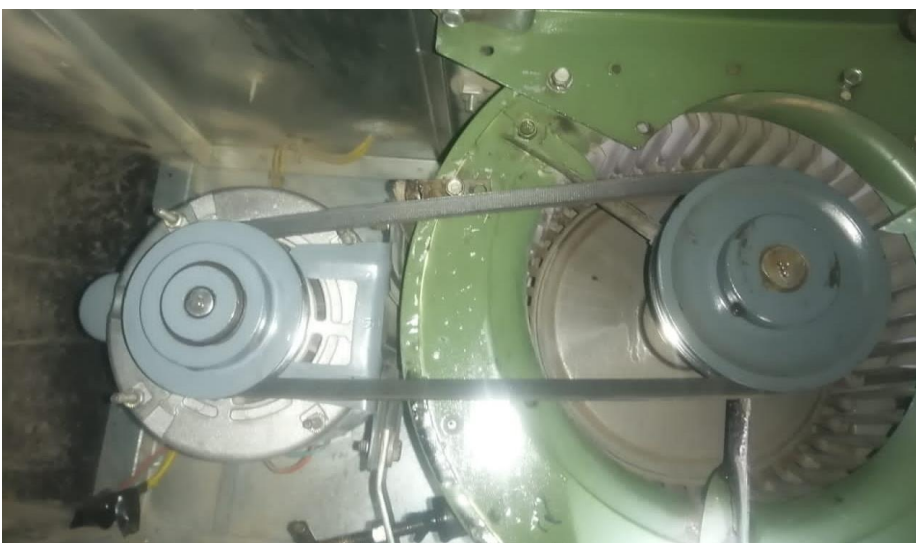
*Se cambió faja de transmisión a los ventiladores*

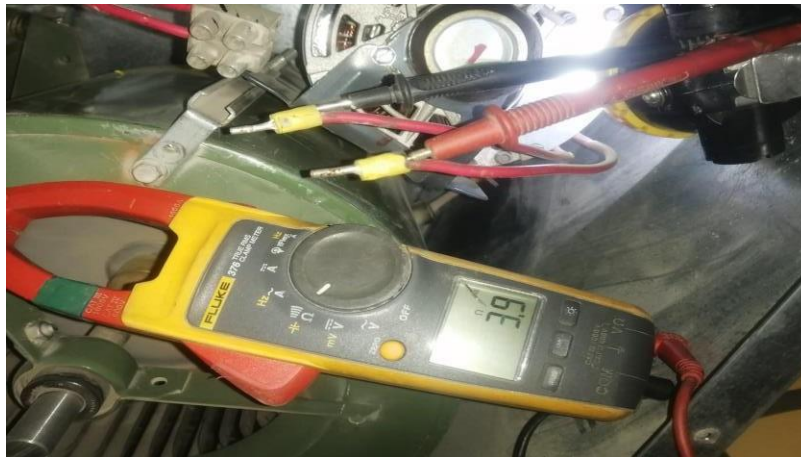
*Se realizó pruebas de estado del bobinado de los motores eléctricos*

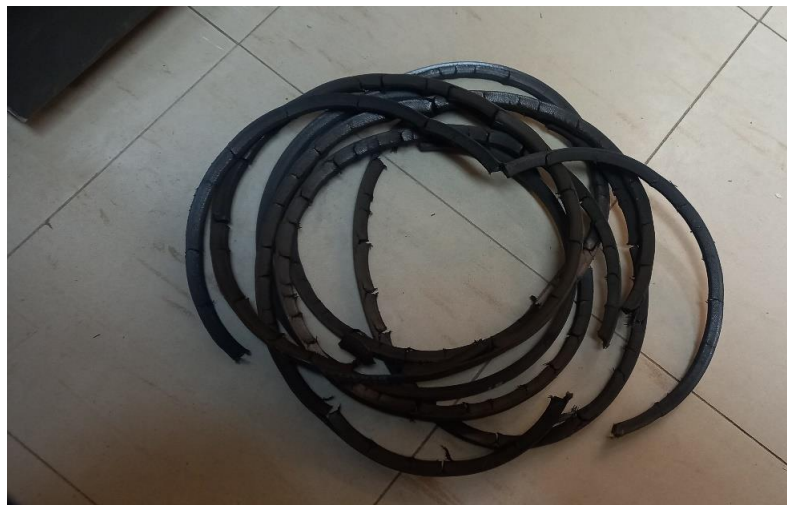
*Se registró fajas de transmisión en mal estado*

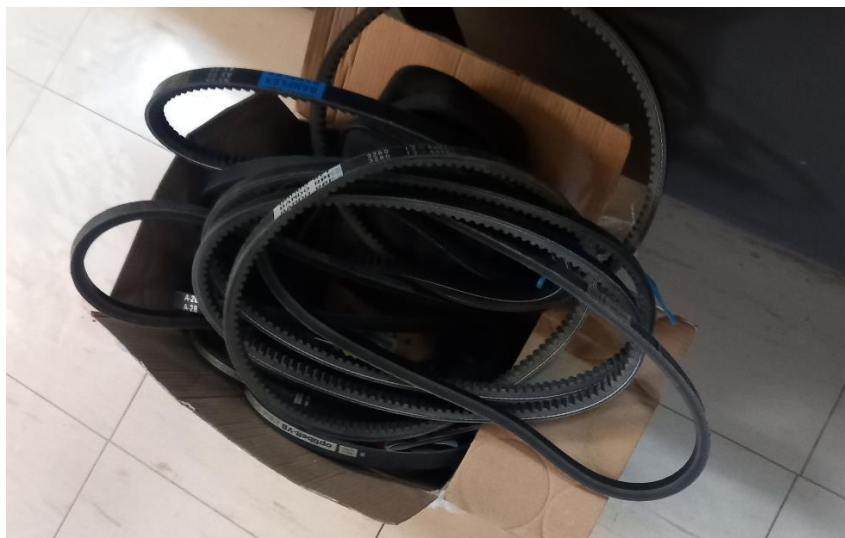
*Se cambió fajas de transmisión*

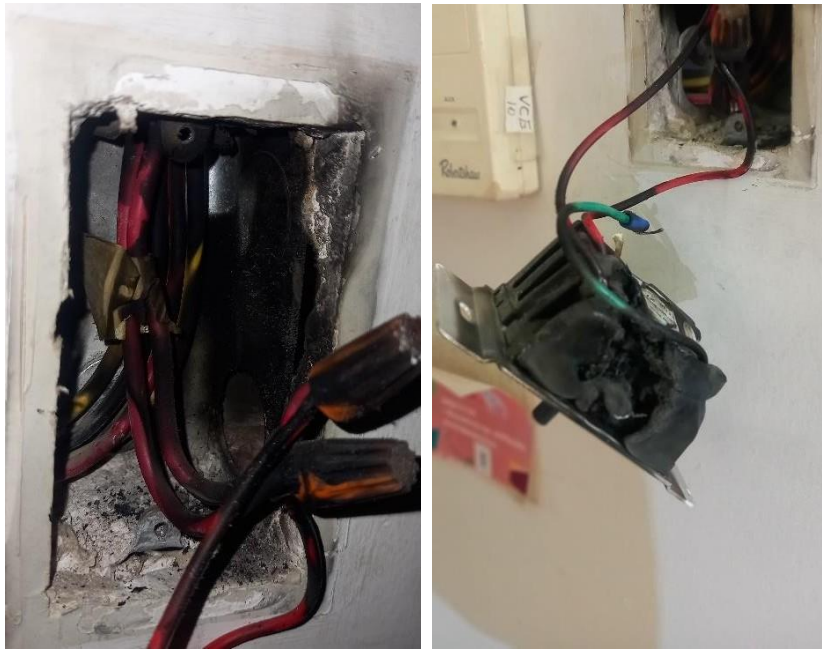
En los controles de velocidad se registraron 02 equipos con falla de corto circuito, se procedió a cambiar con otro circuito para dejarlo operativo.

*Se registraron fallas en el sistema de variador de velocidad del sistema de ventilación*

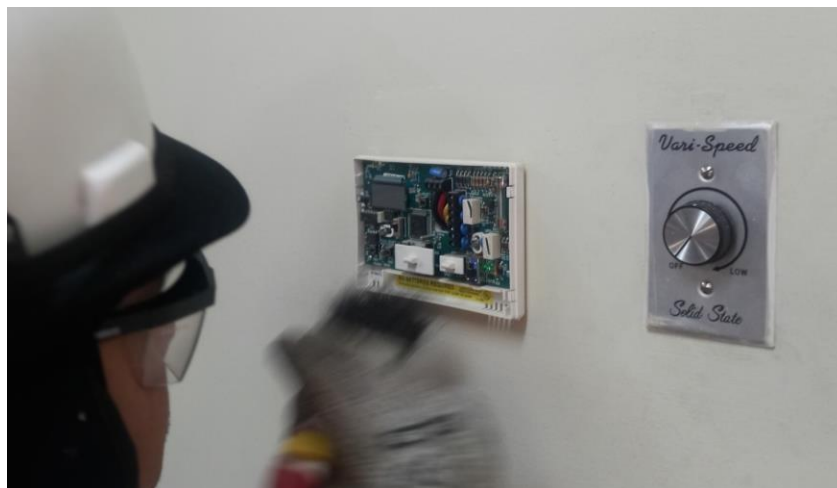
*Se realizó mantenimiento a 16 termostatos*

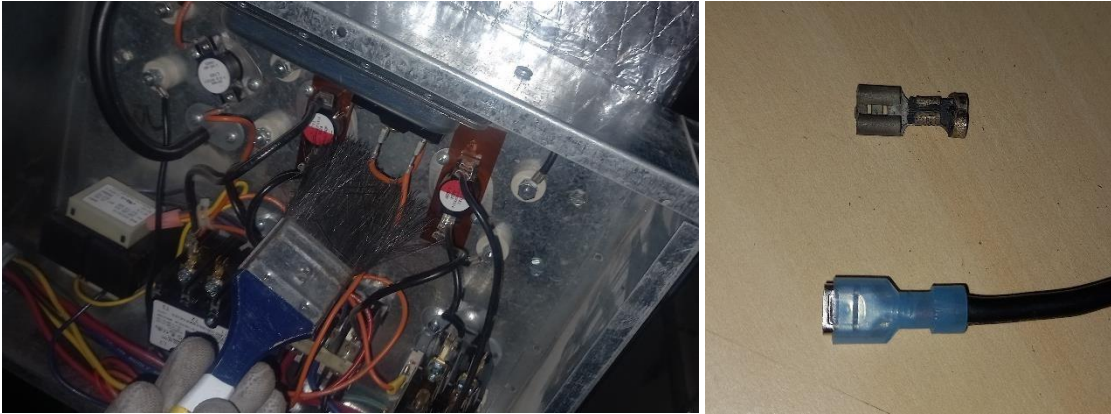
*Se realizó limpieza del tablero eléctrico y cambio de accesorios en mal estado*

En los tableros de control eléctrico se realizó limpieza general, cambio de accesorios dañados, medición de salida de energía, se tomó datos de accesorios como repuestos críticos para el mantenimiento.

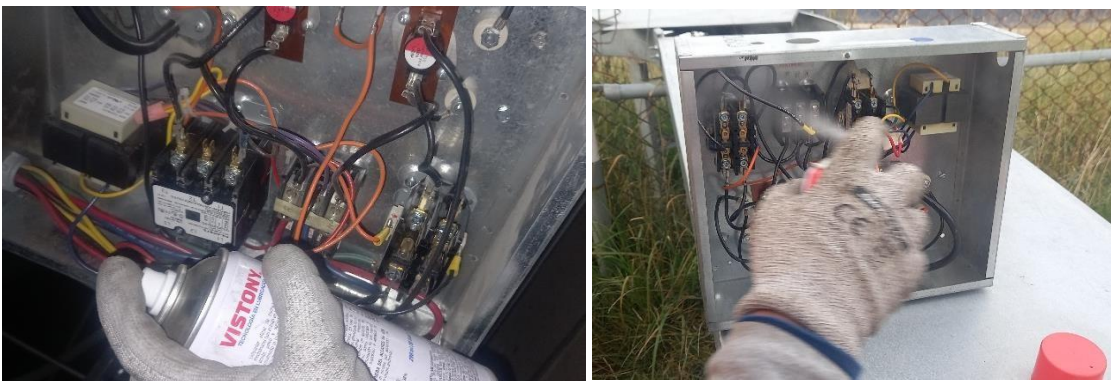
*Se realizó limpieza de accionamientos eléctricos y sistema de protección de sobre carga.*

- Se recomienda mantenimiento preventivo cada 12 meses
- Se recomienda mantener el seteo del termostato en 23 a 25 grados.
- Se recomienda cambiar progresivamente los contactores por tener varios años de funcionamiento
- Se recomienda tener repuestos críticos para reparar fallas críticas.
- Se recomienda modificar la instalación del cuarto eléctrico por un sistema de inyección de aire filtrado.
- Mantener la puerta cerrada de la entrada principal, el aire que ingresa tiene temperatura en la tarde de 11 grados centígrados, lo cual hace funcionar el equipo constantemente. Se puede instalar una puerta by ben.

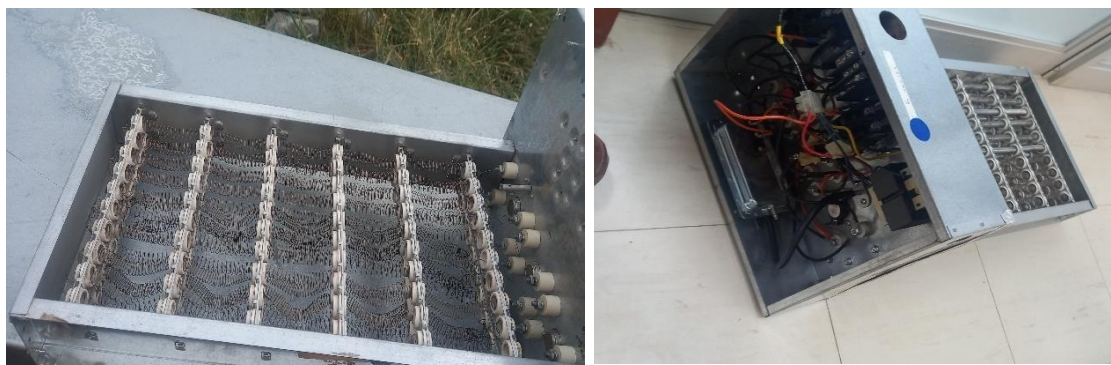
El sistema de calefacción del sistema está compuesto por banco de resistencia en cada equipo en total son 16 bancos, en diferentes potencias según la tabla adjunto se registró resistencias abiertas por desgaste y recalentamiento y algunos en corto.

*Se hayo fallas en el banco de resistencias de los equipos de ventilación*

Se realizaron cambio de resistencias de alambre de Nicrom en los bancos de resistencias logrando reparar el sistema, el sistema eléctrico de accionamiento de las resistencias se encontraron operativos, con recomendación de cambiar los contactores gradualmente.

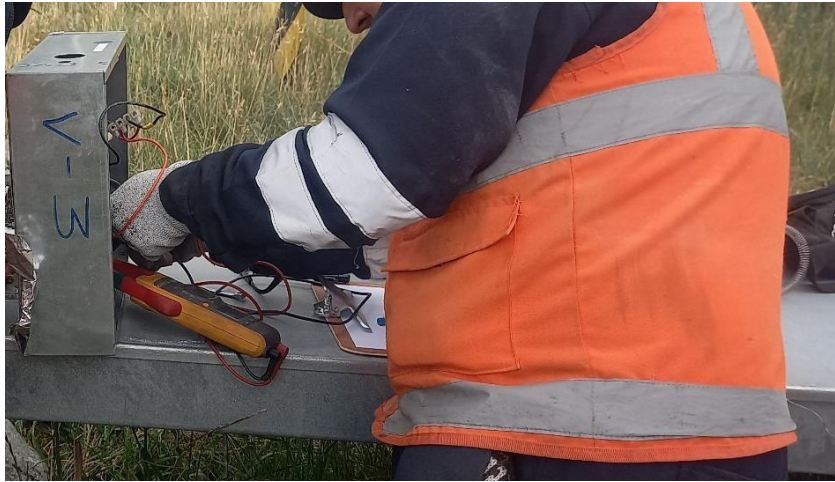
*Se verifico conexiones eléctricas de las resistencias*

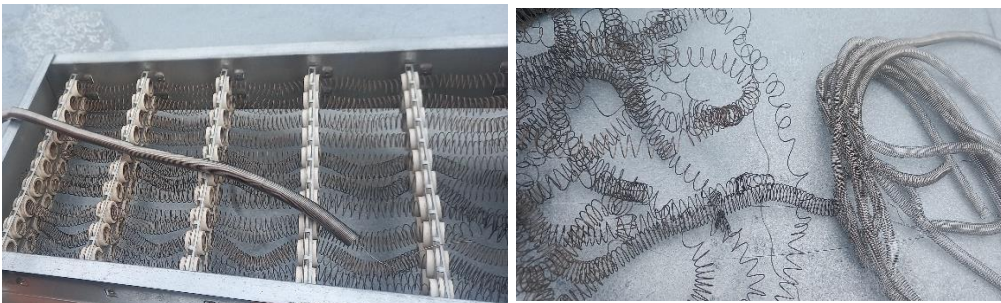
*Se cambió resistencias de alambres de Nicrom del banco de resistencias*

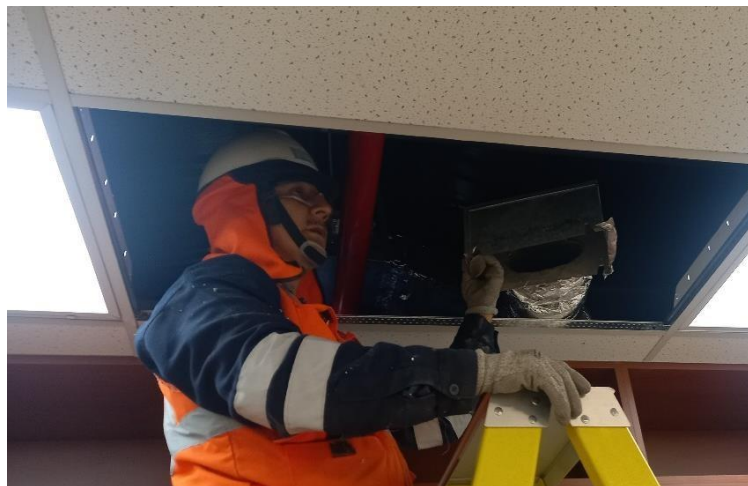
*Se verifico sistemas de ductos y se realizo correcciones*

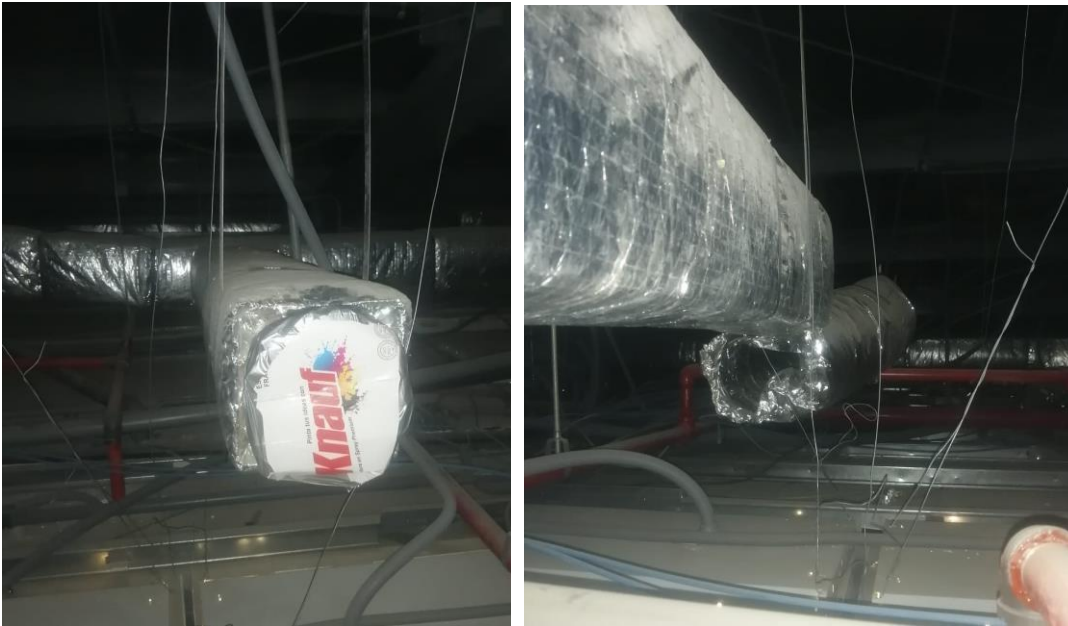
En el sistema de ductos se verifico sobre la baldosa las conexiones por cada equipo algunos fueron modificados del plano inicial, y se registraron ducto abiertos donde perdía flujo de calefacción, que fue reparado, también si registraron ductos con fisuras que también fueron reparados.

*Se repararon ductos del sistema de ventilación de varios equipos*

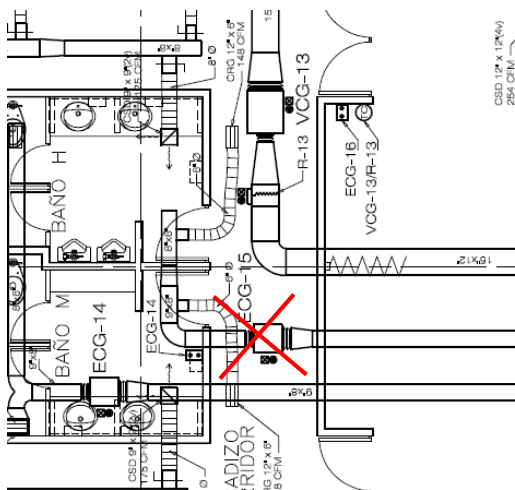
##### EQUIPO: VCG-15

El equipo se encuentra deshabilitado anteriormente en el plano inicial era un baño actualmente es una sala de reunión, se acondicionaron extractores alternos para climatizar la sala.

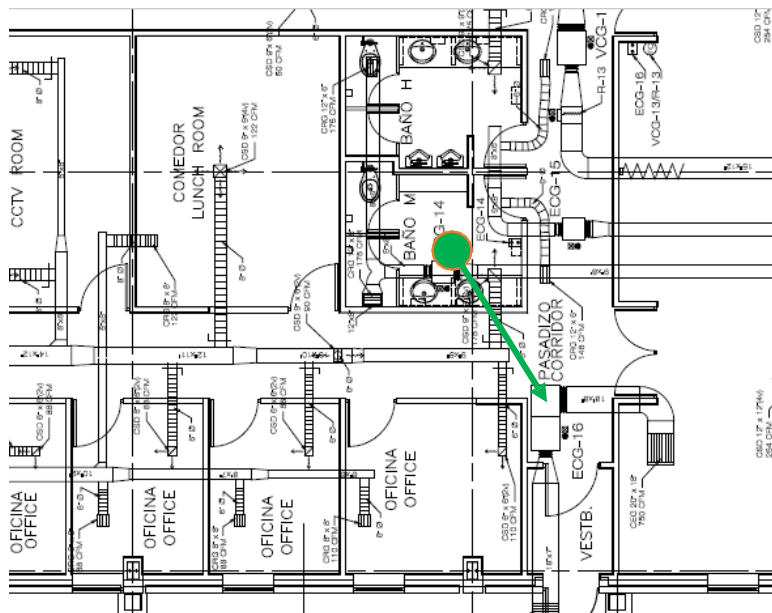
##### EQUIPO: ECG-16

El extractor #16 se registró una modificación, se le agrego una línea de extracción desde la sala de conferencia.

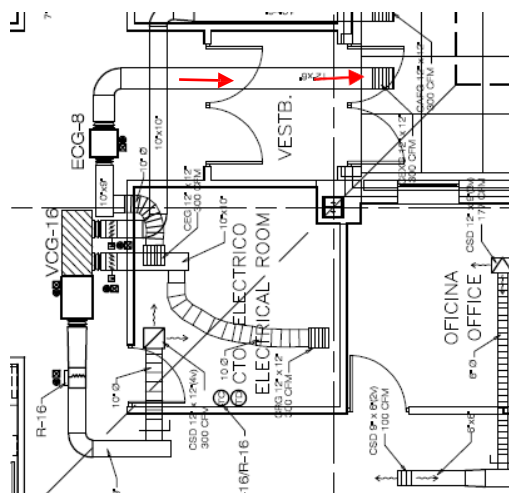
**EQUIPO: VCG-16**

El equipo de ventilación VCG-16 se encontró inoperativo, sin motor eléctrico Tiene un sistema de extracción de aire que es encapsulado, se recomienda cambiar el sistema de extracción por un sistema de inyección de aire filtrado de la misma capacidad 700 CFM aprox. utilizando

Se añadió un extractor  
Decor 300
