Obec
 P EDSLAV

Označení úseku
 ŠB2-5 PO SANACI_ŠB2-4

Metoda prohlídky
 prohlídka televizním inspekčním systémem

Datum prohlídky
 21.02.2023

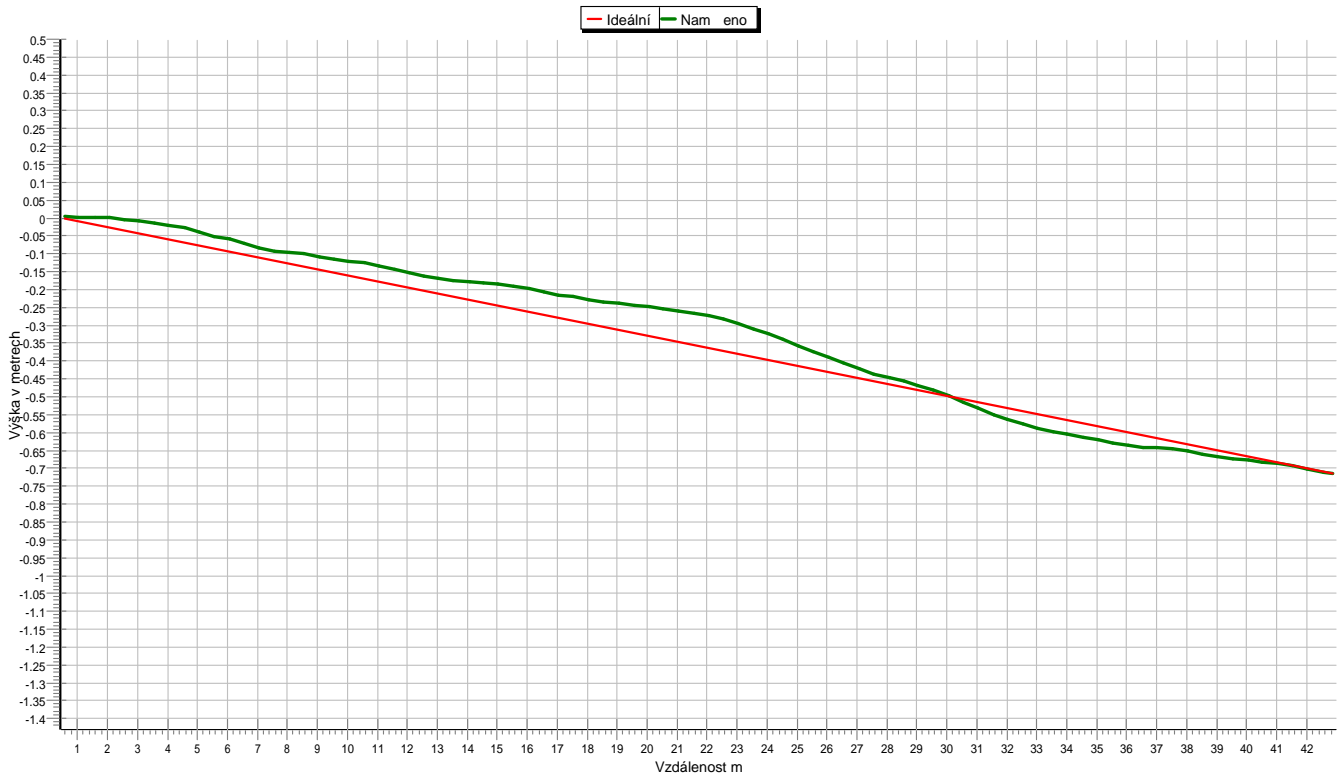
Grafické znázornění spádu potrubí

Od šachty: ŠB2-5 PO SANACI >> Do šachty: ŠB2-4 | Směr prohlídky: ve směru toku |
místo: P. ED SLAV | ulice: P. ED SLAV | úsek: ŠB2-5 PO SANACI_ŠB2-4 | datum prohlídky: 2023-02-21 |
Celkové povýšení -71.52cm | Střední spád -1.67% |

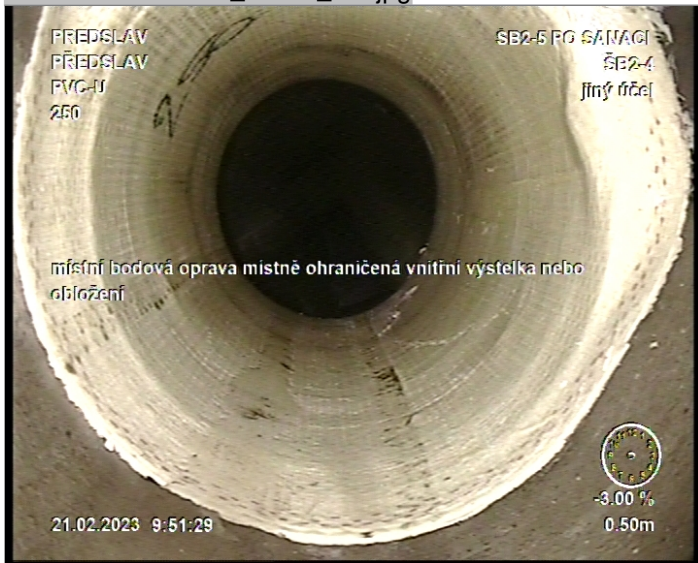
ŠB2-5 PO SANACI_ŠB2-4_F.3.jpg

0.00m	BCD B			ŠB2-5 PO SANACI			00:00:18	Poáteční uzel revizní šachta
	0.50m	BCB B				01 12	F.3	00:00:43	místní bodová oprava místního ohraničená vnitřní výstelka nebo obložení
	6.12m	BCA A A				02		00:02:24	přípojka Odbočka – trouba s tvarovkou otevřená
	9.19m	BCA A A				02		00:04:00	přípojka Odbočka – trouba s tvarovkou otevřená
	12.20m	BCA A A				10		00:05:09	přípojka Odbočka – trouba s tvarovkou otevřená
	28.50m	BCA A A				02		00:07:40	přípojka Odbočka – trouba s tvarovkou otevřená
	42.90m	BCE B			ŠB2-4			00:10:04	Koncový uzel revizní šachta
