Centre, Indre-et-Loire
Amboise
6 rue de la Concorde , 31 quai Charles-Guinot

Hôtel (6 rue de la Concorde ; 31 quai Charles-Guinot)

Numéro de dossier : IA37005706
Date de l'enquête initiale : 2006
Date(s) de rédaction : 2013
Cadre de l'étude : inventaire topographique Ville d'Amboise
Degré d'étude : étudié

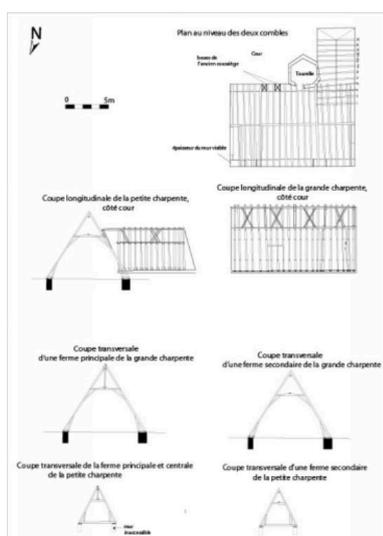
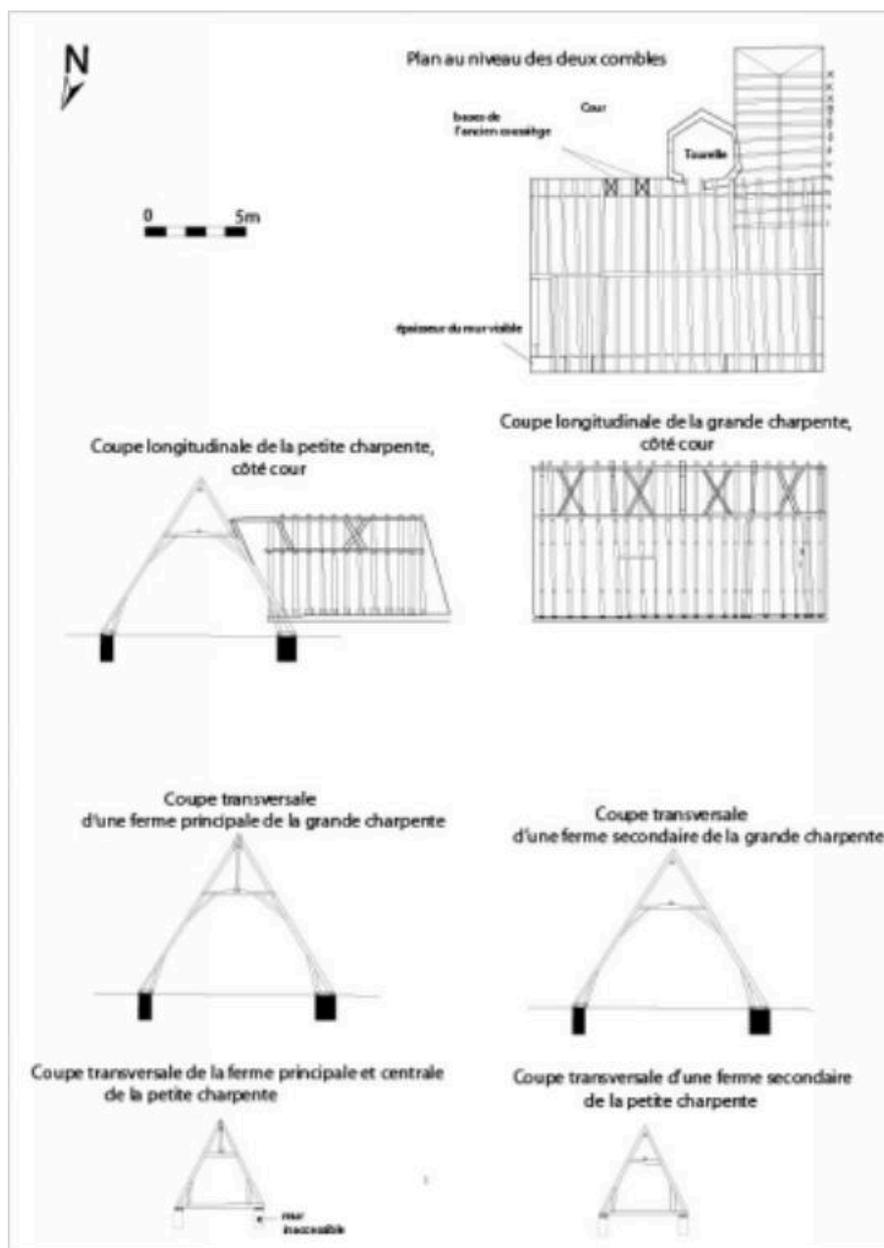
IVR24_20093700449NUD

Relevés des charpentes :
plan des logis, coupes
transversales et longitudinales.

Relevés des charpentes : plan des logis, coupes transversales et longitudinales.

La grande charpente se compose de vingt et une fermes dont cinq fermes maîtresses. La coupe transversale des fermes maîtresses se décrit comme suit : les chevrons reposent sur des blochets dont l'about est maintenue en place par des jambettes. Les blochets prennent eux-mêmes appui sur deux sablières, l'une à l'extérieur du mur gouttereau, l'autre à l'intérieur. Les arbalétriers s'assemblent au sommet de part et d'autre d'un poinçon élargi aux abouts. L'élargissement sommital reçoit par enfourchement le faîtage, tandis que l'élargissement inférieur enfourche à son tour le faux-entrait. Épaissi tant dans la hauteur que dans la largeur au niveau de son assemblage avec le poinçon ; le faux-entrait présente un assemblage à parements enserrant les chevrons-arbalétriers. Pour permettre cet assemblage, les faux-entrants des fermes maîtresses sont en effet plus larges que ceux des fermes secondaires et leur face inférieure est creusée de deux rainures permettant d'axer au centre du faux-entrait les aisseliers dont la section est similaire à celle des chevrons.

Composé de quatre segments, le sous-faîtage est assemblé aux poinçons sur sa partie élargie et s'encastre par une double queue d'aronde sur la face supérieure des faux-entrants. Les fermes secondaires ne disposent pas de poinçon et les faux-entrants s'assemblent aux chevrons-arbalétriers par un simple tenon-mortaise.

La coupe longitudinale montre quatre croix de Saint-André liant le faîte au sous-faîte.

La petite charpente se compose de 12 fermes dont 1 ferme maîtresse. La coupe transversale de la ferme maîtresse numérotée VI se décrit ainsi : les chevrons (4,20 m) reposent en bas sur un entrait et en haut de part et d'autre d'un poinçon épaissi qui se trouve enfourché par la poutre faîtière. Le sous-faîtage, divisé en deux sections, prend également appui sur le poinçon, juste au-dessus du niveau du faux-entrait. Des jambettes renforcent arbalétriers et entrait. Les fermes secondaires sont identiques à celle-ci mais ne disposent pas de poinçon.

La coupe longitudinale de la charpente présente un faîtage monoxyle qui avance dans la charpente du grand corps de logis, ce qui prouve bien sa postériorité. Son extrémité repose sur les chevrons d'une noue qui viennent prendre appui, à gauche, contre le mur de la tourelle d'escalier et, à droite, contre un des arbalétriers de la grande charpente. La sous-faîtière a également été coupée du côté du grand corps de logis. Les assemblages à doubles queues d'aronde qui la liaient aux faux-entrants sur lesquels elle reposait à l'origine, ont quelque peu bougé ce qui explique qu'ils soient visibles à présent. Dans la moitié Sud de la charpente (tournée vers la rue de la Concorde), la cohérence des faîtes est assurée par une croix de Saint-André, tandis que dans la moitié nord elle est étayée par un simple lien. Du côté de la rue de la Concorde, la charpente s'achève par une petite croupe ajoutée postérieurement.

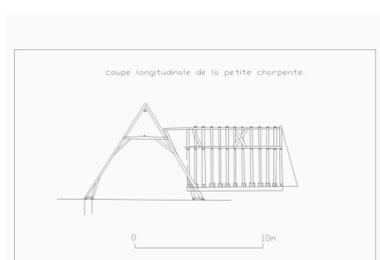
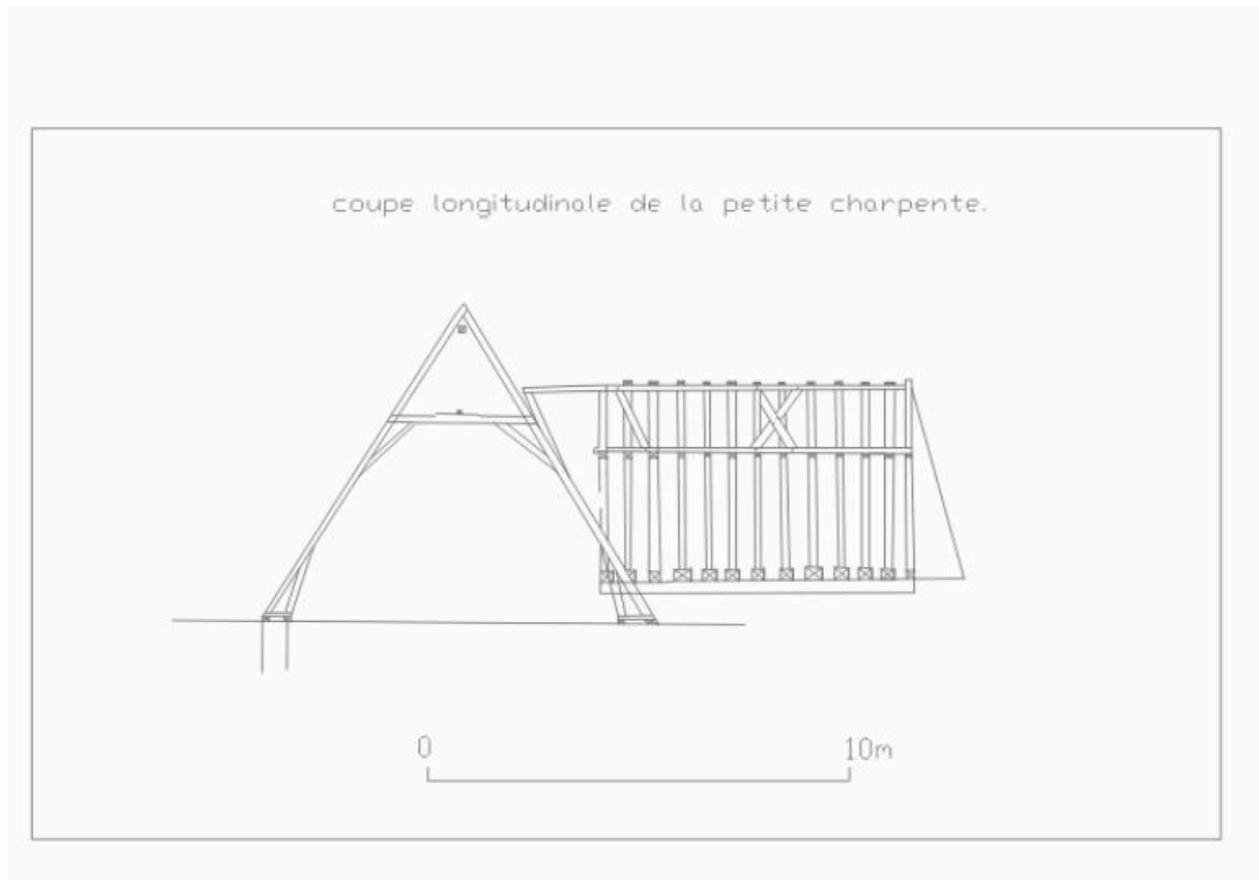
Coupe longitudinale de la
petite charpente, côté cour.
Dess. Lucie Gaugain
IVR24_20093700446NUD

Coupe longitudinale de la petite charpente, côté cour.

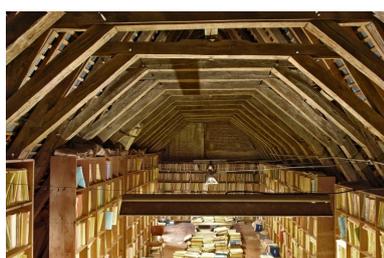
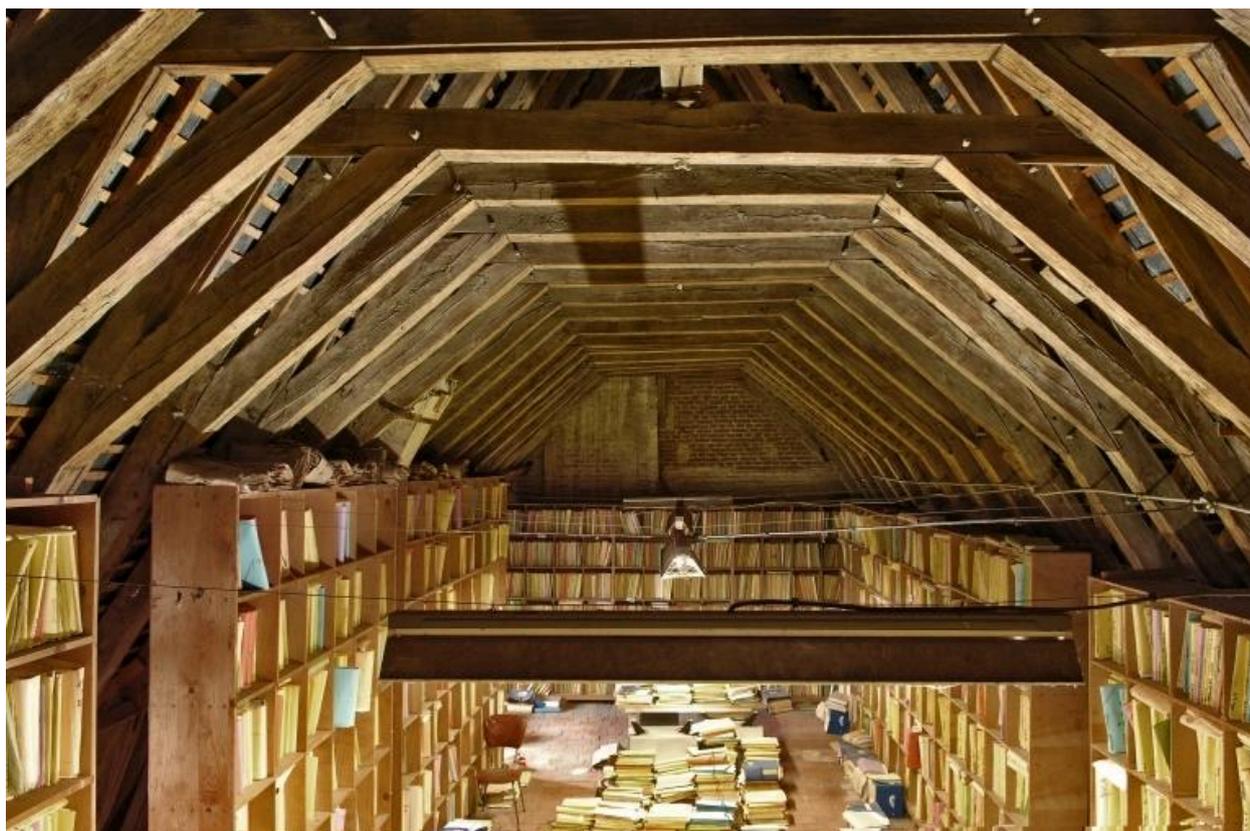
IVR24_20083700084NUCA

Vue générale de la grande
charpente à chevrons-formant-
fermes, sous les faux-entrants.

Vue générale de la grande charpente à chevrons-formant-fermes, sous les faux-entraits.

est couvert d'une charpente à chevrons-formant-fermes. La datation par dendrochronologie a révélé une date d'abattage des bois autour de 1460. Côté Loire, le comble est éclairé de deux lucarnes assez remaniées. À l'intérieur, on constate qu'elles ont été réduites en largeur. Côté cour, le comble possédait également une lucarne équipée d'un coussiège sur son côté droit. Sur cette rive, certains chevrons reposent contre la tourelle d'escalier, soutenus par de petits corbeaux. La vis est parfaitement contemporaine des premiers aménagements du comble et un chevêtre authentique reçoit les deux arbalétriers gardés plus courts pour permettre le passage. À l'exception des reprises récentes en résineux, l'essence employée est le chêne ; les bois sont de très bonne qualité avec peu de flaches et peu de noeuds. La plupart des bois sont des bois de brin, à l'exception de quelques rares pièces issues de bois de quartier. Les pièces sont assemblées par des tenons-mortaises. Le toit présente une pente de 58 degrés. Les bois, particulièrement longs (8,90 m pour les chevrons), présentent les traces d'un débitage soigné à la doloire. La majorité des assemblages sont à tenon-mortaise, et les chevilles sont doublées par endroit, notamment sur les jambettes. L'entraxe moyen des chevrons est de 60 cm. La charpente se compose de 21 fermes dont 5 fermes maîtresses. Enfin, sont encore visibles entre les chevrons et les faux-entrants, des traces d'éclisses portant le torchis qui isolait le comble. Ce comble était donc habitable, contrairement à celui du petit bâtiment qui ne présente aucune trace de ce type. Un conduit de cheminée prend place sur chaque pignon : si pour le conduit Ouest, le décalage de la dernière ferme maîtresse semble authentique, pour le conduit Est, la section d'un des chevrons indique un repentir postérieur. Cependant, la charpente a dû être montée avant les pignons, ce qui est courant, et cette modification résulterait d'un simple oubli. Le petit corps de logis orienté nord-sud La datation par dendrochronologie a révélé une date d'abattage des bois autour de 1462. Le bâtiment mesure 6,4 m de long par 4,2 m de large mais le faîtage de la charpente, pénétrant sous la charpente du grand corps de logis, mesure 8,5 m de long. Le bâtiment est couvert d'une charpente à chevrons-formant-fermes présentant une pente de 58 degrés, composée de 12 fermes numérotées de I à XII par des chiffres romains tracés à la rainette - le I se trouvant au nord, du côté de la Loire. Le côté oriental est contremarqué tandis que le côté occidental est simplement marqué. Les bois de la charpente sont similaires à ceux de la grande charpente et l'entraxe moyen des chevrons s'élève à 62 cm. Aujourd'hui l'accès aux combles se fait par un escalier droit qui débouche à la liaison des deux charpentes. Bien que cet escalier présente un aspect ancien, il est nécessairement postérieur aux charpentes datant du XVe siècle puisque les entrants des fermes X à XII du petit comble ainsi qu'un chevron de la grande charpente ont dû être sectionnés pour ménager un passage. Cet escalier ne présente aucun caractère datant.

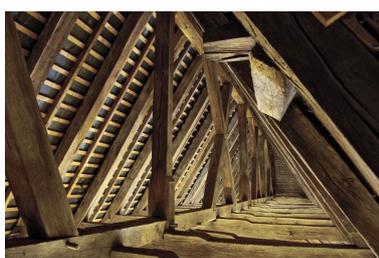
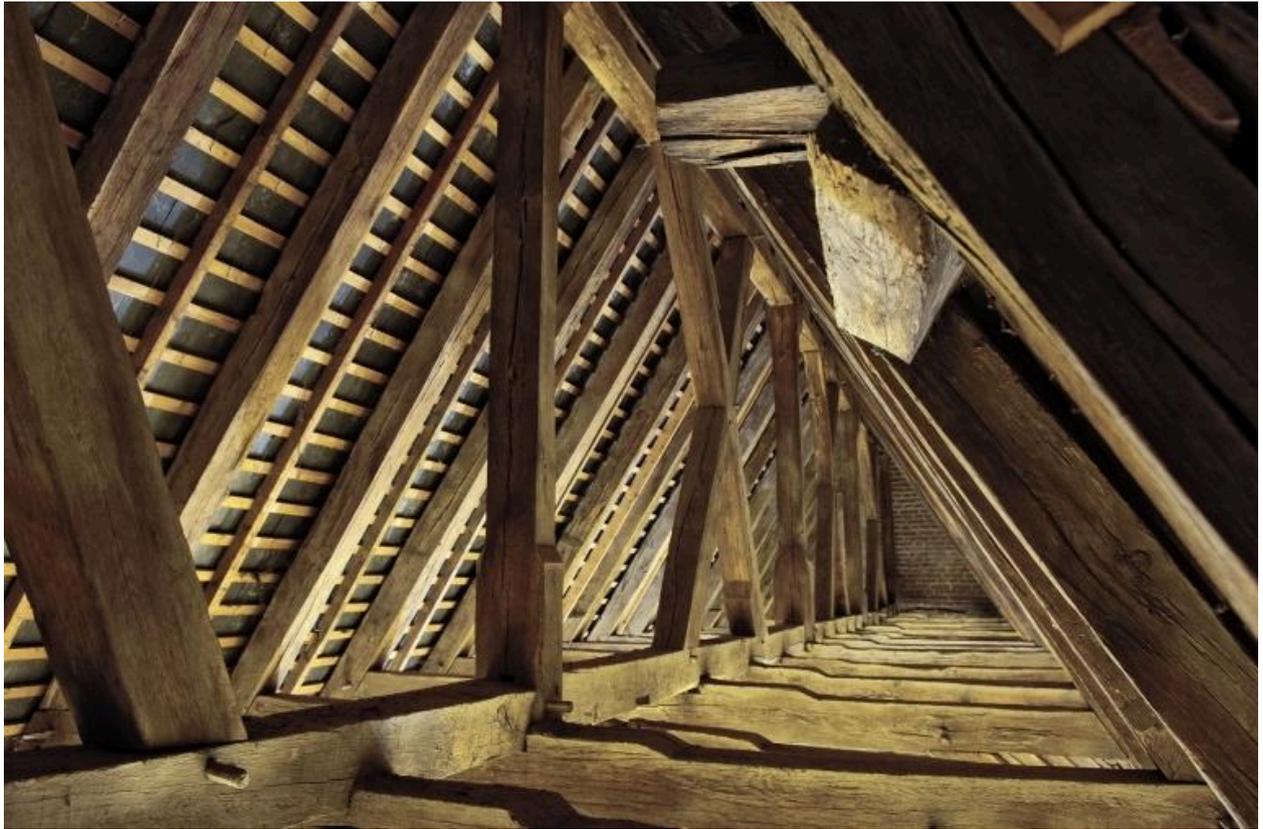
IVR24_20083700085NUCA

Vue de la grande charpente
au-dessus des faux-entrants.

Vue de la grande charpente au-dessus des faux-entrails.

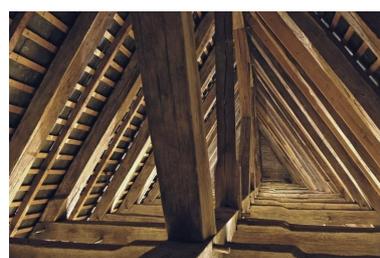
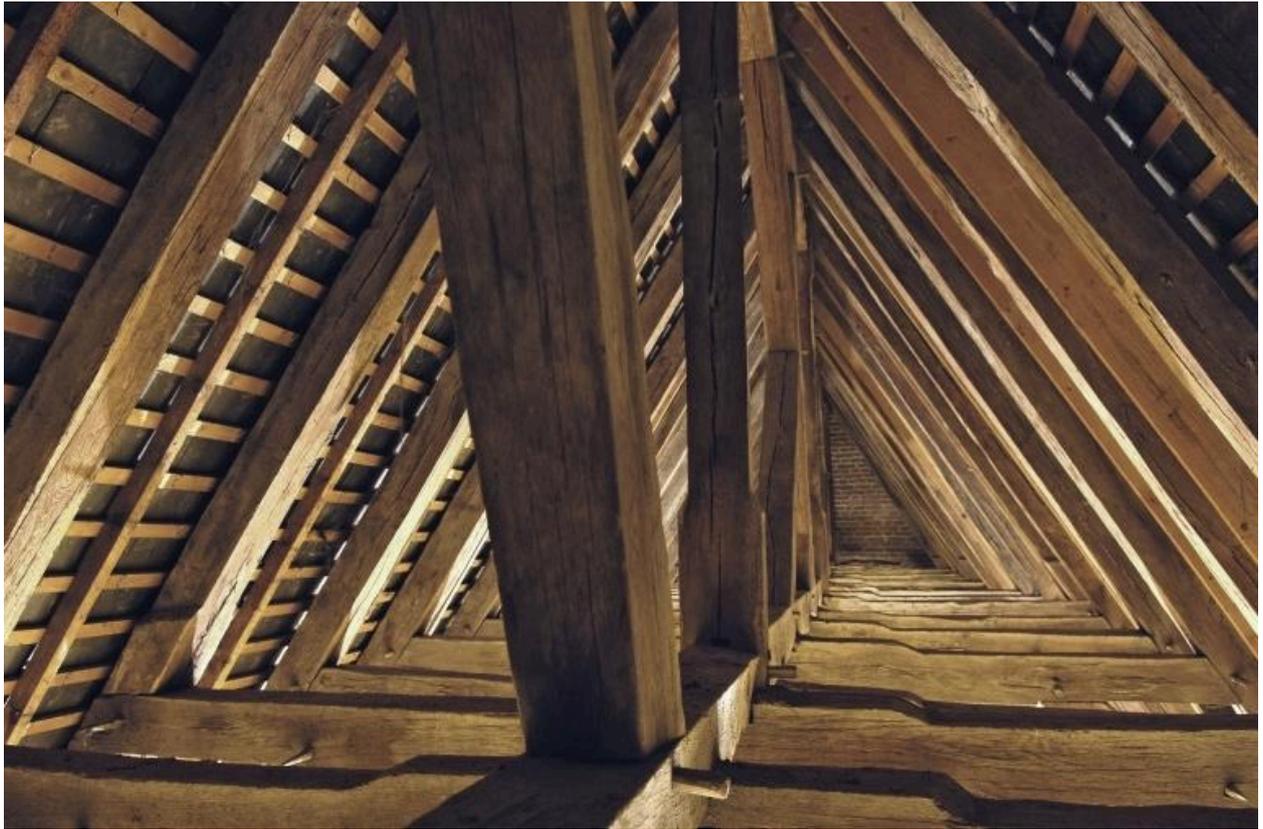
IVR24_20083700086NUCA

Vue de la grande charpente
au-dessus des faux-entrants.

Vue de la grande charpente au-dessus des faux-entrants.

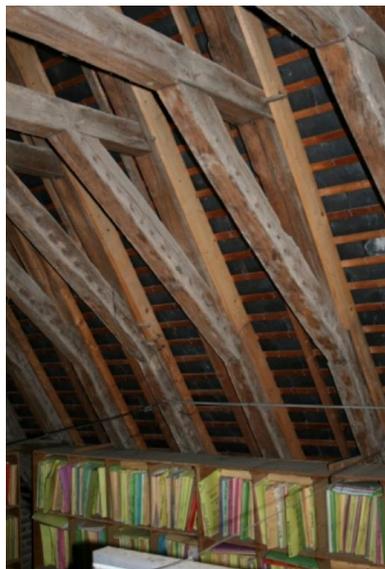
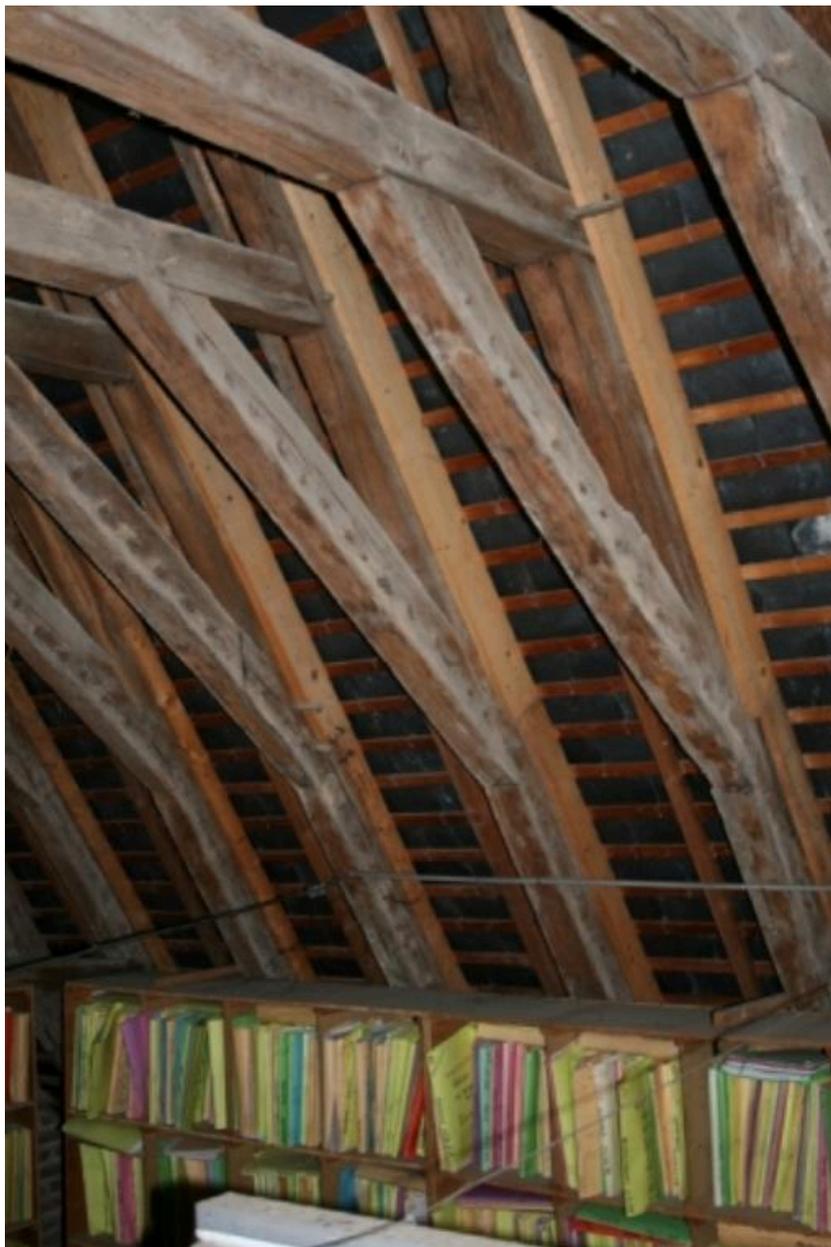
Vue de la grande charpente :
détail des aisseliers.
Phot. Lucie Gaugain
IVR24_20073701179NUCA

Vue de la grande charpente : détail des aisseliers.

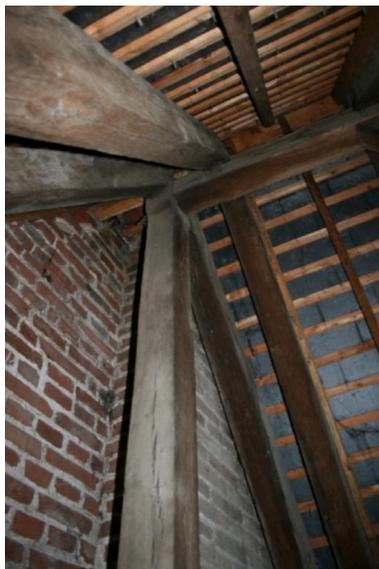
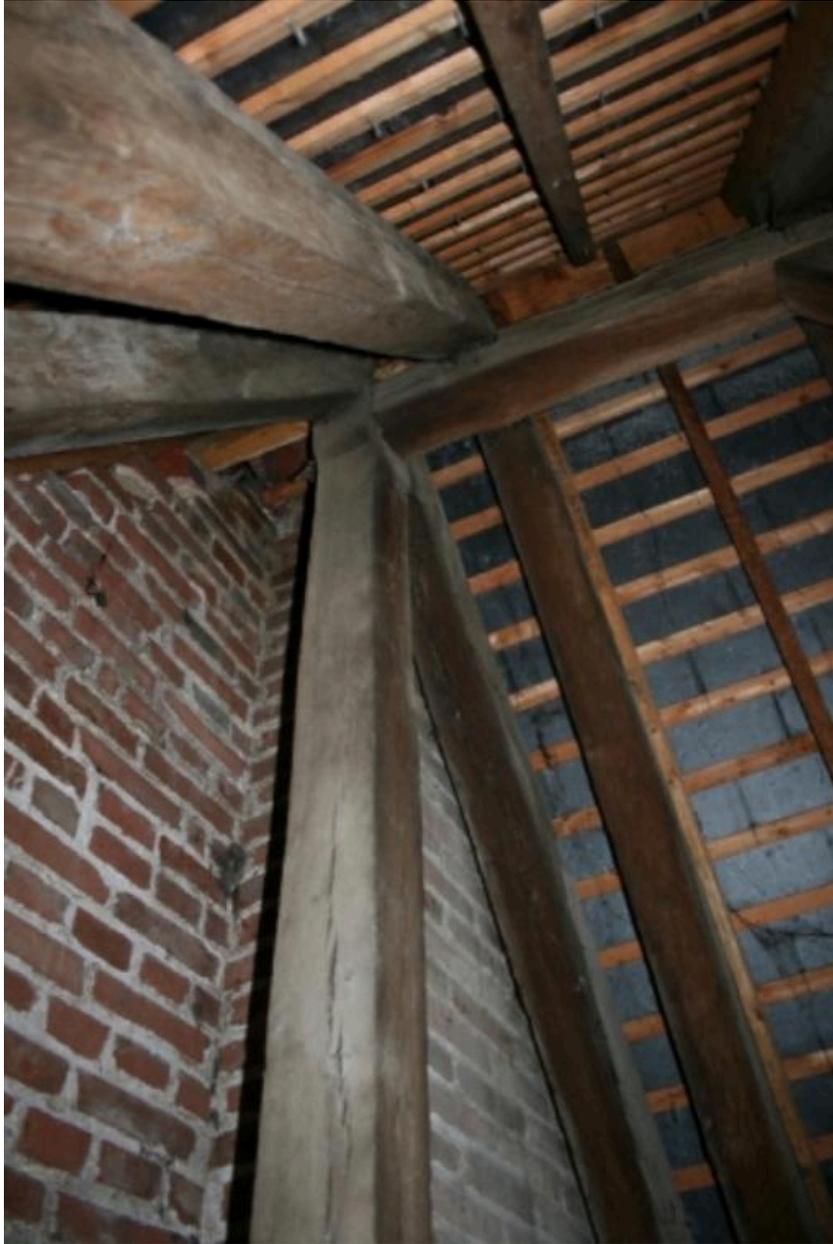
Vue de la grande charpente :
détail de la 1ere ferme à l'Est.
Phot. Lucie Gaugain
IVR24_20073701180NUCA

Vue de la grande charpente : détail de la 1ere ferme à l'Est.

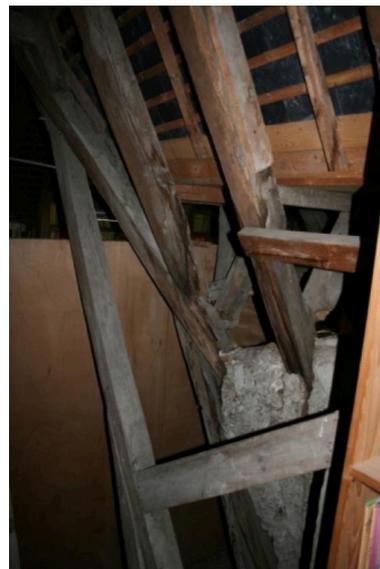
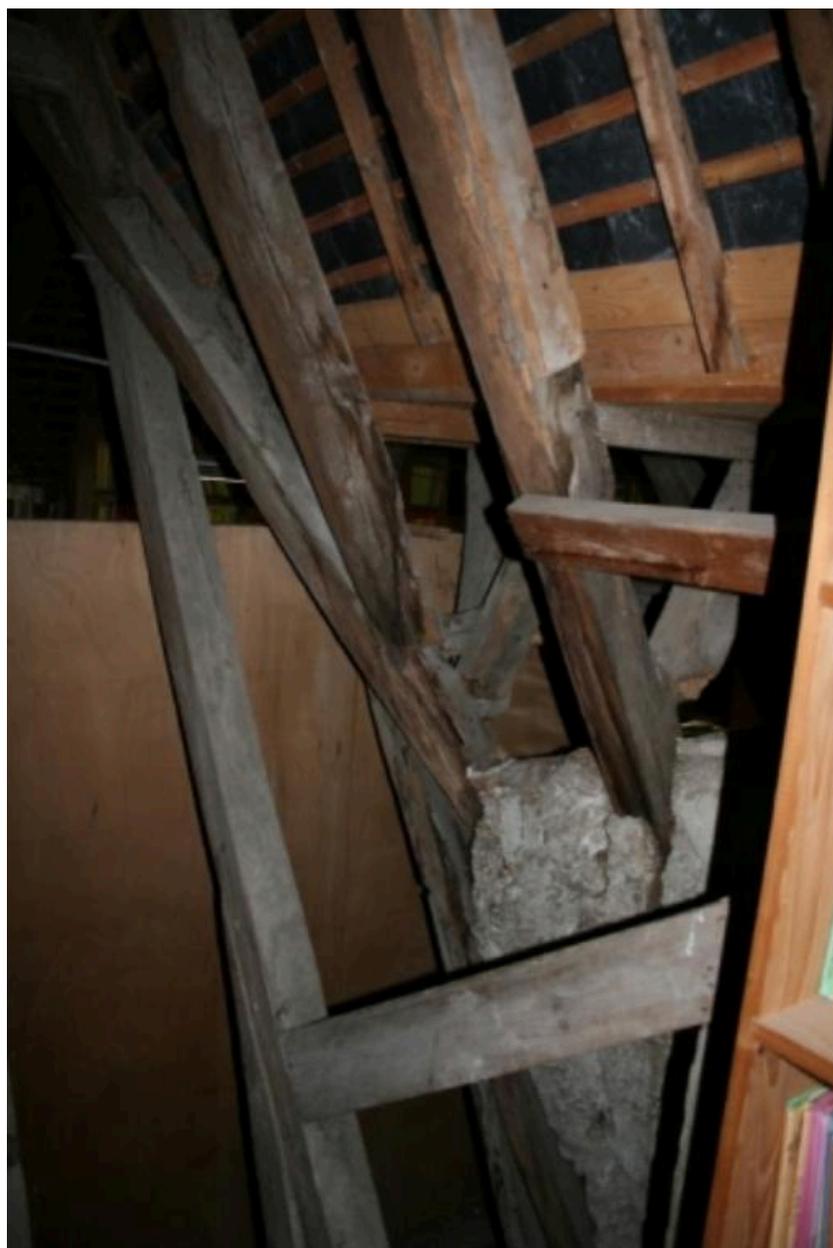
Vue de la noue de la grande
charpente à la liaison des
deux corps de logis en L.
Phot. Hubert Bouvet
IVR24_20073701156NUCA

Vue de la noe de la grande charpente à la liaison des deux corps de logis en L.

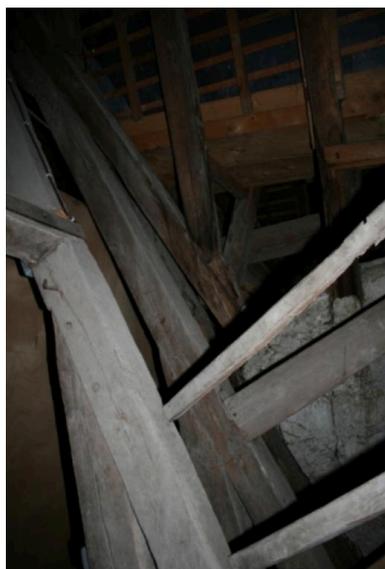
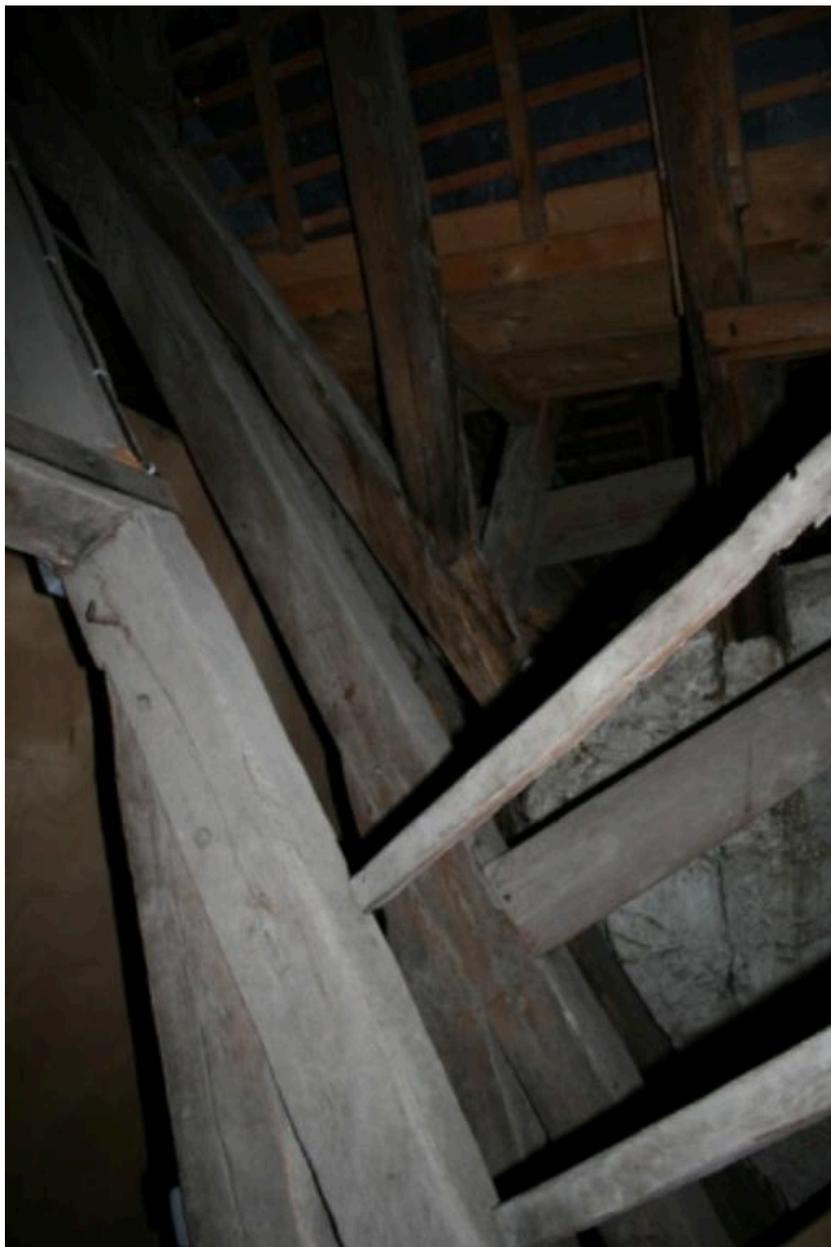
Vue de la noue de la grande
charpente à la liaison des
deux corps de logis en L.
Phot. Lucie Gaugain
IVR24_20073701155NUCA

Vue de la noe de la grande charpente à la liaison des deux corps de logis en L.

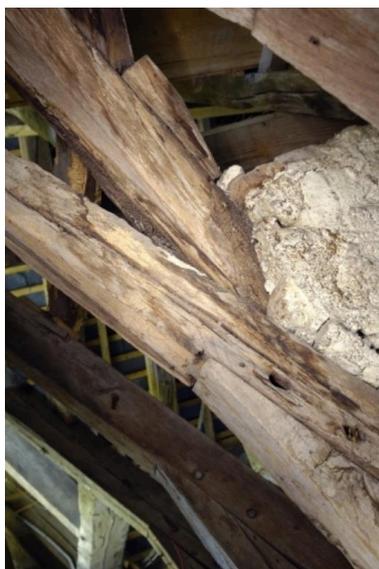
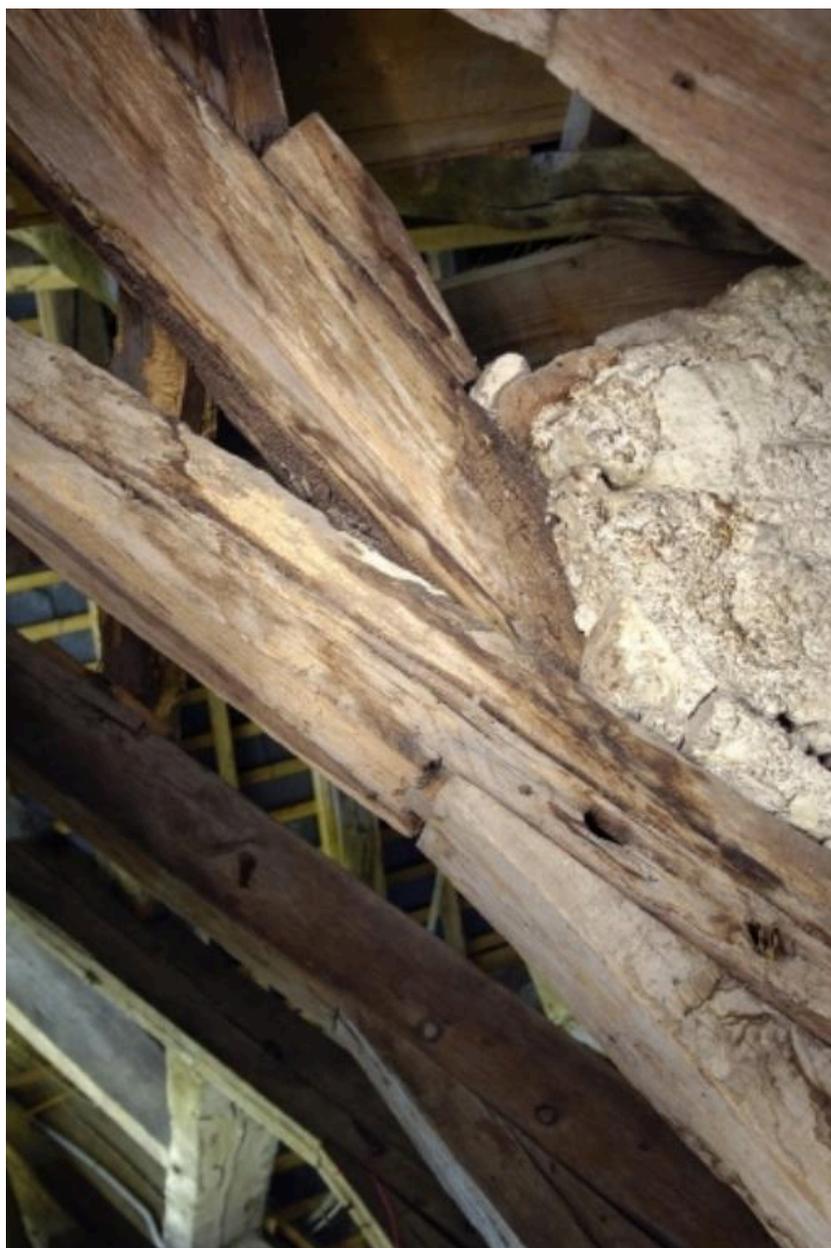
Vue de la noue à la jonction
des deux charpentes.
Phot. Hubert Bouvet
IVR24_20083700093NUCA

Vue de la noe à la jonction des deux charpentes.

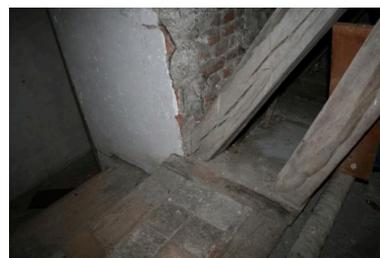
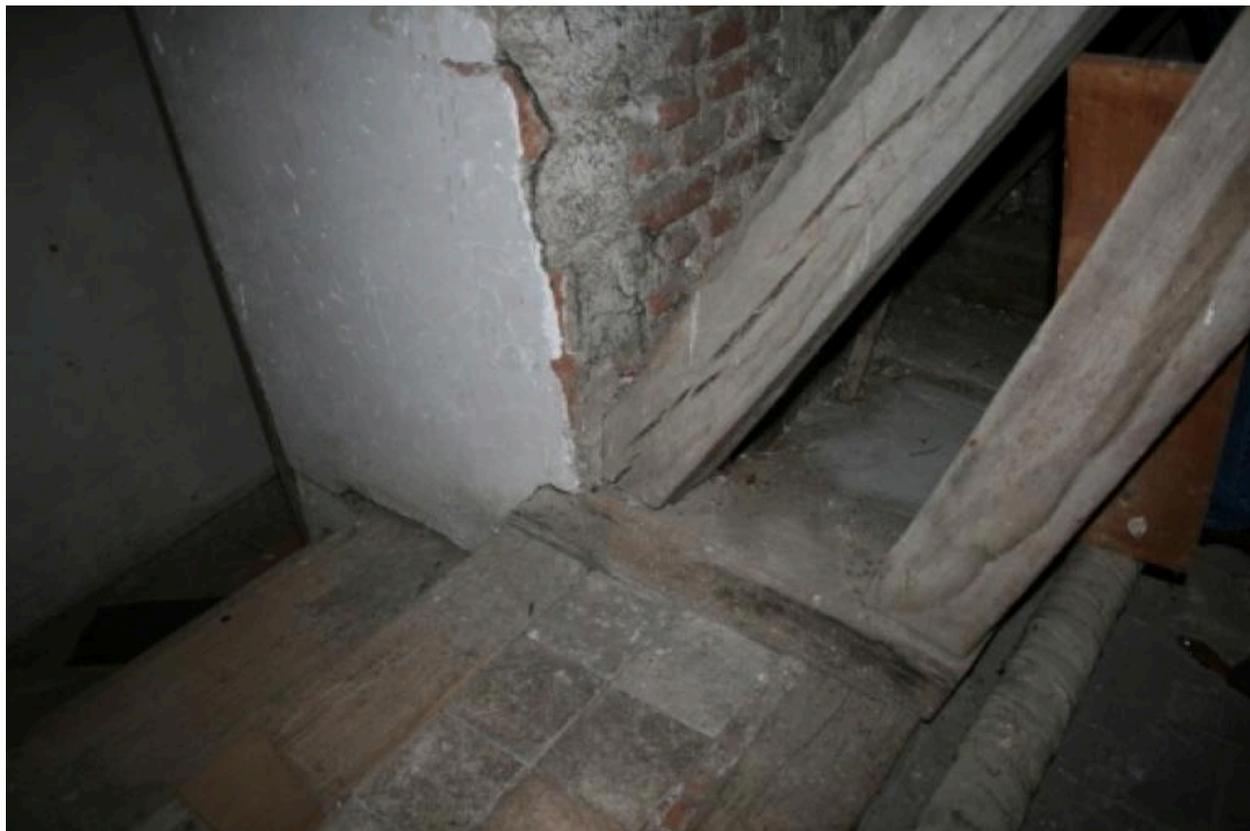
Vue des blochets de la grande
charpente au niveau de l'accroche
de la petite charpente : le mur
est postérieur à la charpente.
Phot. Hubert Bouvet
IVR24_20073701157NUCA

Vue des blochets de la grande charpente au niveau de l'accroche de la petite charpente : le mur est postérieur à la charpente.

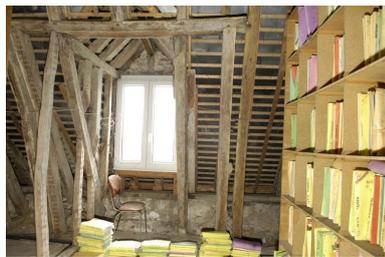
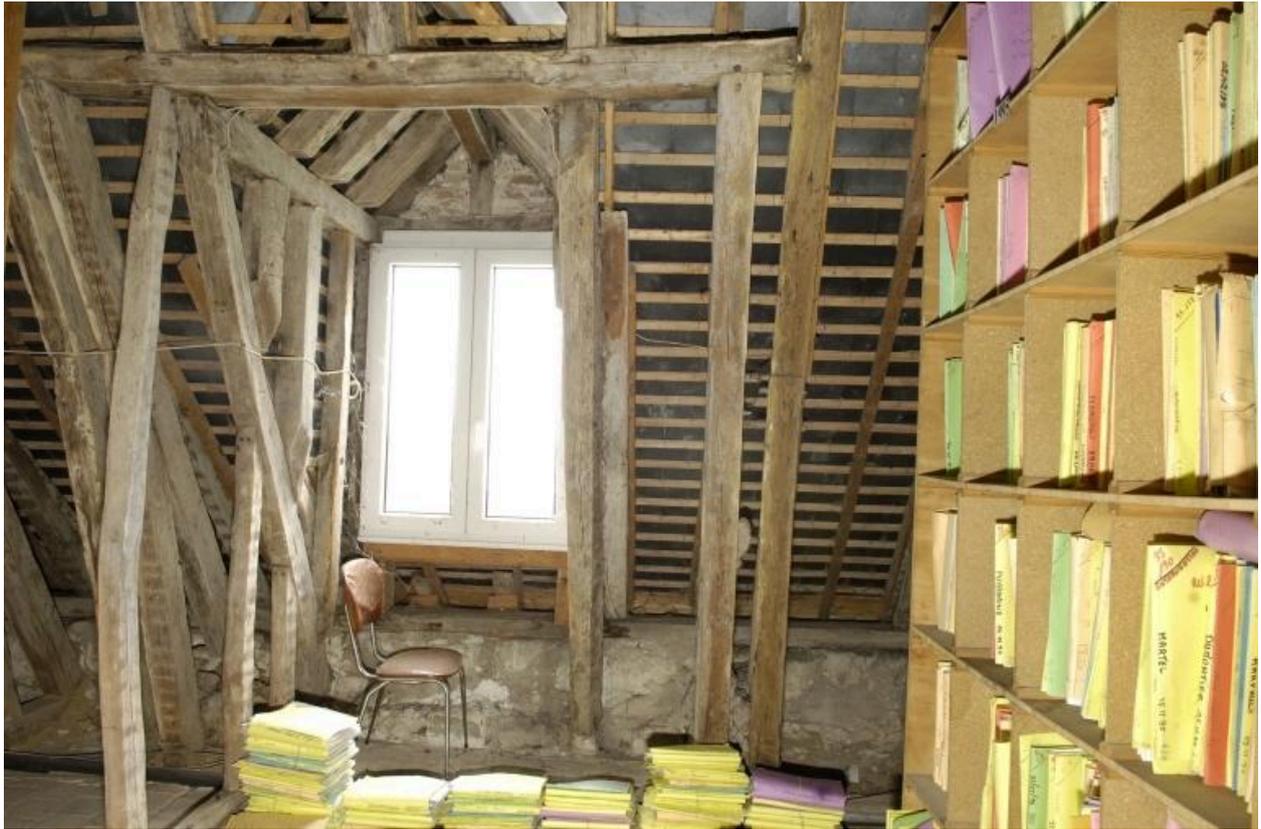
Dans la grande charpente, vue de la deuxième lucarne côté Loire.
Phot. Hubert Bouvet
IVR24_20083700082NUCA

Dans la grande charpente, vue de la deuxième lucarne côté Loire.

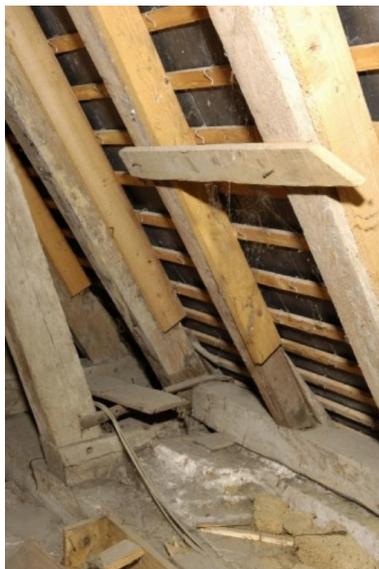
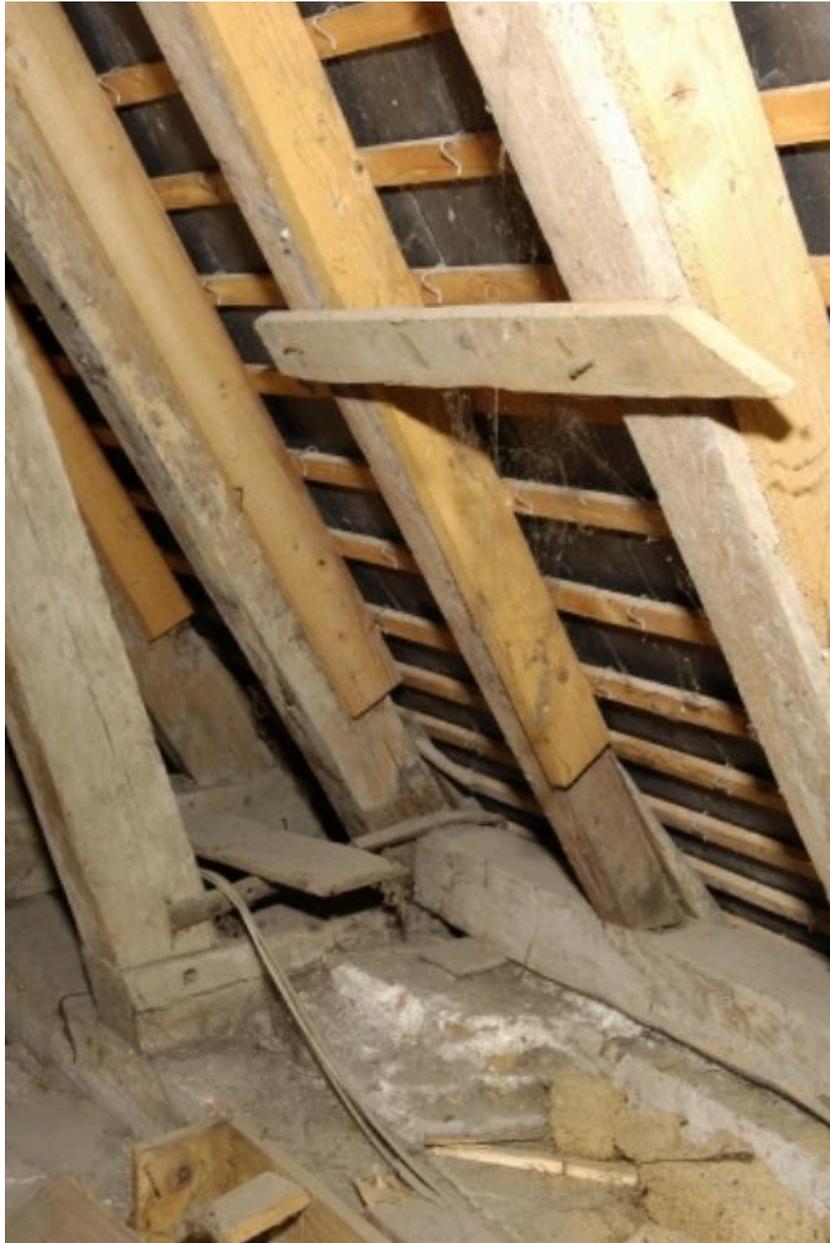
Dans la grande charpente, vue de l'emplacement d'un coussiège dans une lucarne donnant sur la cour, côté rue de la Concorde, aujourd'hui disparue.
Phot. Hubert Bouvet
IVR24_20083700091NUCA

Dans la grande charpente, vue de l'emplacement d'un coussiège dans une lucarne donnant sur la cour, côté rue de la Concorde, aujourd'hui disparue.

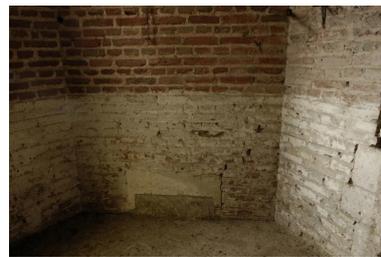
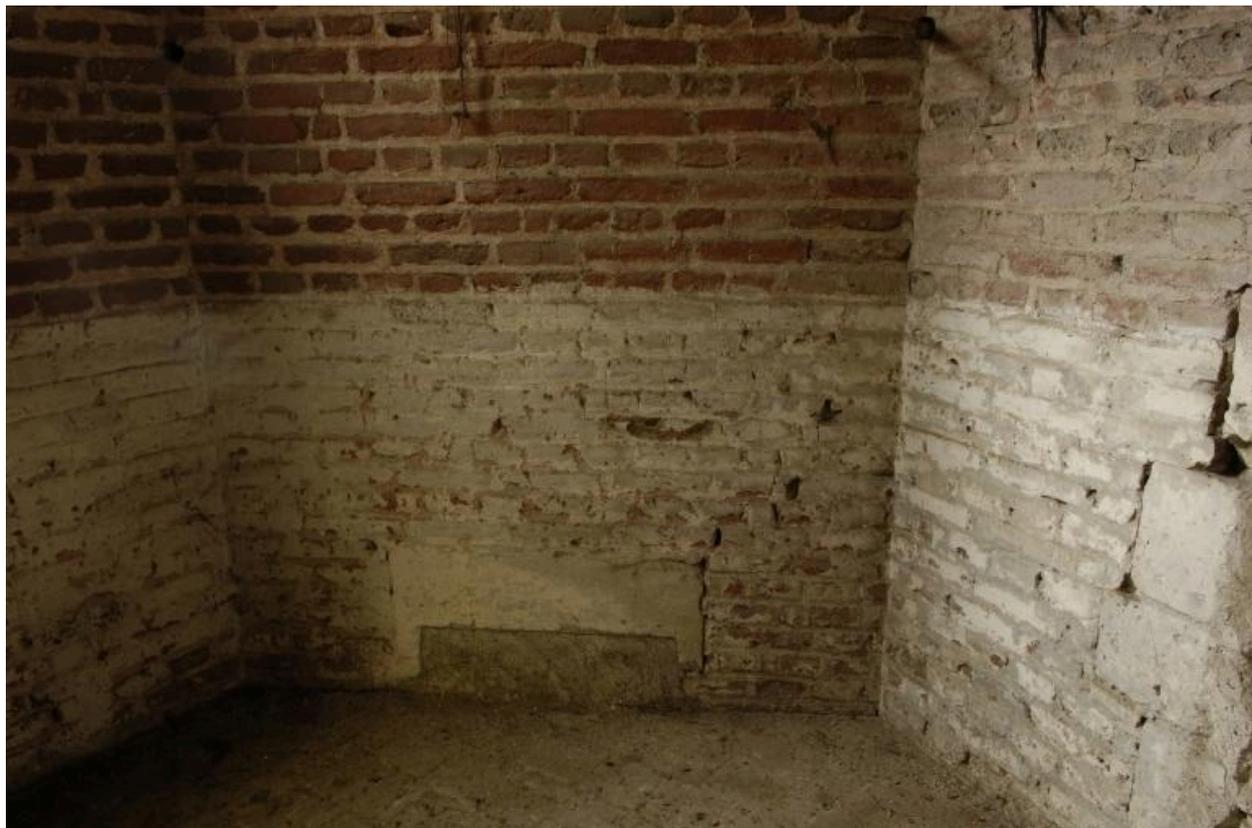
Vue de l'ancienne tourelle d'escalier au niveau du comble : le linteau d'une ancienne baie apparaît du fait de la création du niveau de sol.
Phot. Hubert Bouvet
IVR24_20083700087NUCA

Vue de l'ancienne tourelle d'escalier au niveau du comble : le linteau d'une ancienne baie apparaît du fait de la création du niveau de sol.

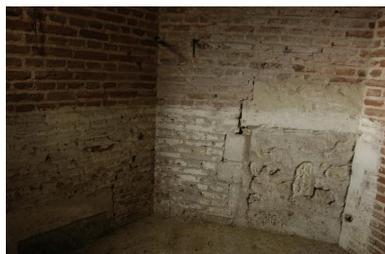
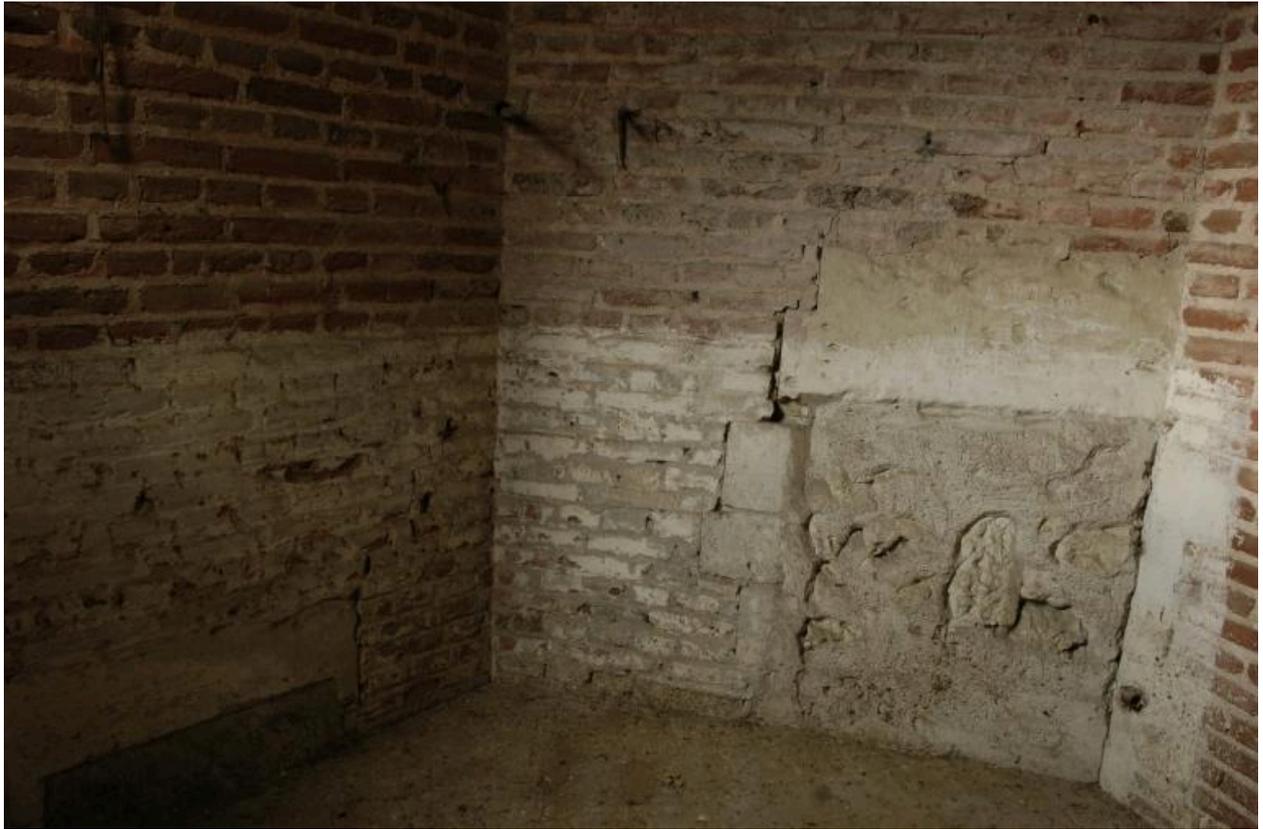
Vue de l'ancienne tourelle d'escalier au niveau du comble.
Phot. Hubert Bouvet
IVR24_20083700088NUCA

Vue de l'ancienne tourelle d'escalier au niveau du comble.

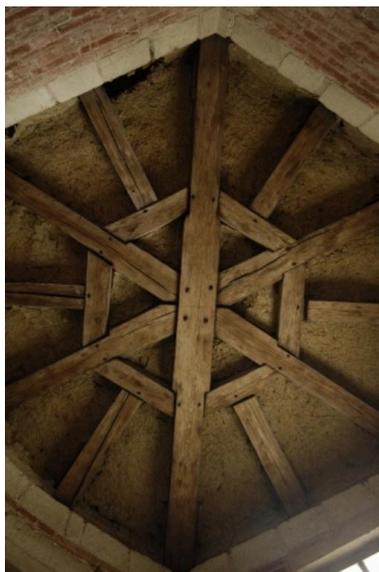
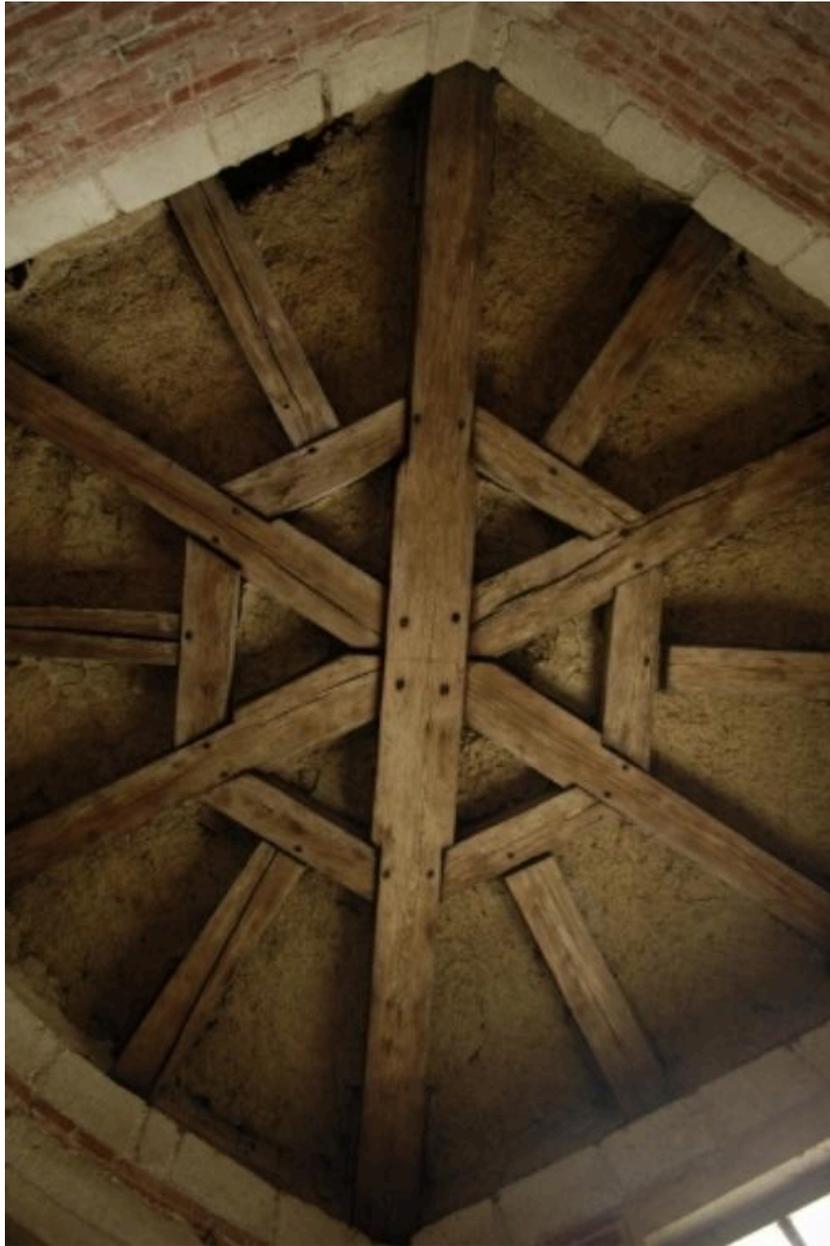
Vue de l'enrayure de la tourelle d'escalier.
Phot. Hubert Bouvet
IVR24_20083700089NUCA

Vue de l'enrayure de la tourelle d'escalier.
