Centre, Indre-et-Loire
Amboise
6 rue de la Concorde , 31 quai Charles-Guinot

Hôtel (6 rue de la Concorde ; 31 quai Charles-Guinot)

Numéro de dossier : IA37005706
Date de l'enquête initiale : 2006
Date(s) de rédaction : 2013
Cadre de l'étude : inventaire topographique Ville d'Amboise
Degré d'étude : étudié

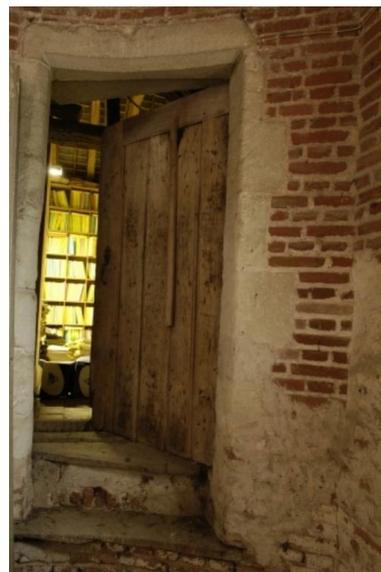
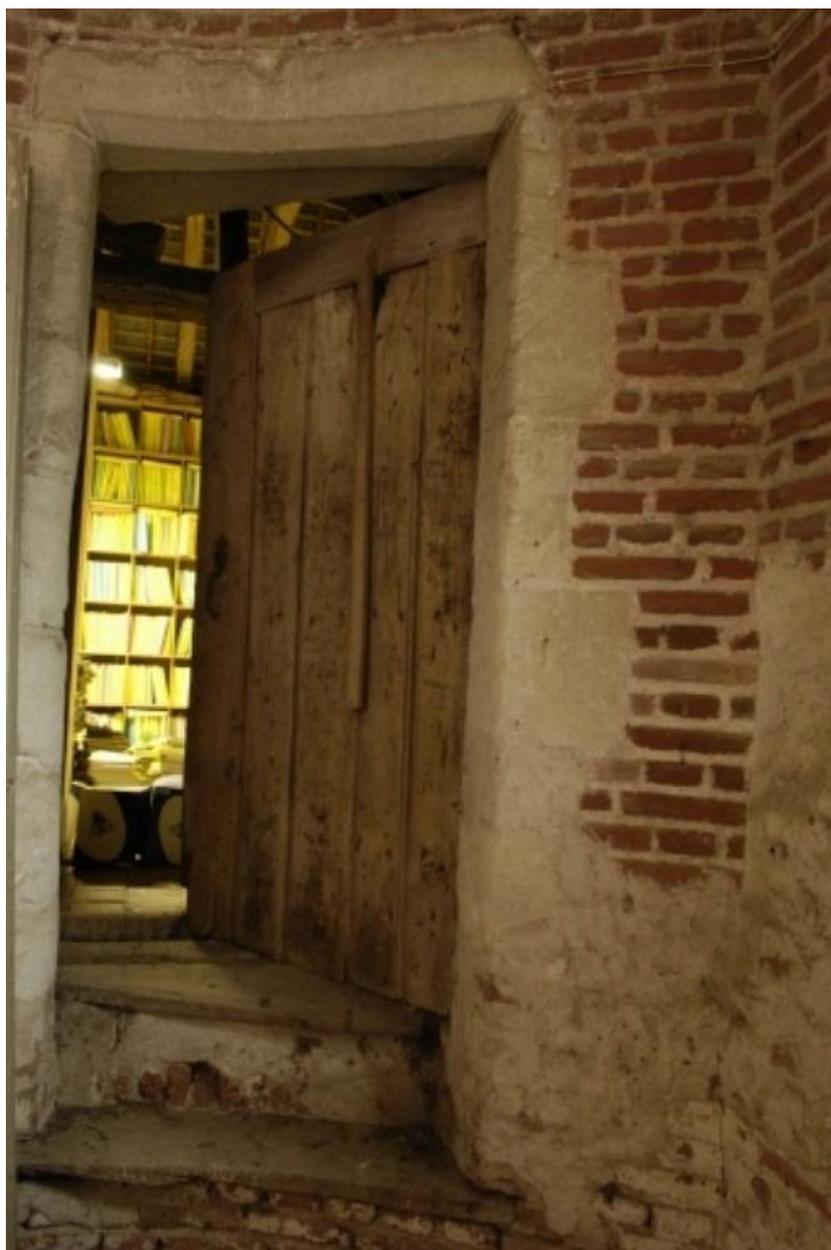
Vue de la porte de la tourelle d'escalier donnant dans le comble de la grande charpente.
Phot. Hubert Bouvet
IVR24_20083700090NUCA

Vue de la porte de la tourelle d'escalier donnant dans le comble de la grande charpente.

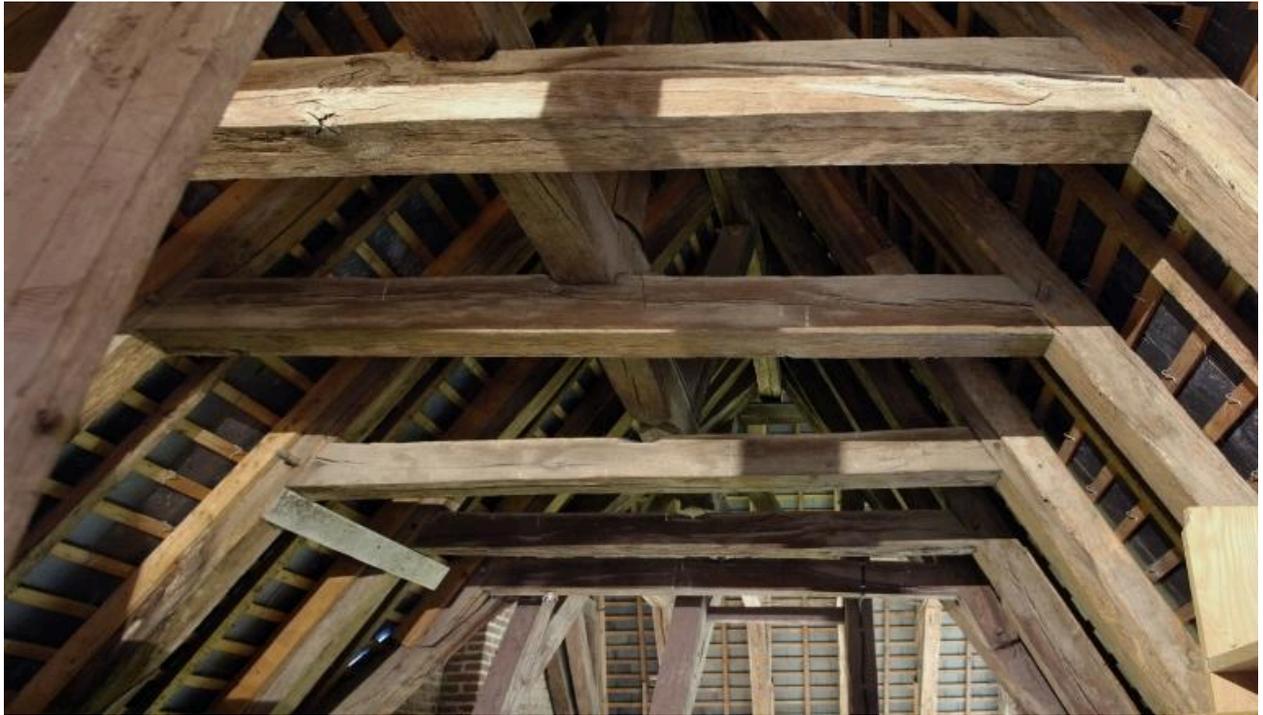
Vue de la petite charpente à chevrons-formant-fermes, constituant

le logis en retour d'equerre dans
la cour, côté rue de la Concorde.
Phot. Hubert Bouvet
IVR24_20083700092NUCA

Vue de la petite charpente à chevrons-formant-fermes, constituant le logis en retour d'equerre dans la cour, côté rue de la Concorde.

La petite charpente se compose de 12 fermes dont 1 ferme maîtresse. La coupe transversale de la ferme maîtresse numérotée VI se décrit ainsi : les chevrons (4,20 m) reposent en bas sur un entrait et en haut de part et d'autre d'un poinçon épaissi qui se trouve enfourché par la poutre faîtière. Le sous-faîtage, divisé en deux sections, prend également appui sur le poinçon, juste au-dessus du niveau du faux-entrait. Des jambettes renforcent arbalétriers et entrait. Les fermes secondaires sont identiques à celle-ci mais ne disposent pas de poinçon.
