# Carrosserie - rénovation de la calandre

## Introduction

En mars 2015, j'avais fait re chromer le bouchon de radiateur de la calandre. Ma satisfaction était totale sur la qualité du travail réalisé par l'entreprise [Technofinish](#). Cependant, il me restait un arrière-goût d'amertume, venant du fait que le chrome tout neuf du bouchon contrastait désormais et défavorablement avec les chromes usées de la calandre !

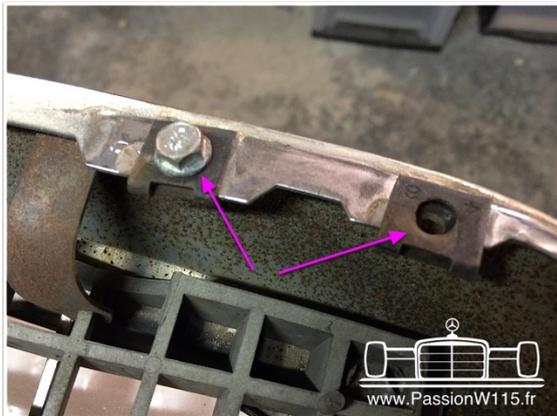
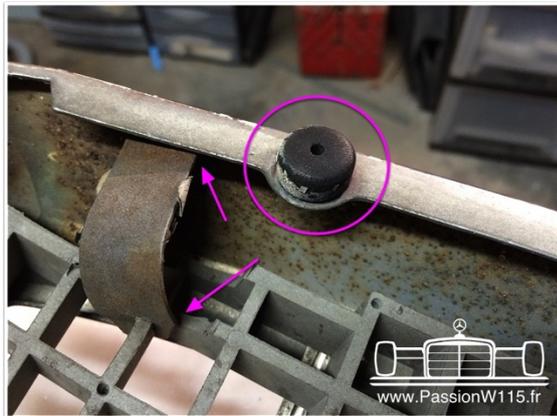
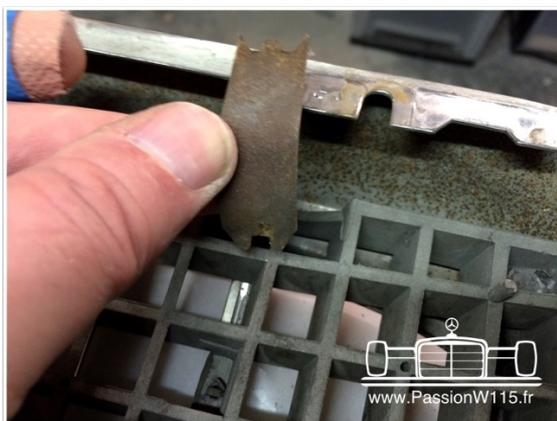
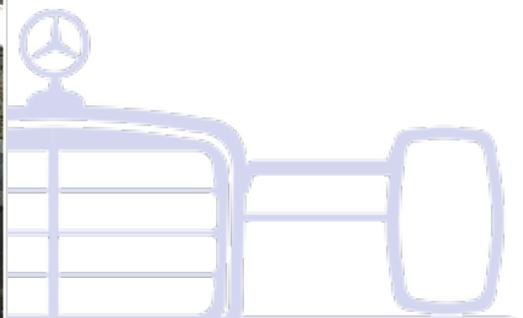
## Dépose en image

Pour extraire les ressorts en compression, le moins risqué consiste à les faire pivoter délicatement (il m'a semblé impossible de les « comprimer » pour les désengager).

**Attention à bien repérer la position des ressorts, et tenir compte du fait que les deux ressorts en haut de la grille sont légèrement différents des deux ressorts en bas.**

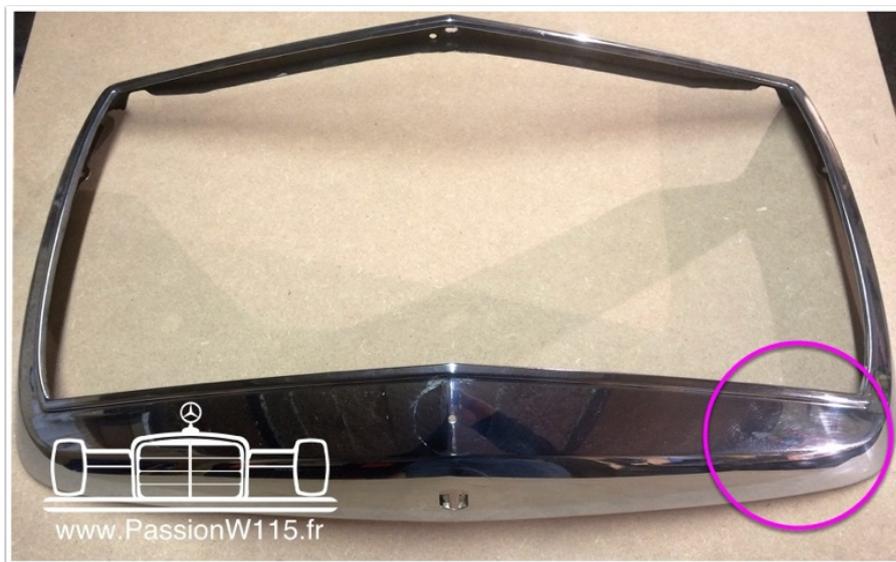
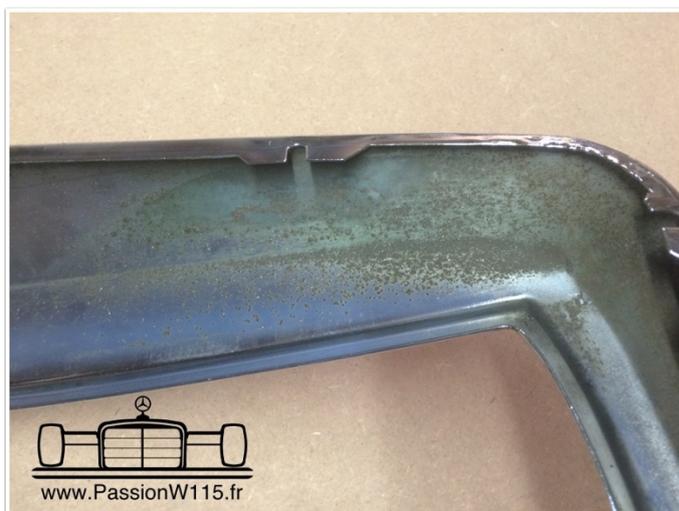
La calandre est en bon état, dans le sens où il n'y a aucune bosse, aucune trace d'impact. Elle a simplement subi les assauts du temps, et son plus gros problème vient du fait qu'elle le revêtement en chrome est rayé de partout ! La différence est flagrante avec les zones qui ont été protégées par l'écusson et le bouchon de radiateur.

Je n'ai pas réussi à faire une photo illustrant bien son état. Ci-dessous, on distingue les rayures. Il faut comprendre que toute la calandre était dans cet état 😞.

L'intérieur de la calandre, après dégraissage.

Le constat final était le suivant : impossible de redonner du lustre à cette pièce esthétiquement incontournable de la W115 ! Mais, comme elle était globalement en bon état, j'ai choisi de la faire re-chromer plutôt que d'en acquérir une autre en meilleur état. En effet, chaque fois que c'est possible, je préfère conserver les pièces originales et ne procéder à un remplacement que lorsque c'est inévitable. Le choix final entre restauration et remplacement est aussi une affaire de prix et de disponibilité... « tout ce qui est rare est cher ».

A l'instar du bouchon de radiateur, j'ai confié le re-chromage à l'entreprise [Technofinish](#) située à Bazancourt, non loin de Reims.

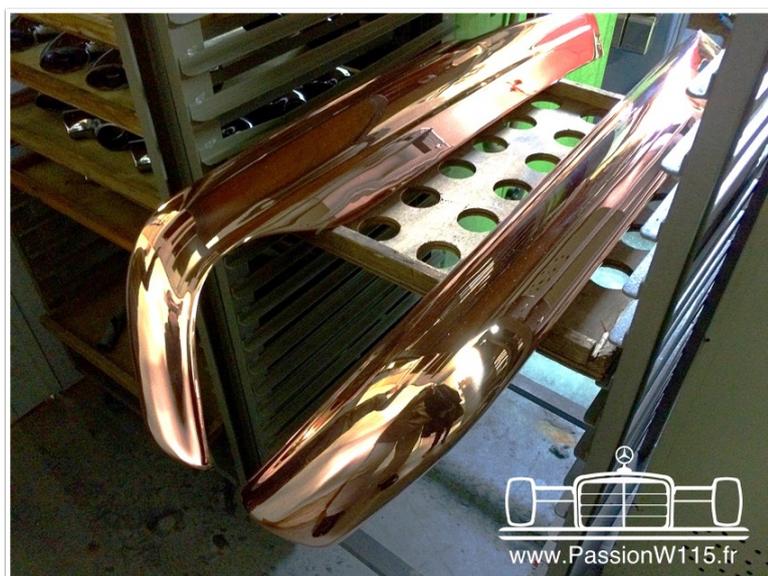
Deux demi pare-chocs Mercedes-Benz après l'étape d'application du cuivre.

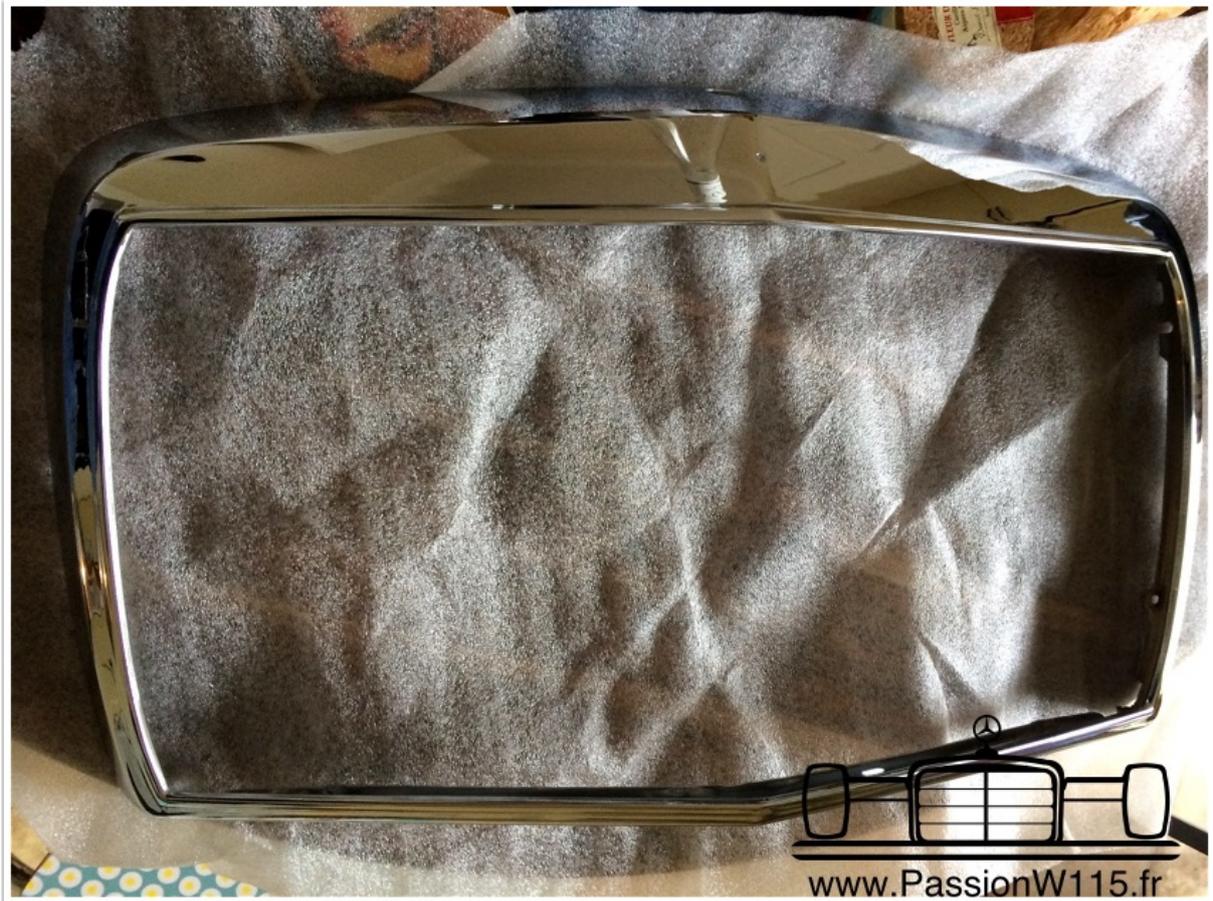
Le résultat est un vrai bijou chromé, plus réfléchissant qu'un miroir !

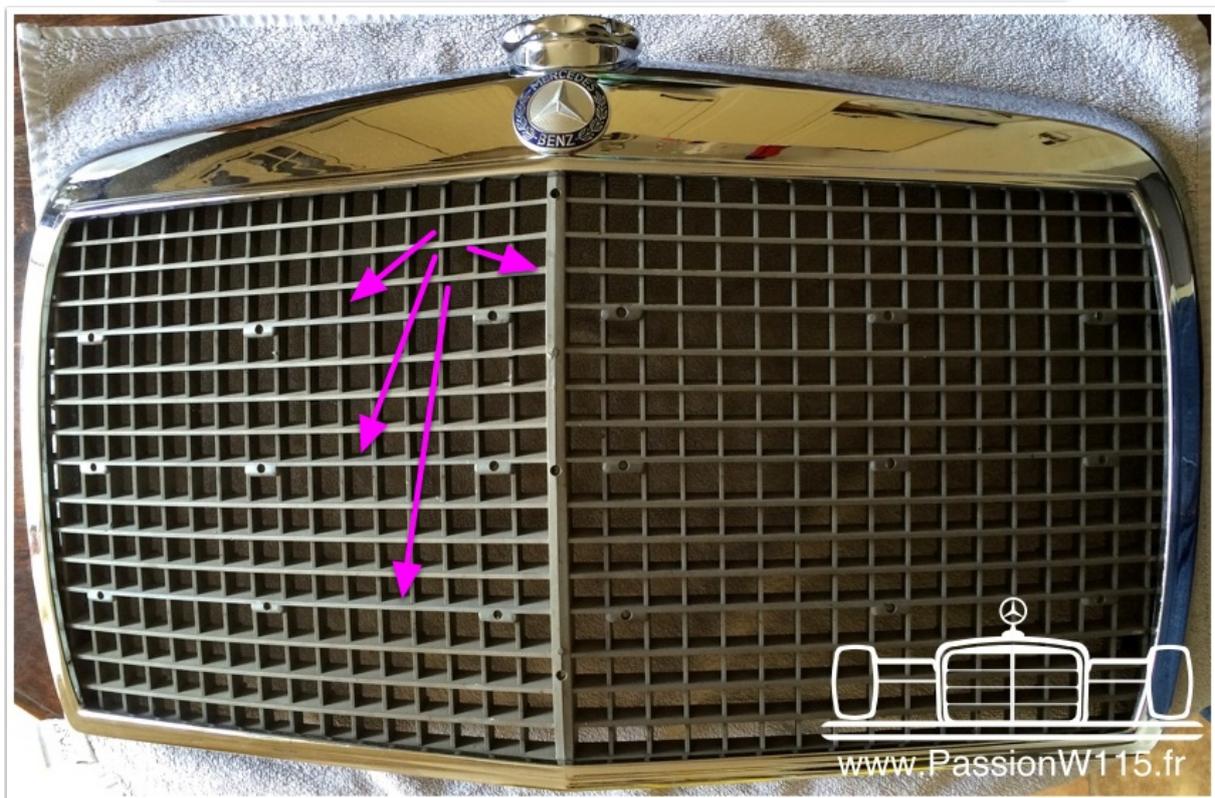
Ci-dessous, le résultat sans les enjoliveurs de grille. Ces derniers sont fixés avec des clips en plastique TRES fragiles, qui viennent se loger dans leurs trous respectifs. Il est très facile de les casser ou de les endommager. Ce qui m'était arrivé lors de la dépose !

J'ai profité de l'attente de la calandre pour nettoyer complètement la grille et ses enjoliveurs.

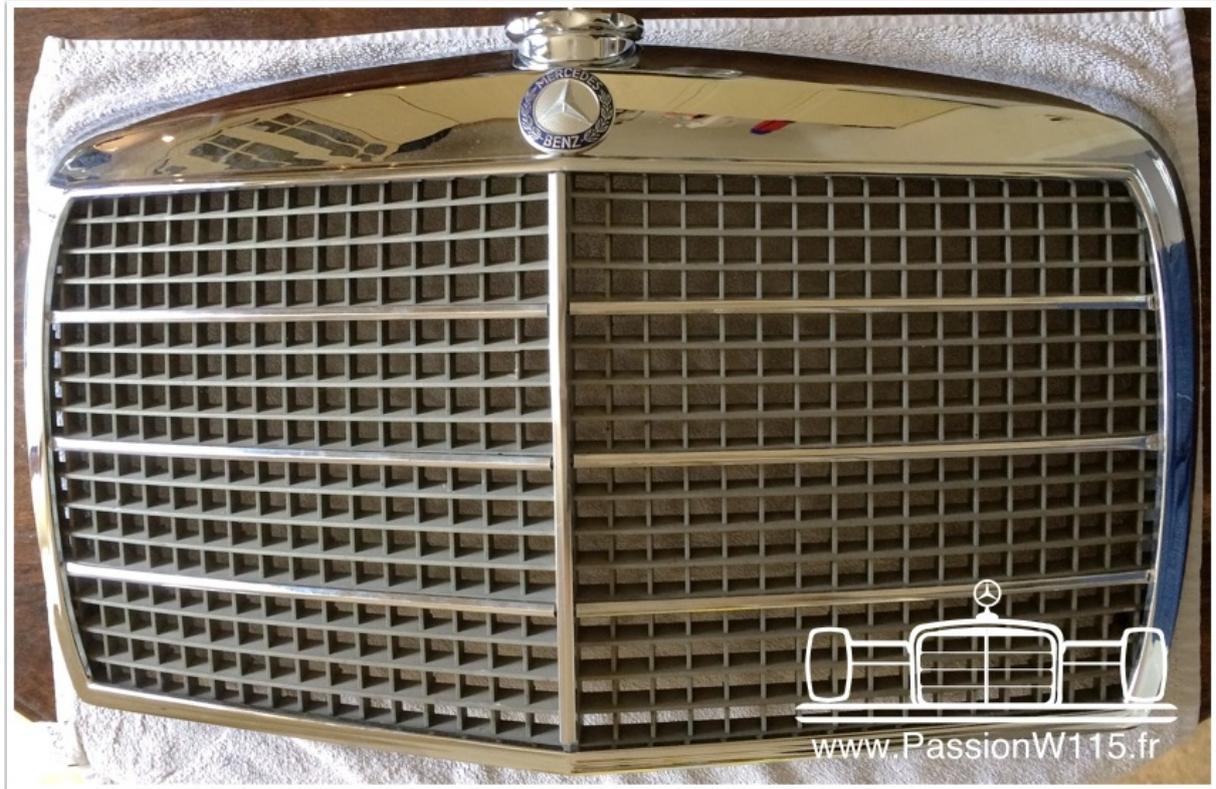
La calandre désormais complète !

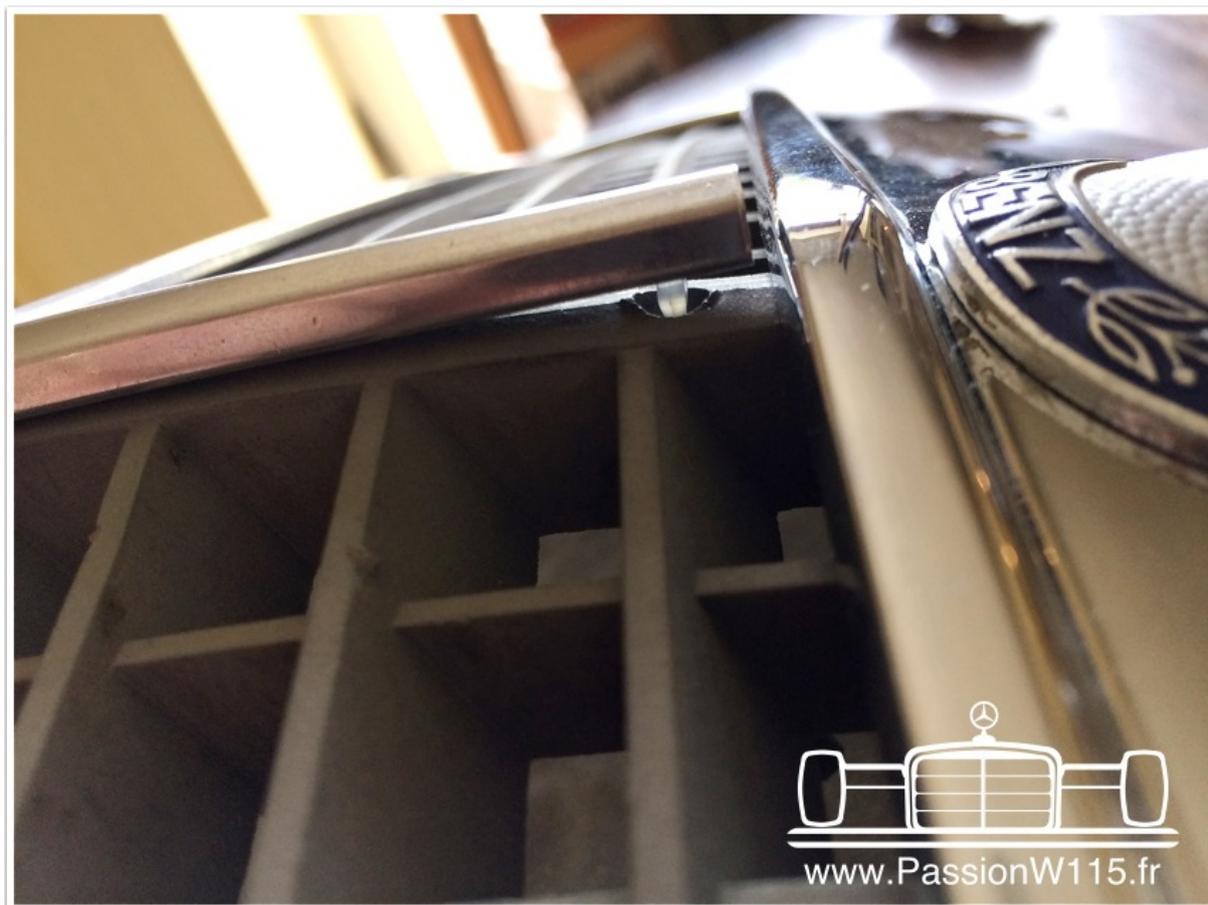
Un bémol : l'enjoliveur vertical dont le clip ne garantit pas une bonne fixation.

J'ai temporairement retiré cet enjoliveur, car je n'ai pas voulu prendre le risque qu'il tombe de la W115 lorsque je roulerai. Je le reposerai ultérieurement, avec un autre clip de meilleure qualité !

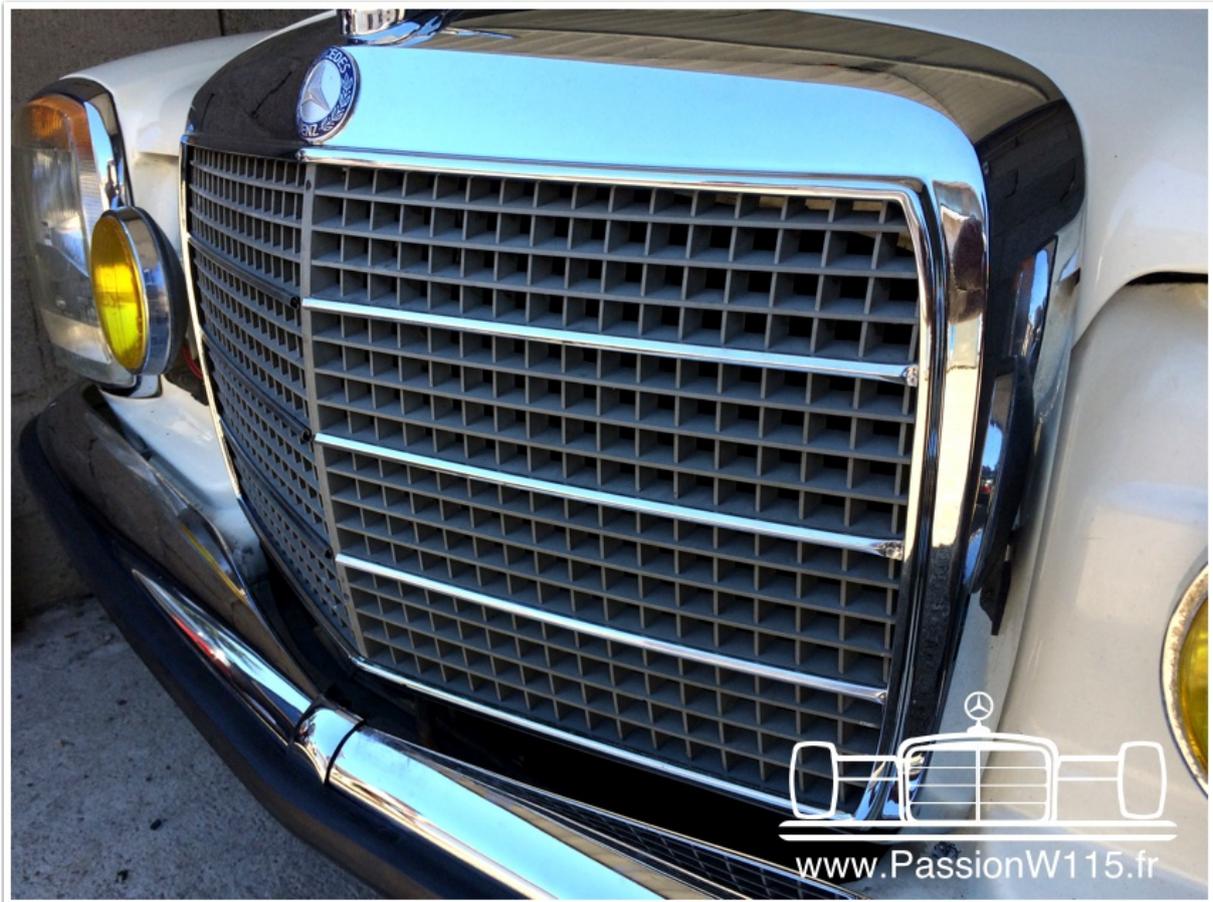
Le résultat final en image, une superbe calandre sur un parechoc flambant neuf !
