# RAPPORT D'EXPERTISE TECHNIQUE – MESURES ENERGETIQUES PIC WISSOUS 2024

## 1. Contexte du rapport d'expertise

Ce rapport se concentre exclusivement sur les résultats des mesures énergétiques réalisées sur le système de transitique (anneau TCC et convoyeurs) ainsi que sur une des MTIGF du site de Wissous. L'objectif est de fournir une évaluation précise de la consommation énergétique, identifier les surconsommations et proposer des solutions d'optimisation.

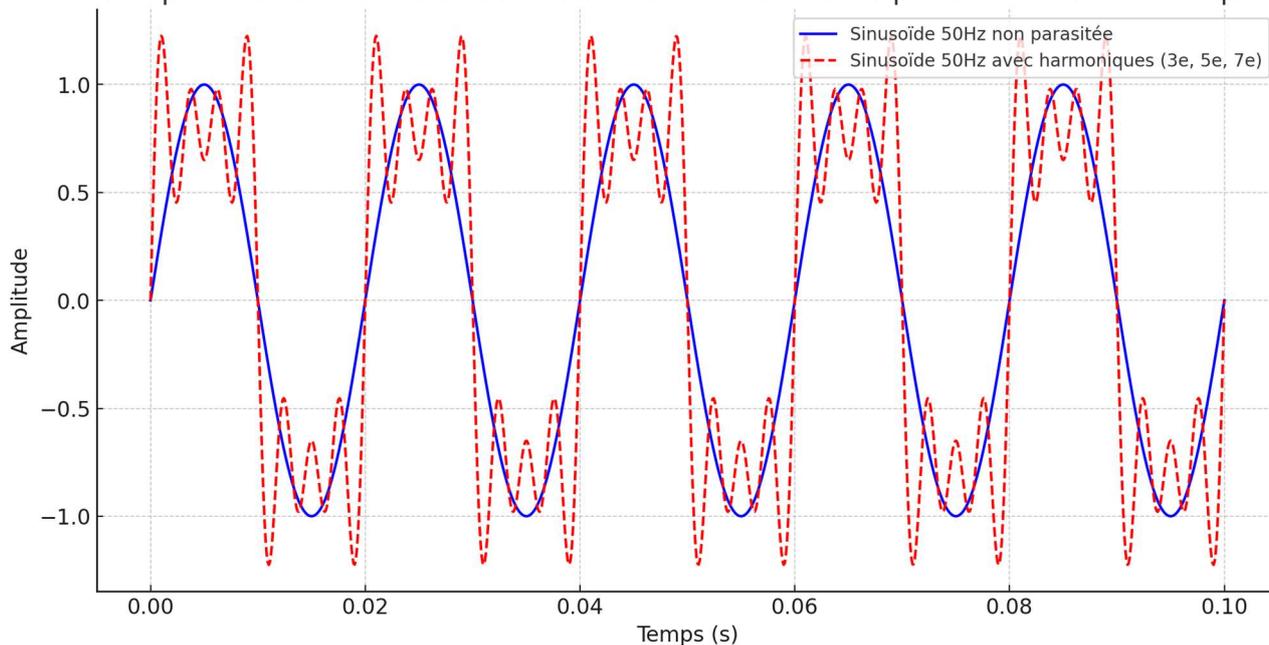
Comparaison entre une sinusoïde de 50Hz avec et sans perturbations harmoniques

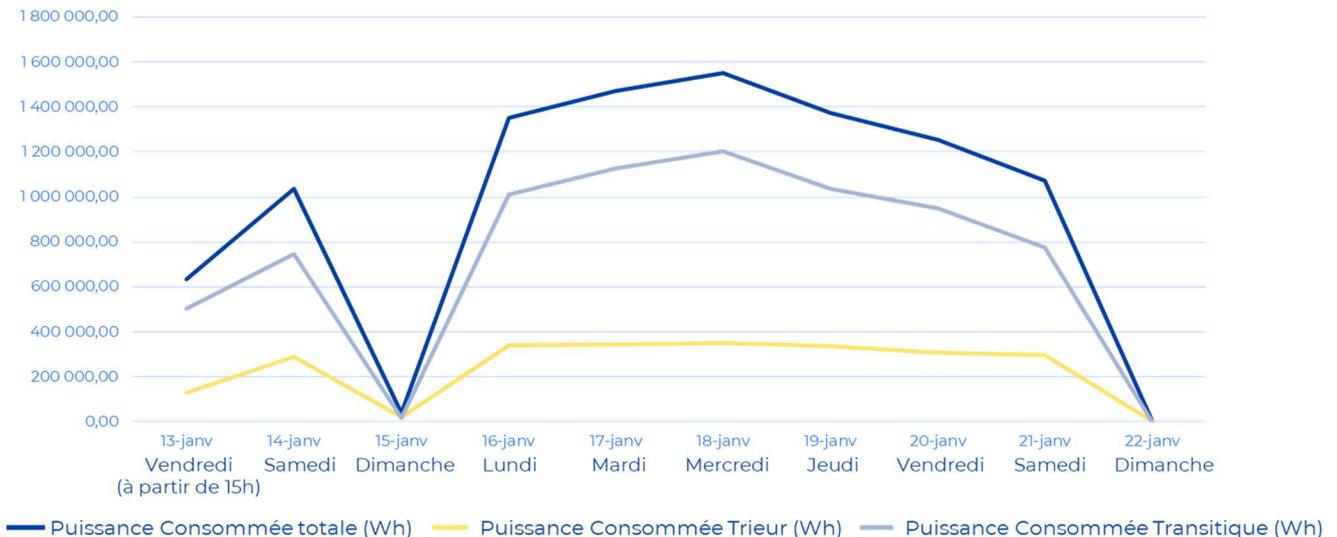
Une mesure initiale (Anneau TCC et Transitique) a été réalisée en 2023, du 13 au 22 janvier par Cyril Morvan ci-dessous

Cela correspond à environ **8MWh par mois**, soit l'équivalent d'environ **6000€ par mois**

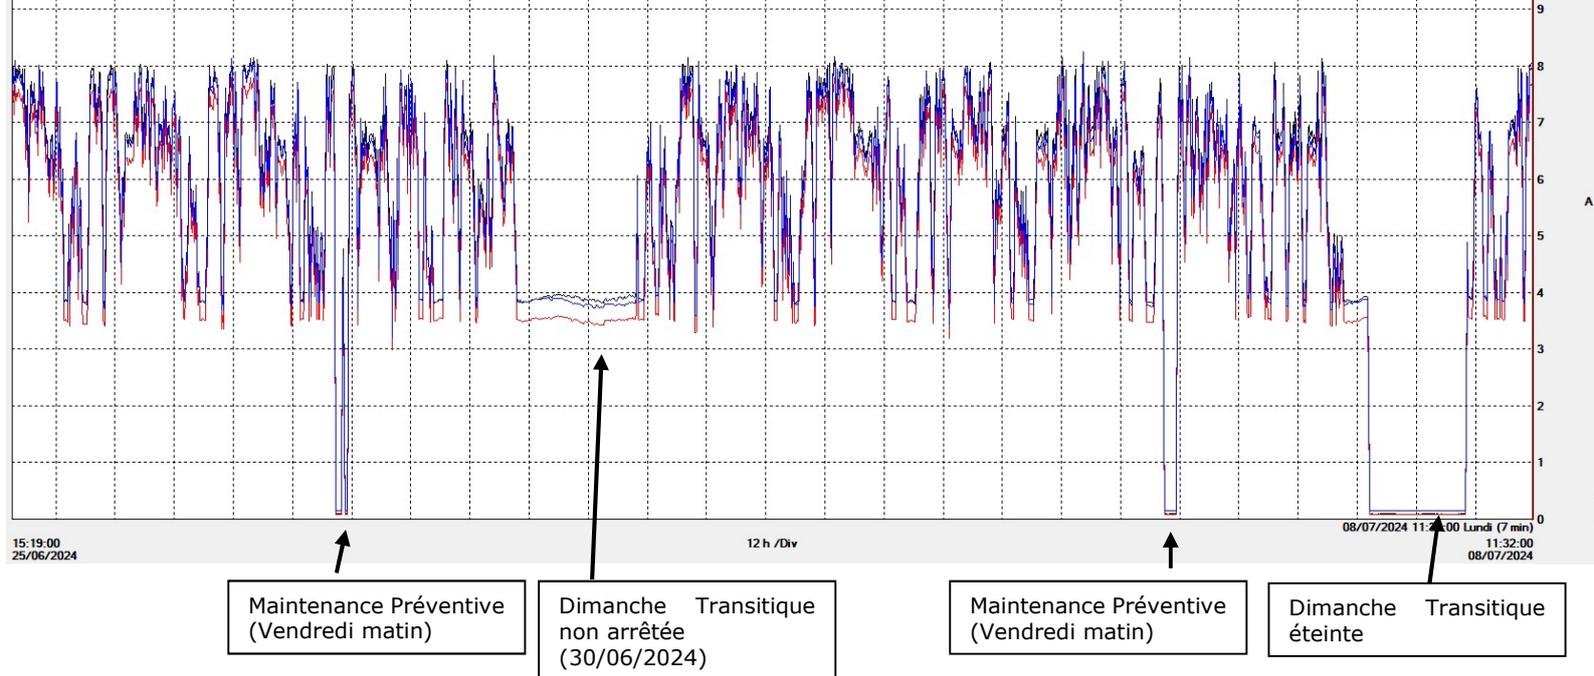
Noir – Phase 1 (L1)  
Rouge – Phase 2 (L2)  
Bleu – Phase 3 (L3)

Sur l'ensemble de la journée du dimanche 30/06/2024, où la transitique n'a visiblement pas été arrêtée, une **consommation constante de 4A par phase** est observée, indiquant qu'une partie de la transitique est en perpétuel mouvement (voir annexe A). Cette consommation de 4A persiste tout au long de l'enregistrement, la consommation énergétique totale de la consommation constante de 4A sur 24h, est de **38,24 kVAh**, rien que pour cette partie de la transitique cela correspond à 1185,44 kVAh/mois (environ **830 kWh/mois**) on peut estimer les coûts de cette surconsommation inutile à environ **117€/mois** sur cette zone spécifique.

En plus de la consommation de base de 4A, le graphique montre une hausse de la consommation pendant les heures de fonctionnement de la transitique, indiquant l'activité normale du reste des systèmes.

Courant maximal (Imax) : On observe des pics de courant allant jusqu'à 8A

Courant moyen (Imoy) : le courant moyen est d'environ 5,7A sur ces 2 semaines de mesure

En conclusion **La consommation de courant excessive** des moteurs est une priorité absolue, cela entraîne **une perte financière significative** et nécessite une analyse approfondie pour identifier la cause exacte. Dans la mesure n°1 le problème n'est pas lié à un problème de temporisation, on observe ce phénomène sur **3 ou 4 convoyeurs en milieu de ligne** (voir annexe A), et ne retourne pas de message d'erreur sur le système de supervision Fives, sur l'anneau TCC les sorties ne s'arrêtent qu'après plusieurs minutes d'un passage d'une cassette unitaire, **les temporisations ne peuvent être corrigées qu'avec l'intervention du constructeur Fives**, nécessitant alors de créer un dossier avec eux

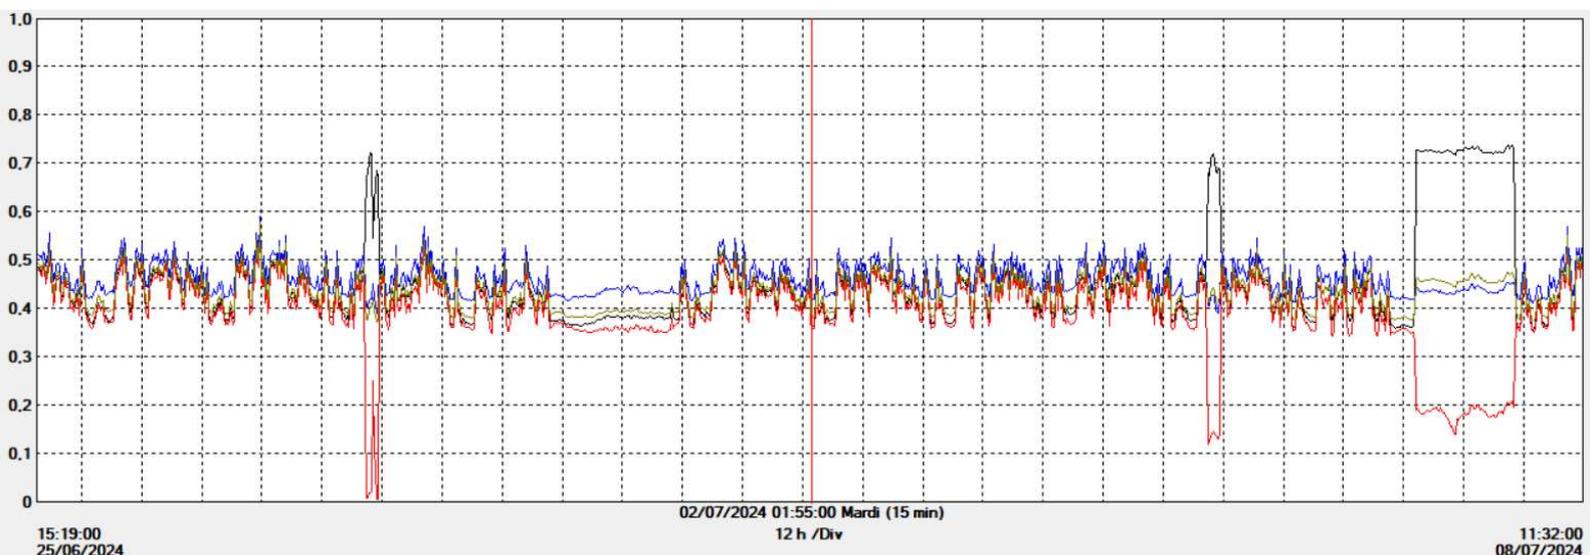
Note : les différences brutales sont dus à une erreur de mesure lié à la mise hors tension de la zone ils ne représentent pas le facteur de puissance réel sur site

Un facteur de puissance de **0.45** indique une consommation élevée de puissance réactive par rapport à la puissance active. Cela surcharge les réseaux électriques, **augmentant les pertes** dans les appareils (rendement réduit). Les équipements de distribution doivent **être dimensionnés** pour des courants plus élevés, ce qui accroît les investissements en infrastructure. De plus, les compagnies d'électricité imposent des **pénalités financières** pour un faible facteur de puissance (zone inductive) à l'échelle du site. Une valeur optimale pour ces moteurs est de **0.85 à 0.95**, améliorant l'efficacité énergétique et réduisant les coûts. Pour corriger un facteur de puissance de 0.45, il faudrait installer des batteries de condensateurs ou d'autres dispositifs de correction, en prenant en compte le prix d'installation et les risques d'exploitations.

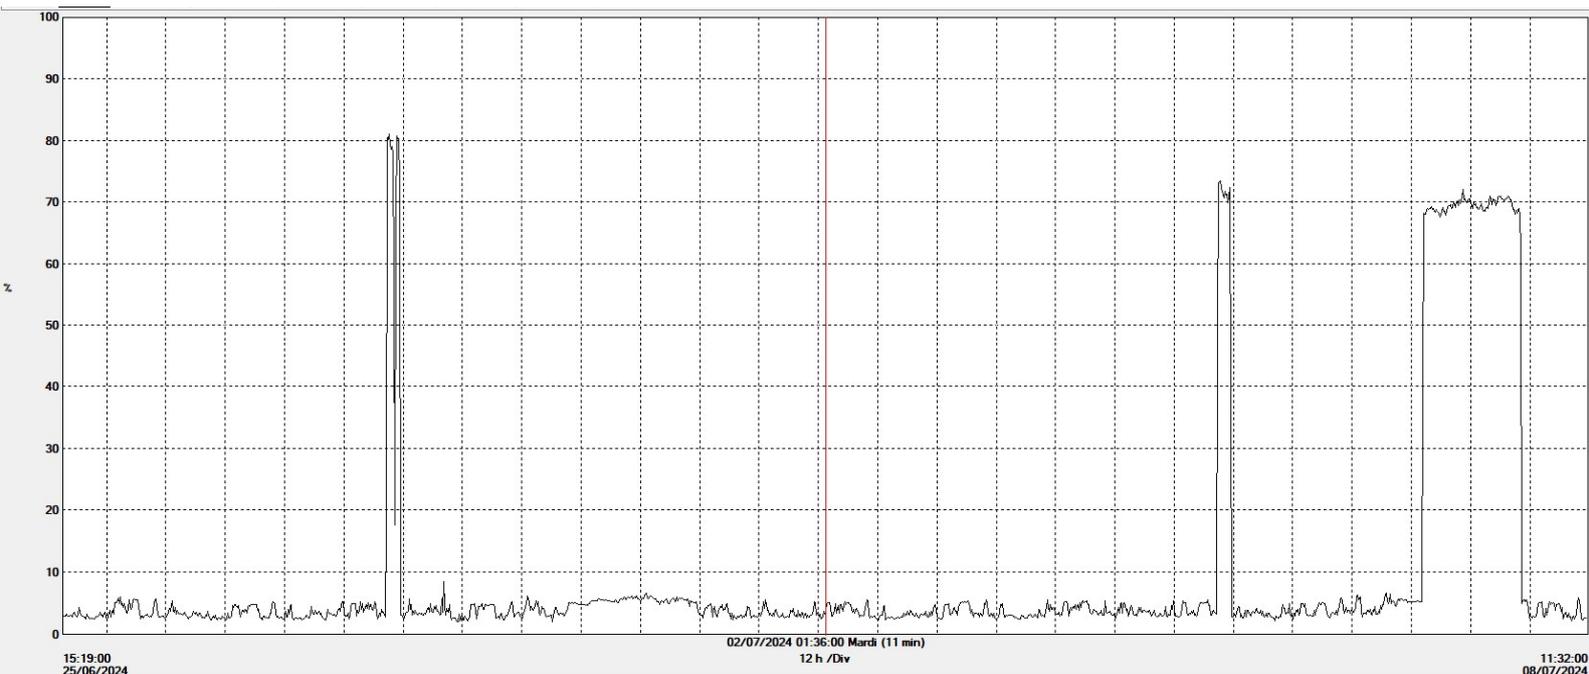
Note : les différences brutales sont dus à une erreur de mesure lié à la mise hors tension de la zone ils ne représentent pas le déséquilibre en courant réel sur site

Ces résultats (en moyenne 5.4%) de déséquilibre de consommation entre les phases n'est pas une source de préoccupation majeure (<10%)

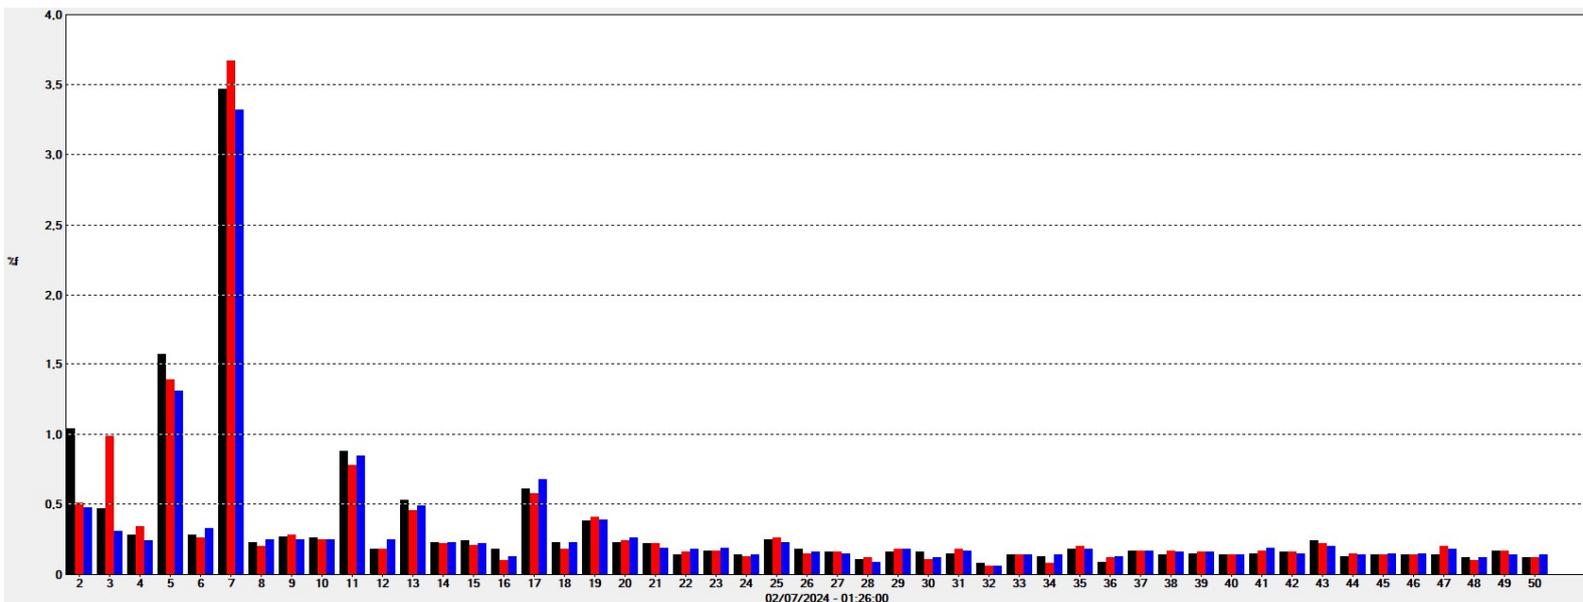
Les harmoniques les plus importantes (rang 2, 3, 5 et 7) sont entre 1.5% et 3.5% ce qui est dans la zone standard et n'est pas une préoccupation majeure (<10%)

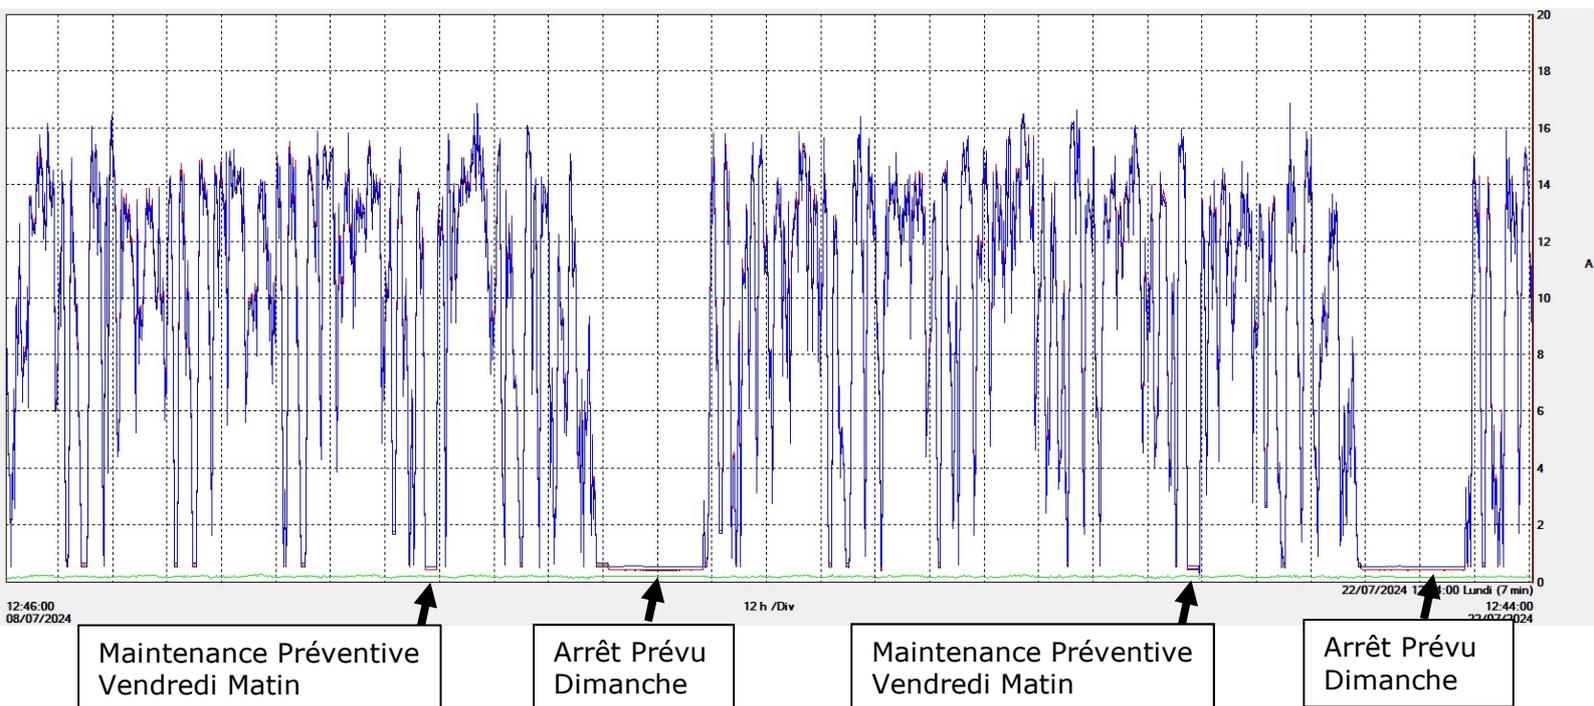
Noir – Phase 1 (L1)  
Rouge – Phase 2 (L2)  
Bleu – Phase 3 (L3)

La zone présente une consommation normale avec une consommation presque nulle lorsqu'il n'y a pas de débit sur la ligne  
 Courant moyen  $I_{moy} = 10A$   
 Courant Max  $I_{max} = 18.5A$

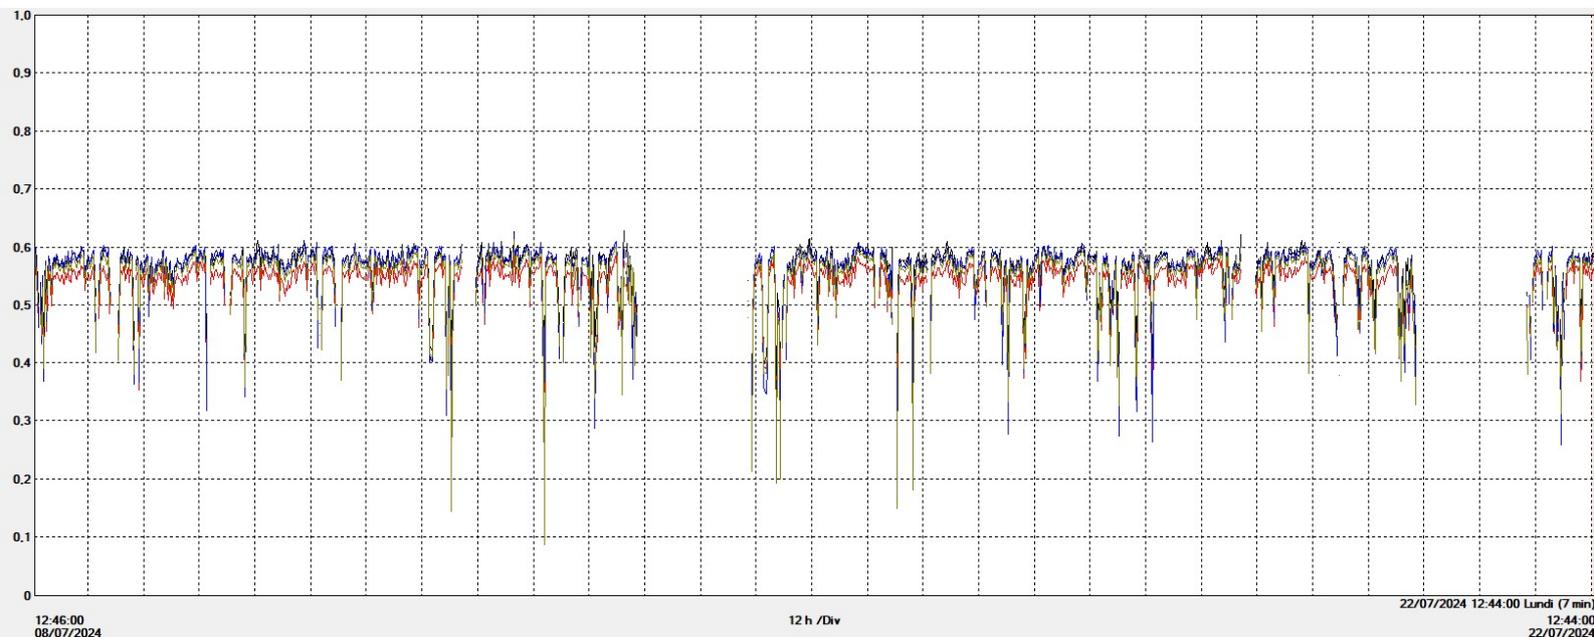
Là encore on observe un facteur de puissance trop faible entre **0.5 à 0.6** bien qu'il ne soit pas aussi mauvais que dans la mesure n°1, cela reste un critère à garder en tête en cas de problème

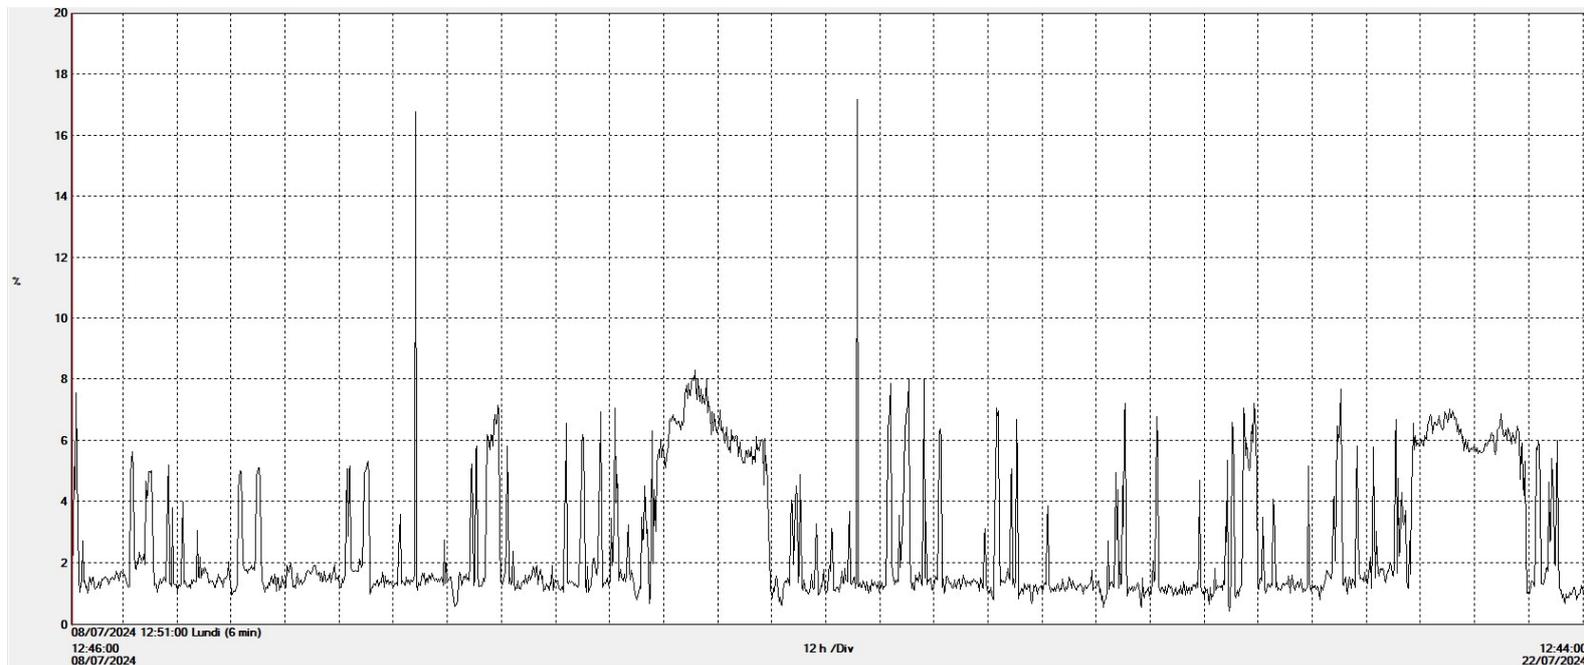
Le déséquilibre de courant mesuré est contenu entre 2 et 8% (les pics de déséquilibres pendant des durées courtes ne sont pas problématiques) cela est à prendre en compte en cas de dépassement du seuil de 10%, c'est alors un indicateur de performance à surveiller

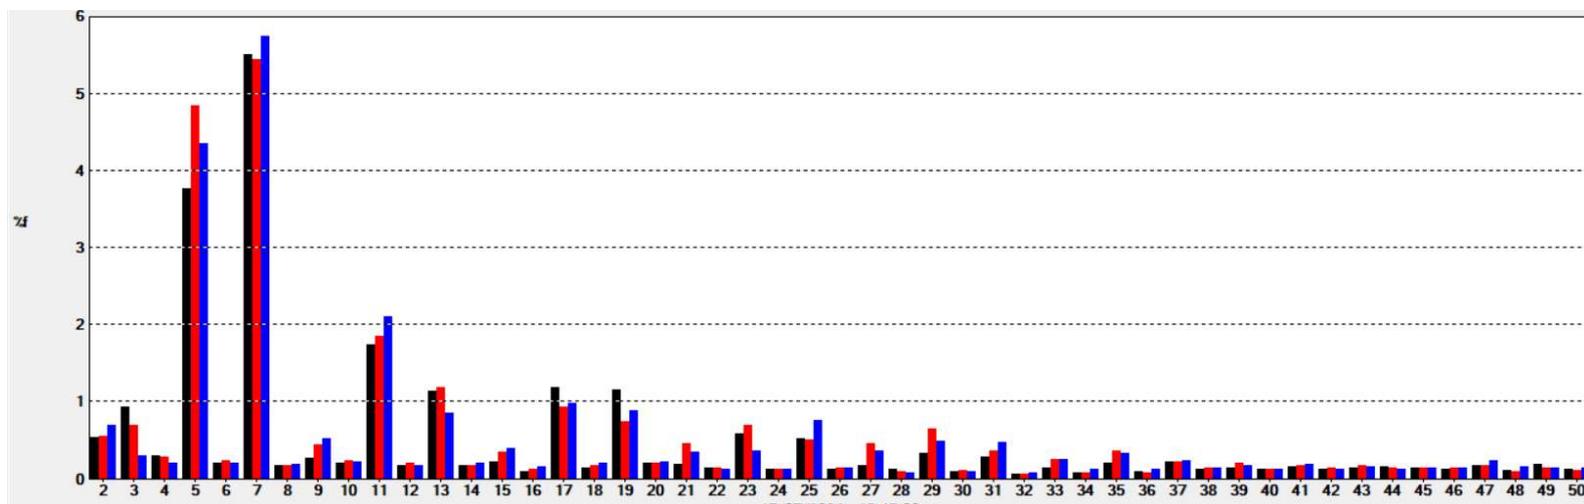
Les Harmoniques de courant sont aussi contenues dans un intervalle de 4 à 6% ce qui est peu problématique dans une situation réelle

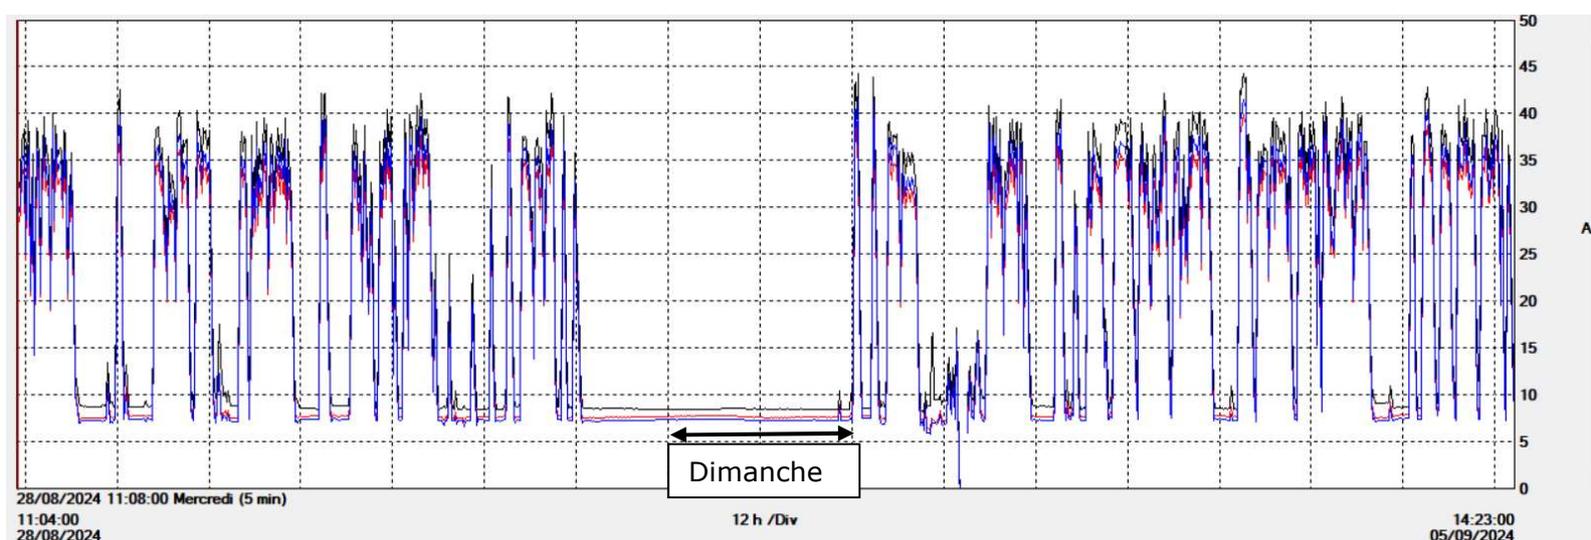
La consommation à vide de la MTIGF (aucun flux à traiter) est de **8.4A** cela correspond à **76.32 kVA/h** sur une journée comme un dimanche où la machine ne traite pas de flux (environ **68.7 kWh**) cela correspond à environ **12.36€** par dimanche

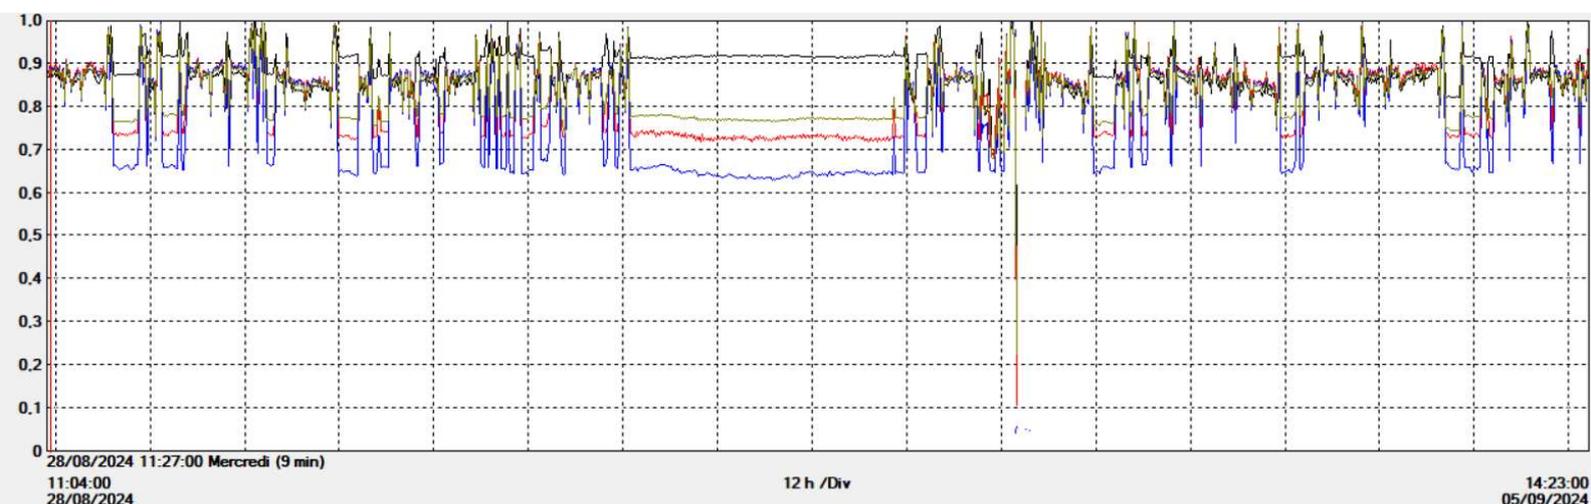
Le facteur de Puissance de la MTIGF est très bon (**0.9**) cela est dû à la correction active au sein de la machine par des batteries de condensateurs prévues par le fabricant, en revanche on remarque une forte disparité entre les phases qui témoigne de parasitage par harmonique ou déséquilibre de consommation

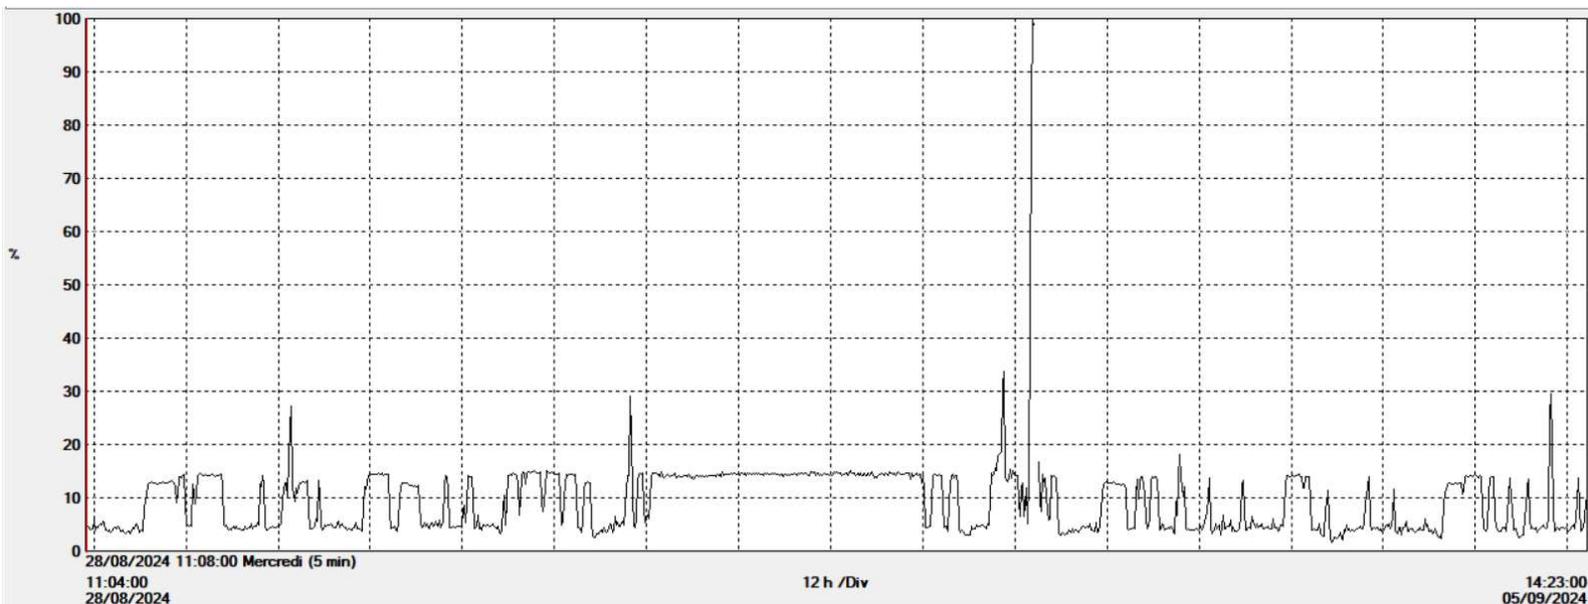
Le déséquilibre de courant mesuré est compris entre 5 et 14% entre les phases avec une moyenne de 9.22% il peut être nécessaire si celui-ci augmente encore de se pencher sur le sujet et de trouver le ou les équipements qui sont responsables de ces perturbations

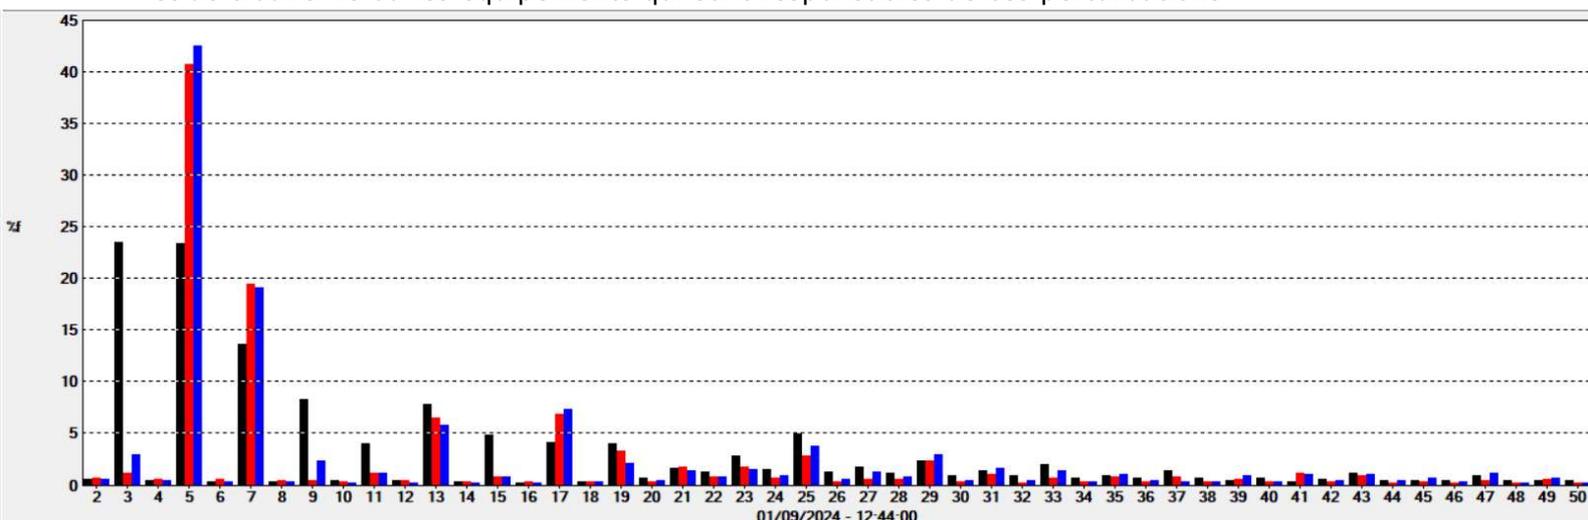
La mesure des harmoniques est quant à elle assez mauvaise et varie beaucoup par phase, typique d'une usure forte d'un ou plusieurs équipements, **sur le rang 3 un équipement Monophasé (Phase 1) semble en être la cause** on observe des valeurs d'harmoniques dépassant les 40% de rang 5 et 7 ce qui est bien au-dessus de la valeur typique, cela est souvent dû aux appareils de commandes (variateurs...), qui avec l'usure et le temps sont responsables de ces perturbations en fréquence, cela entraîne des problèmes de maintenance à moyen et long terme des équipements (vibration accrue, perturbation du fonctionnement typique, échauffement des enroulements de moteurs, usure des roulements accrue, augmentation du niveau de bruit)

En plus des problèmes de temporisation, **d'autres anomalies ont été identifiées**, telles que **les harmoniques en courant** et le déséquilibre de courant, ils correspondent majoritairement à des indicateurs de maintenance prédictive, pouvant causer des pannes matérielles ou réduire la durée de vie des équipements **à moyen et long terme**, ils ne sont pas une urgence mais ils permettent de quantifier la qualité du réseau électrique sur l'installation, il peut être utile de prendre en compte ces indicateurs de performance pour permettre de réduire les opérations de maintenance correctives ainsi que les arrêts machines imprévus

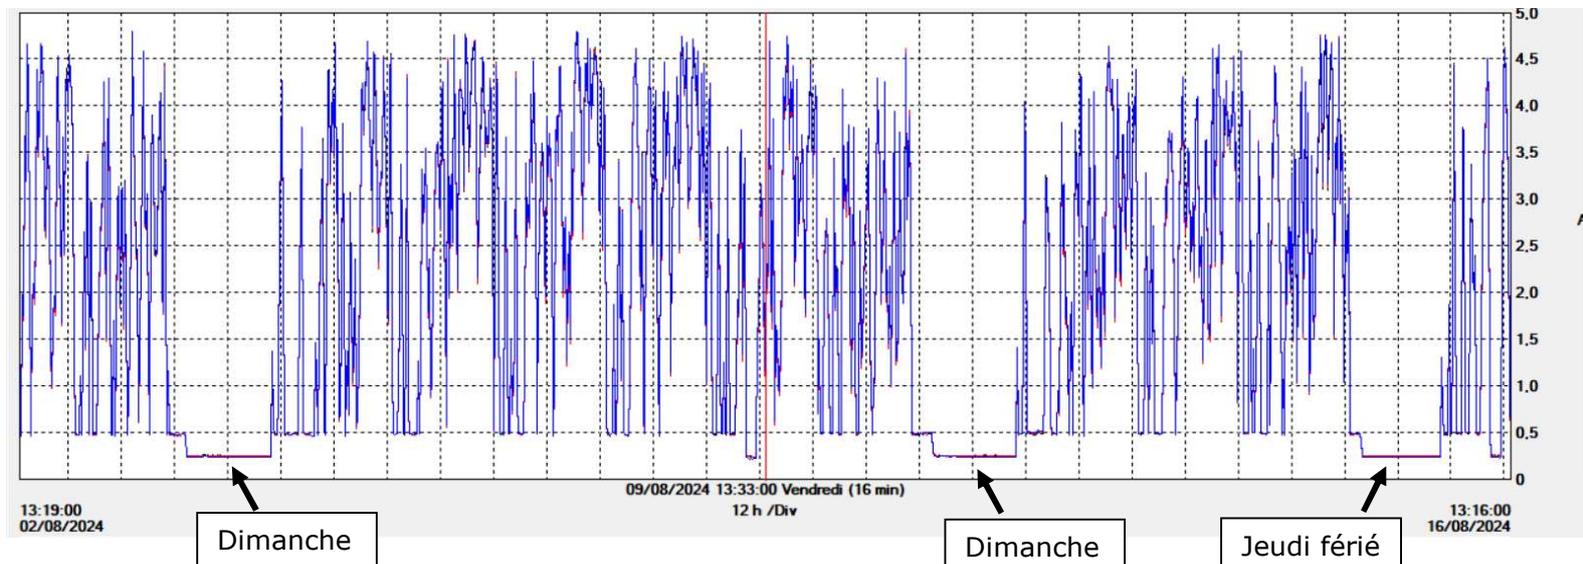
On peut observer sur cette partie de la transitique une consommation résiduelle de 500mA (correspondant certainement à des appareils de commandes) la consommation est assez typique pour ce genre d'installation industrielle

**Courant Moyen Imoy = 2.5A par phase**

**Courant Max Imax = 5.42A par phase**

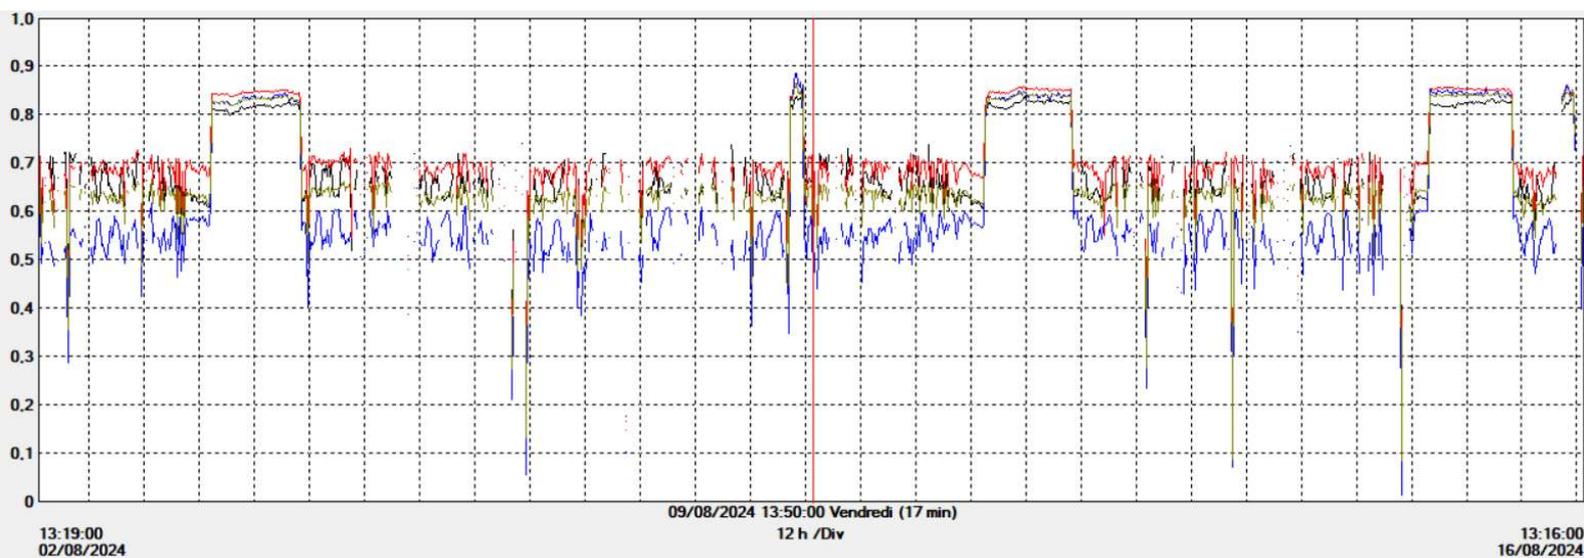
Le  $\cos \varphi$  de la zone est optimal, se situant entre 0,9 et 1 en revanche le facteur de puissance est assez moyen à cause de très fortes harmoniques (voir ci-dessous).

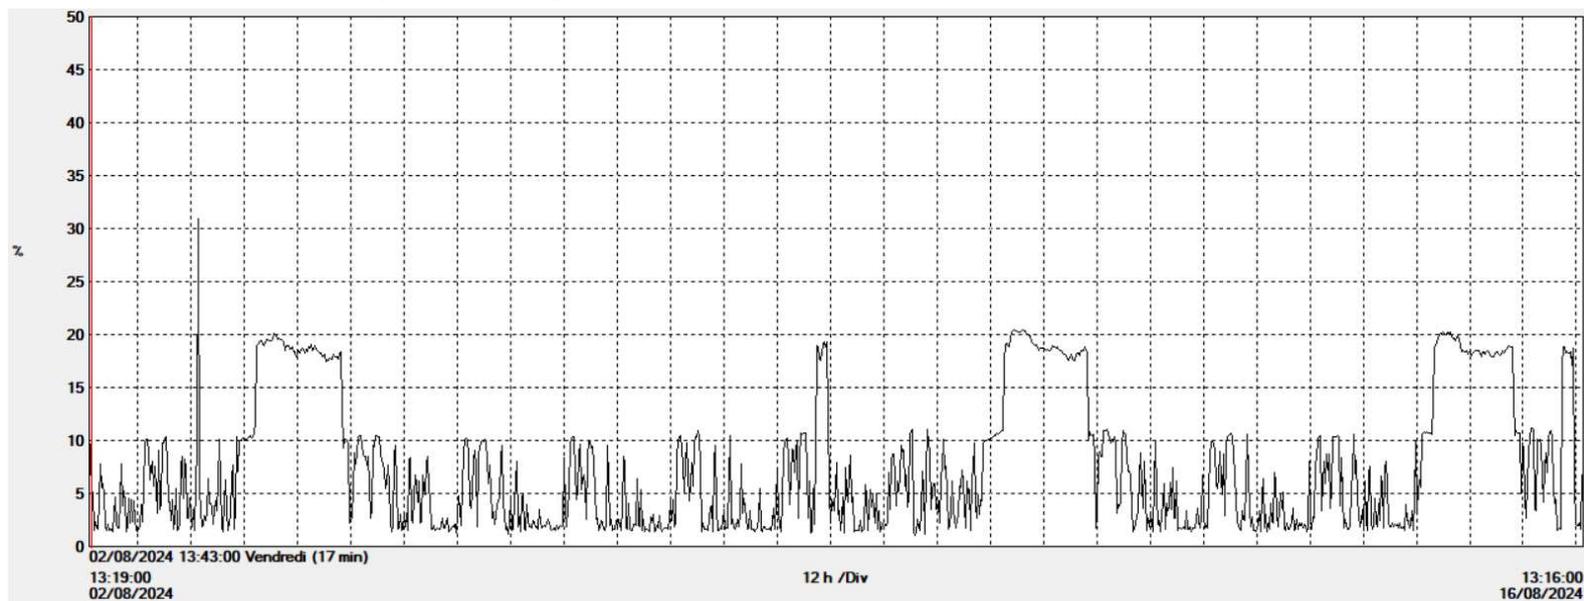
Le déséquilibre de courant, compris entre 5 et 10%, indique des perturbations potentielles. Bien que le risque soit relativement faible, il est utile de surveiller cet indicateur dans le cadre de la maintenance préventive. Il est recommandé d'examiner cette situation de plus près afin d'identifier et de localiser les équipements responsables de ces anomalies.

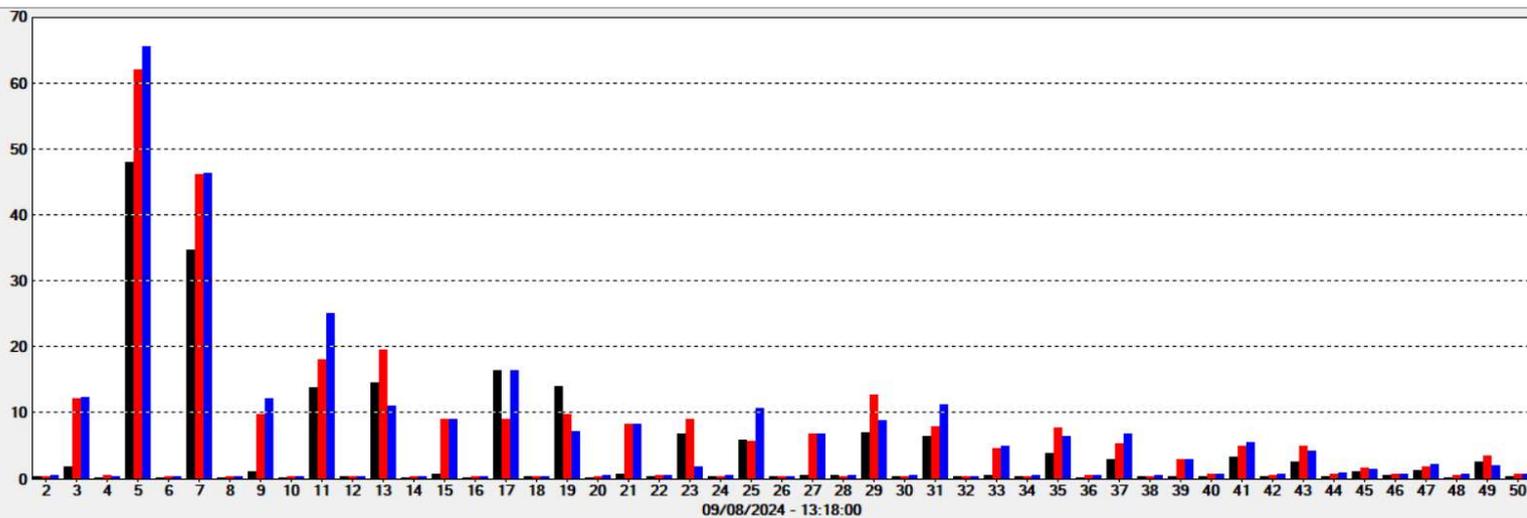
La mesure d'harmonique, dévoile aussi de très fortes perturbations sur le réseau, assez uniformes entre phases, on observe des pics à **65%*f*** ce qui est **considérable**, selon la norme NFC15100 en annexe C cette zone est fortement polluée avec des dysfonctionnements possibles d'appareils il est nécessaire de vérifier et d'identifier la provenance de ces perturbations pour maximiser la durée de vie du reste des composants, tout en minimisant les opérations de maintenance correctives
