# **Relazione sul RESTAURO conservativo del PAVIMENTO in finto SEMINATO VENEZIANO e finto MARMO nella Sala Bianca di Palazzo Pitti (Firenze)**

restauro eseguito dalla Ditta IRES Spa Costruzioni e Restauri

restauratori: Massimo Pozzoni e Fabio Ivan Albizzati

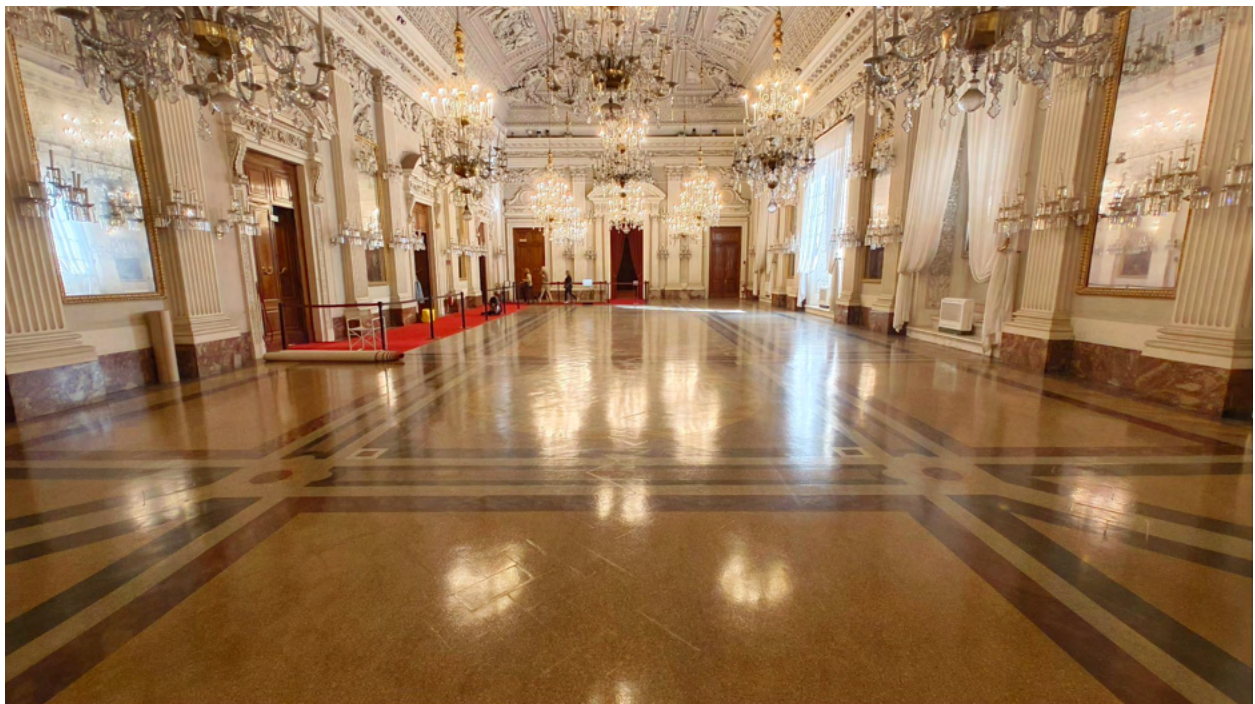
*visione dell'opera a restauro concluso*

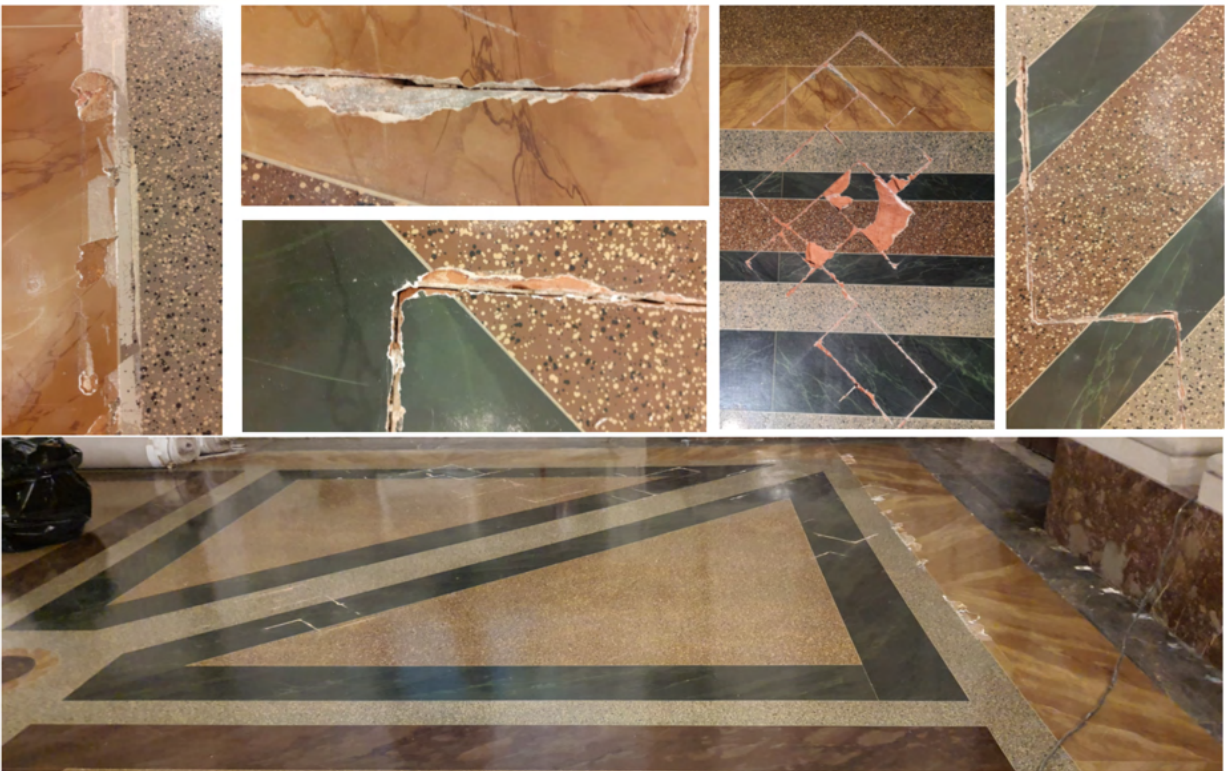
Lo stato di conservazione dell'opera, dopo una attenta valutazione, ha messo in evidenza diverse problematiche. Si osservano alterazioni macroscopiche quali: lacune, abrasioni e graffiature della pellicola pittorica e distacco del supporto in stucco della superficie di base ossia le mezzane in cotto.

*stato di conservazione*

- rimozione meccanica della preparazione in stucco in fase di distacco
- consolidamento delle mezzane in movimento tramite iniezioni di PLM nelle fessurazioni aperte e pulite con una soluzione di alcool o glicerina diluita con white spirit
- stuccatura eseguita con stucco antiritiro e successiva stesura di un fissativo per rendere la superficie impermeabile
- integrazione pittorica eseguita con tempere lavabili "Industria Toscana Vernici"
- stesura di flatting lucido per rendere ulteriormente impermeabile il restauro pittorico
- pulitura e lucidatura su tutta la superficie complessiva

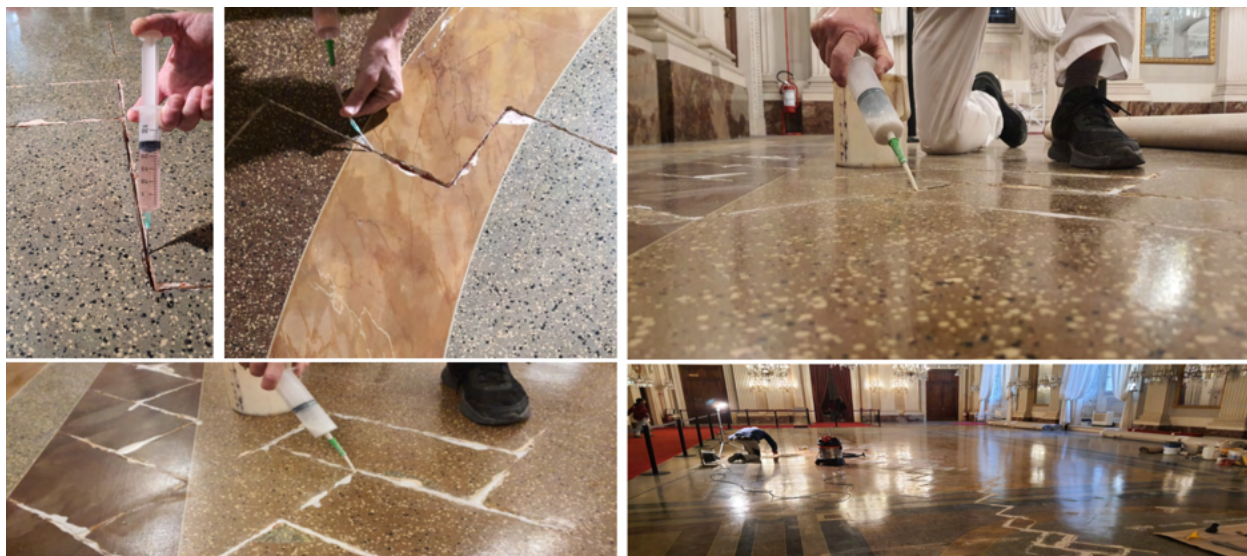
*operazione di consolidamento*

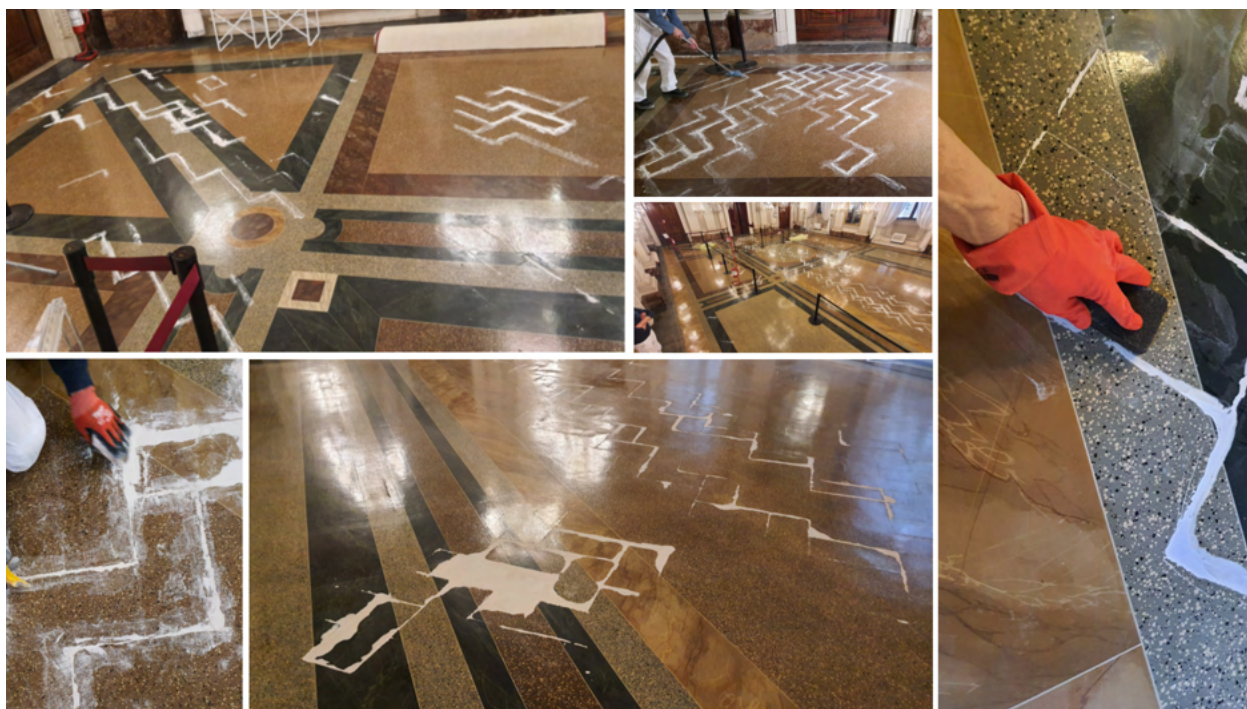
*operazioni di stuccatura*

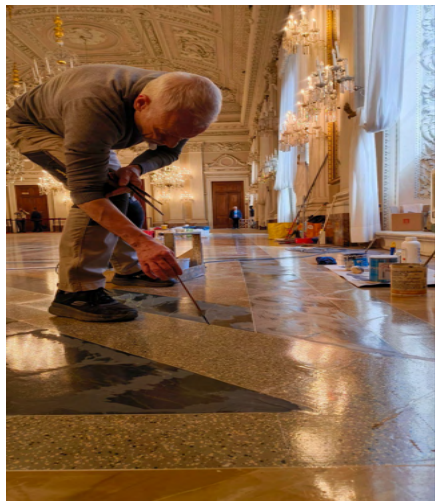
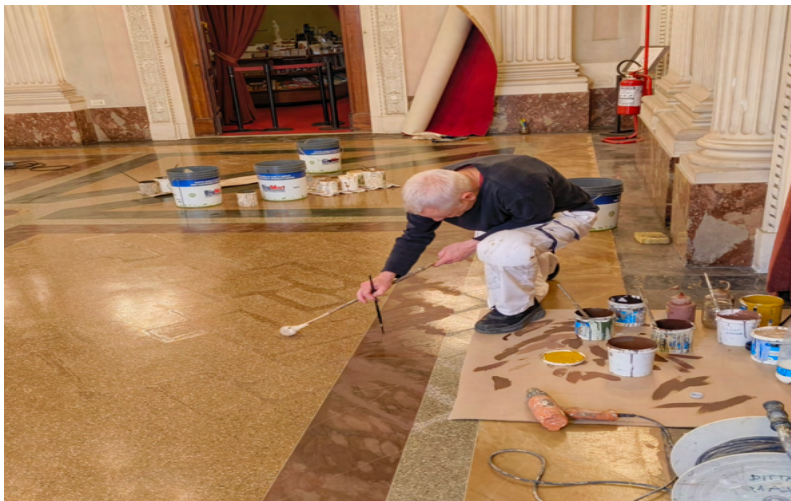
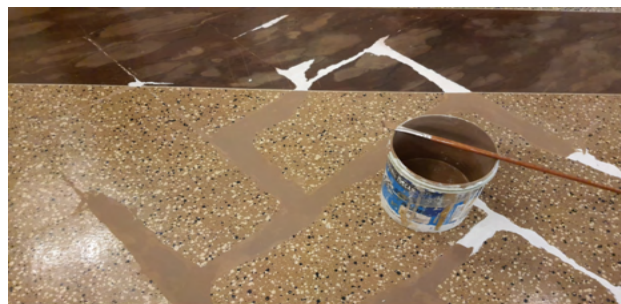
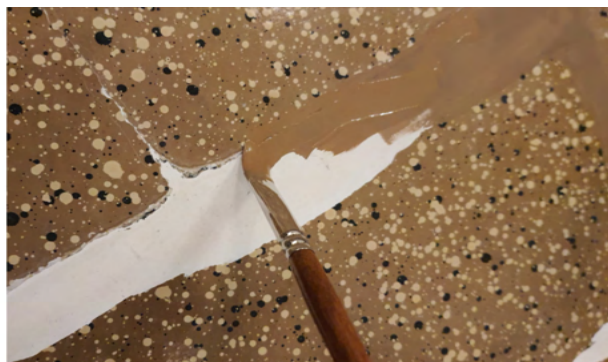
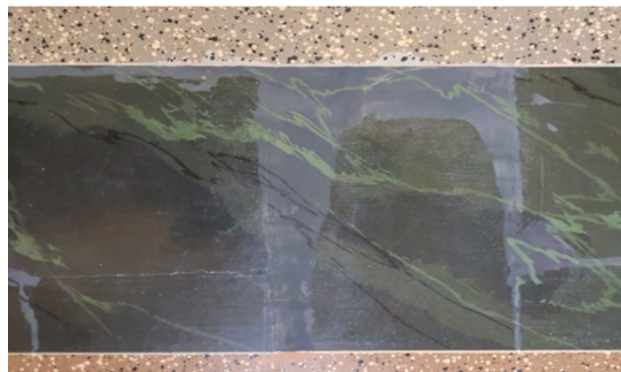
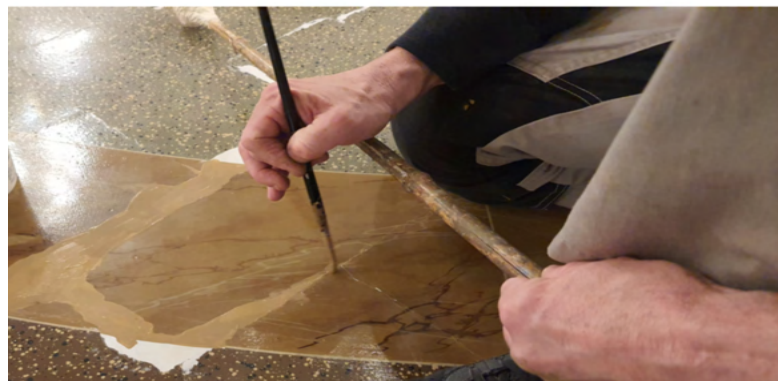
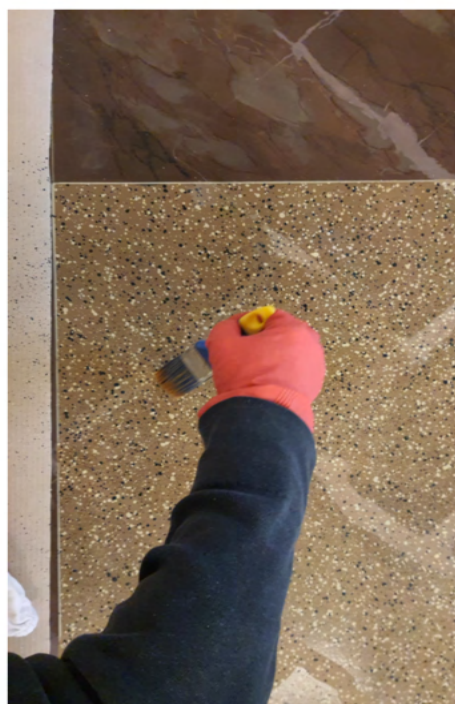
*integrazione pittorica delle lacune*

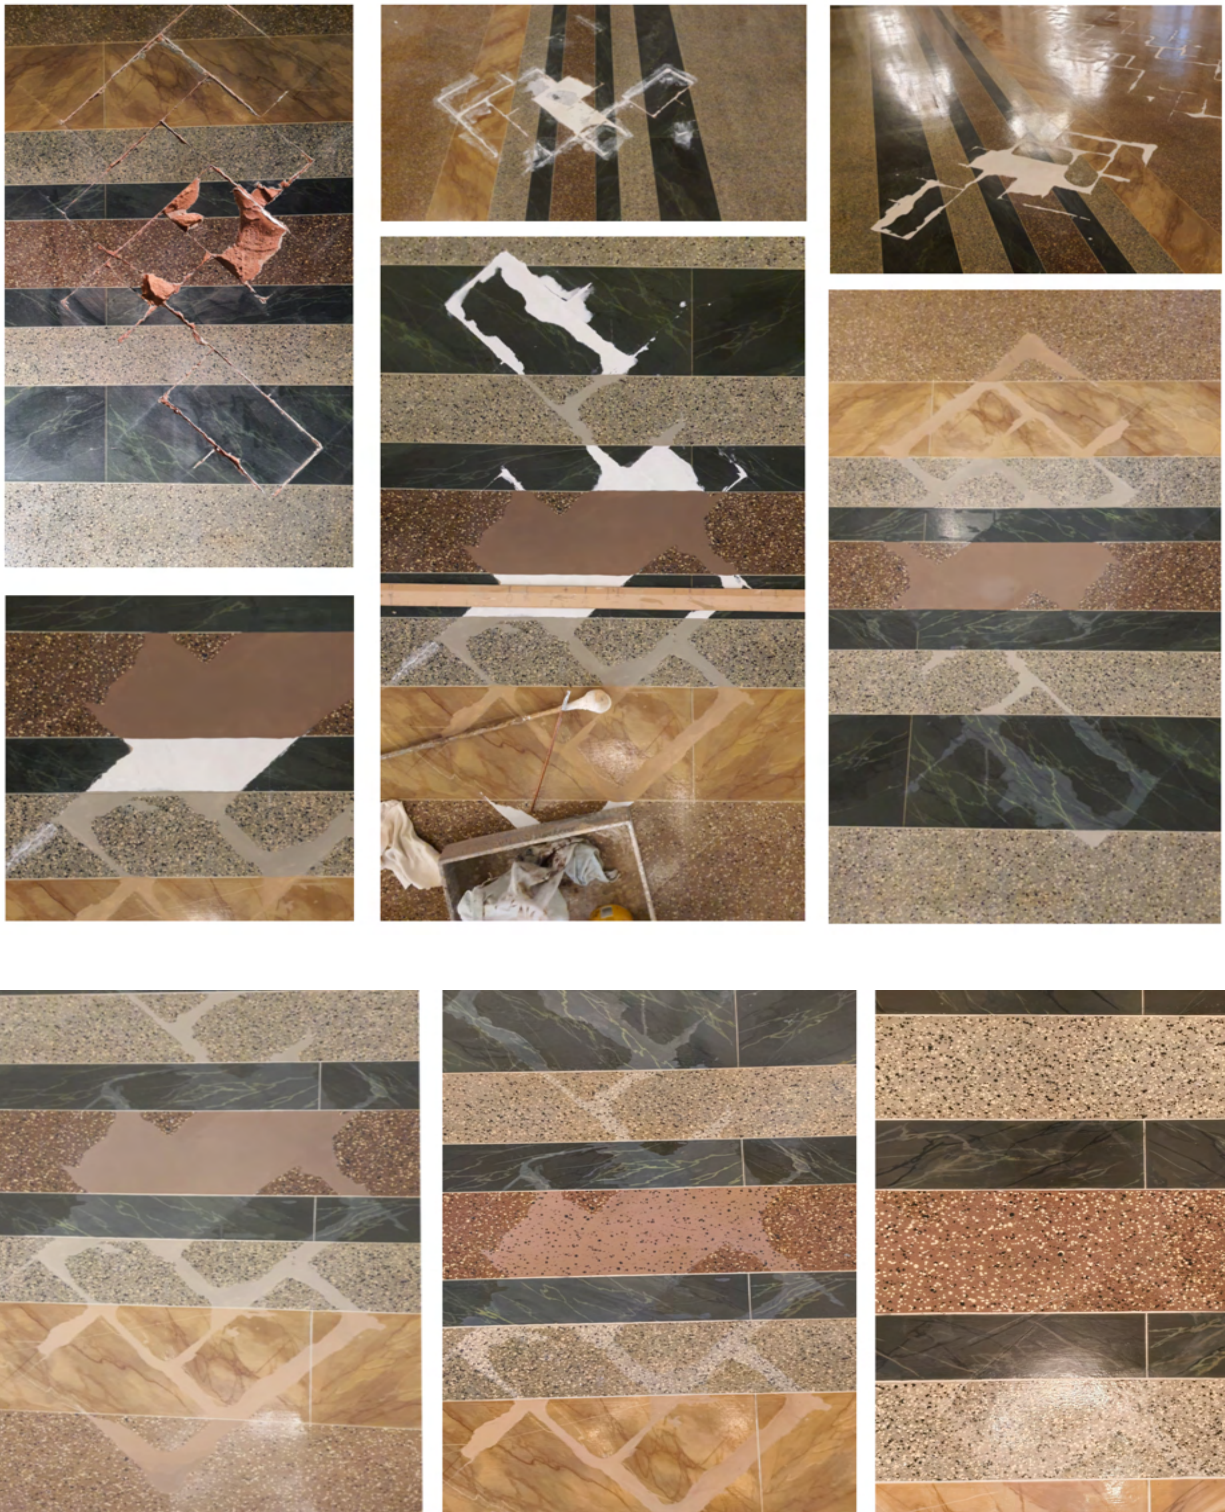
*particolare delle fasi del restauro pittorico e della lucidatura*

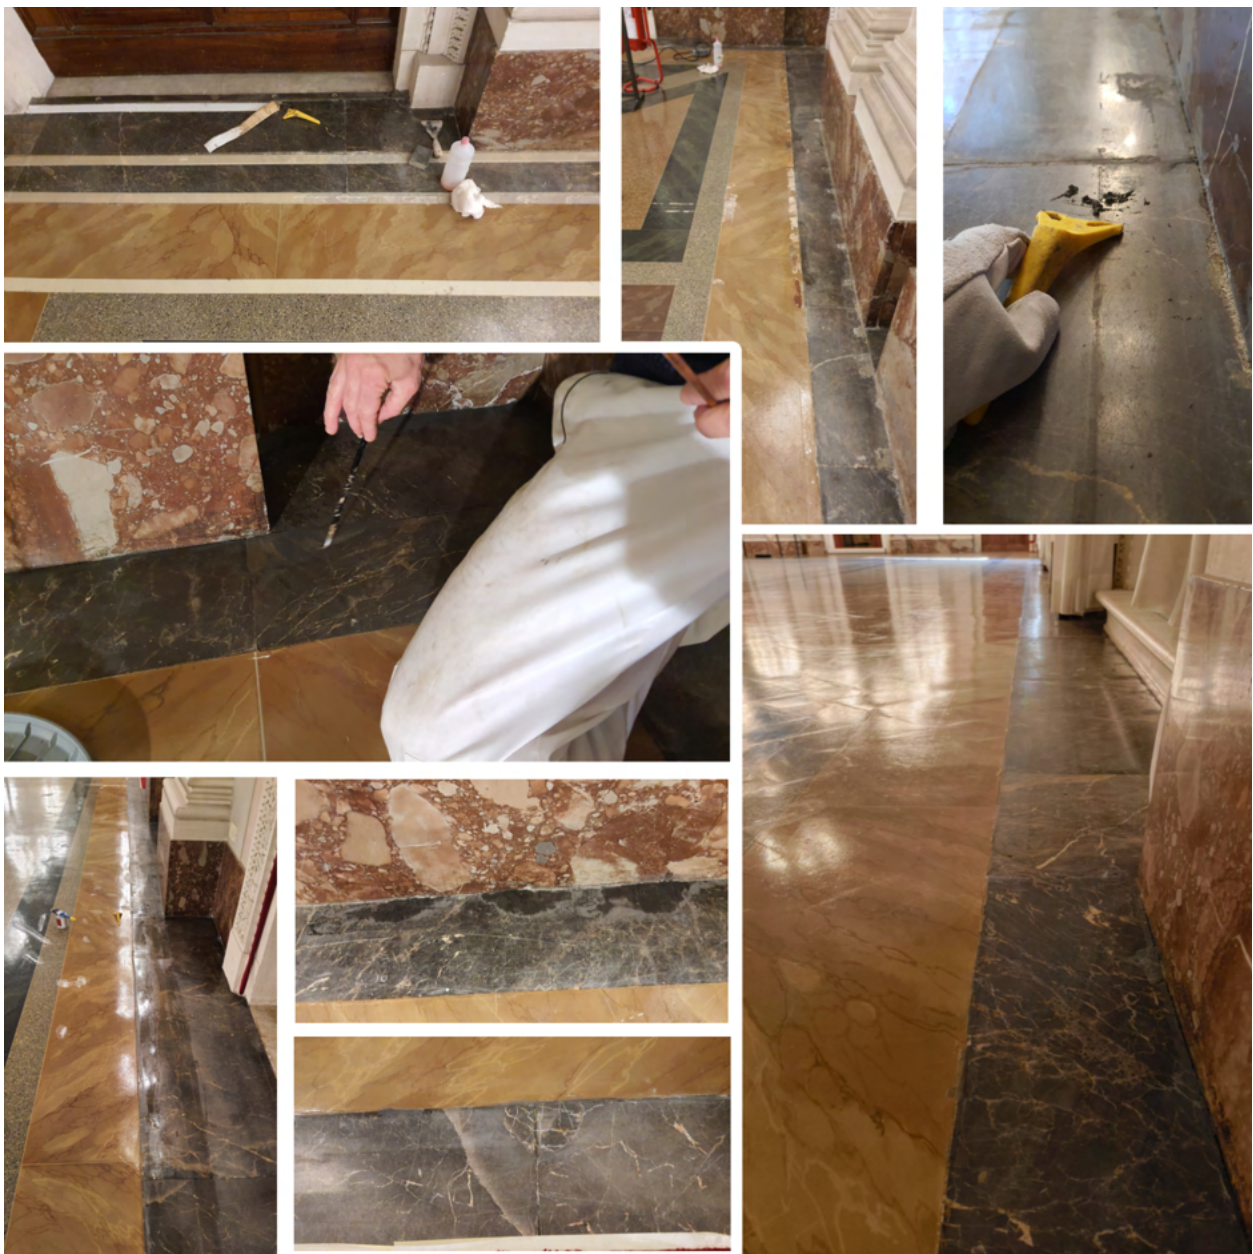
L'intervento di restauro ha compreso anche la superficie perimetrale della Sala costituita da una cornice di marmo vero, fascia interamente coperta di vari strati di nastro biadesivo.

*restauro della fascia perimetrale in marmo*

- la rimozione totale dei nastri e dei residui collosi tramite l'uso di sverniciatore e diluente naturali Durga.
- pulitura e lucidatura con cera naturale Durga.
