Infos Magazine

SPECIALISTE DE LA VIDÉO SURVEILLANCE D'ÉLEVAGE
DETECVEL

DÉTECTION DES POLLUTIONS
ÉLECTROMAGNÉTIQUES
EN ÉLEVAGE

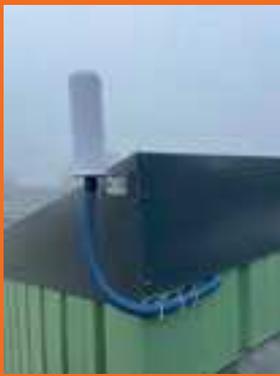
Ce relais 4G omnidirectionnel (360 degrés), connecté aux antennes-relais 4G les plus proches, offre une connexion internet haut-débit optimale. Cet équipement est particulièrement utile dans les zones blanches ou lorsque le central téléphonique est trop éloigné de l'exploitation. « Au-delà de 5 km, le débit internet proposé est très faible et difficilement exploitable ». Ce dispositif, associé à une box 4G étanche, permet de connecter tous les équipements (caméras de surveillance et de sécurité, robot de traite, automate d'élevage, ordinateur, système de détection des chaleurs, installation solaire photovoltaïque,

prise en main à distance d'appareils connectés au numérique...) et d'assurer du haut-débit en permanence. Tous les bâtiments de la ferme peuvent aussi être mis en réseau, via un système filaire ou en liaison wifi.

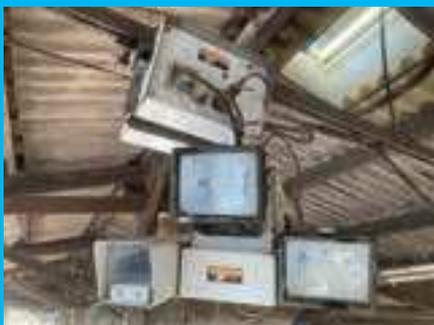
CE SYSTÈME DE CAMÉRAS, INSTALLÉ EN 1995 PAR DETECVEL, FONCTIONNE TOUJOURS !

installations équipées dans les années 90 ! Aujourd'hui, 80 % de la maintenance s'effectue à distance, via internet.

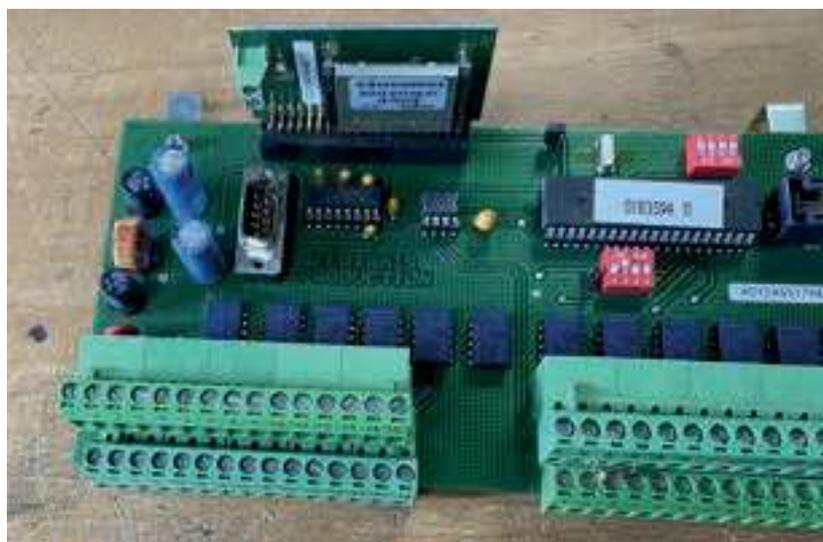
LES CARTES, ASSEMBLÉES PAR DETECVEL, SONT FACILEMENT ÉVOLUTIVES ET INTERCHANGEABLES.

notre bureau d'études », souligne Pascal Veilleux, responsable de la fabrication et du bureau d'études. Dans l'atelier, l'assemblage est réalisé sur une pailasse parfaitement mise à la terre pour que l'électricité électrostatique n'altère pas les composants électroniques des cartes mères. Tout comme Rémi Tertrais, fondateur de la société, Pascal Veilleux, qui travaille depuis plus de 30 ans dans l'entreprise est un puits de connaissance. Ces professionnels ont eux-mêmes conçu les différents modèles qu'ils proposent à leur clientèle. Grâce à cette maîtrise de A à Z, les équipements qu'ils utilisent n'ont plus de secret pour eux. Ici, pas d'obsolescence programmée mais la volonté de produire un matériel fiable, capable de fonctionner dans un milieu exigeant. Les pannes existent et les réparations sont effectuées depuis le bureau d'études.

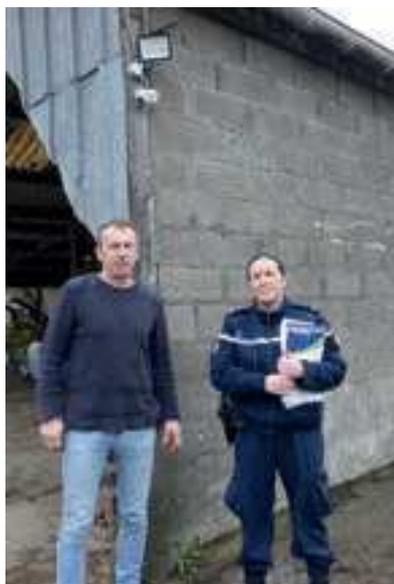
L'INSTALLATION D'UN BON ÉCLAIRAGE EN HAUTEUR CONSTITUE UN PREMIER PAS SIMPLE VERS LA DISSUASION ET LA SÉCURISATION D'UNE EXPLOITATION.

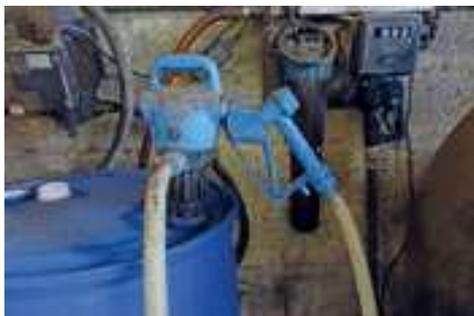
POSER UN COUPE-CIRCUIT SUR LA POMPE À FUEL OU PENSER À DISJONCTER LE COMPTEUR QUI COMMANDE LA POMPE EN FIN DE JOURNÉE SONT DES GESTES PRÉVENTIFS SIMPLES À METTRE EN ŒUVRE.

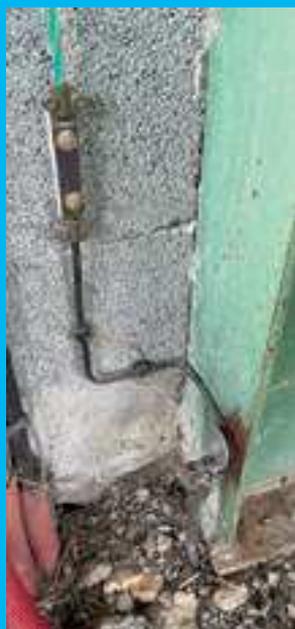
UN EXEMPLE DE MAUVAISE PRISE DE TERRE : LE CÂBLAGE DE LIAISON TERRE PASSE PAR LA CHARPENTE MÉTALLIQUE.

Le câble vert-jaune au-dessus de la barrette qui va au tableau électrique est conforme. Par contre, le câblage de liaison terre qui sort de la barrette de terre devrait aller directement au puits de terre sans passer par la charpente métallique. Sinon, en cas d'orage, c'est la charpente qui emmagasine la charge électrique avant de s'écouler vers la terre. La terre de la charpente métallique doit aller directement à la barrette de terre afin de respecter la norme.

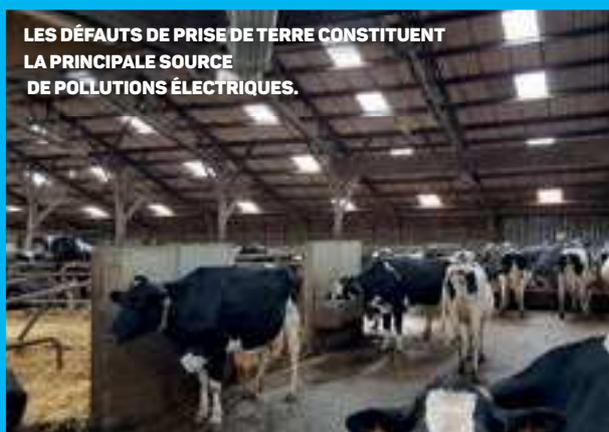
LES DÉFAUTS DE PRISE DE TERRE CONSTITUENT LA PRINCIPALE SOURCE DE POLLUTIONS ÉLECTRIQUES.

En élevage, les défauts de prise de terre constituent la principale source des problèmes de pollutions électriques. L'expert nous cite l'exemple d'une prise de terre défectueuse qu'il a découvert lors d'un audit. Le câble vert-jaune au-dessus de la barrette qui va au tableau électrique était conforme. Par contre, le câblage de liaison terre qui sortait de la barrette de terre aurait dû aller directement au puits de terre sans passer par la charpente métallique. Sinon, en cas d'orage, c'est la charpente qui emmagasine la charge électrique avant de s'écouler vers la terre. La terre de la charpente métallique doit toujours aller directement à la barrette de terre afin de respecter la norme.

« Les défauts de prise de terre constituent la principale problématique rencontrée ! Dans ma pratique, je suis confronté à des prises de terre reliées à des charpentes métalliques ! Bon nombre d'élevages sont dotés de plusieurs prises de terre sans aucune interconnexion entre elles. Rappelons que cela représente un danger

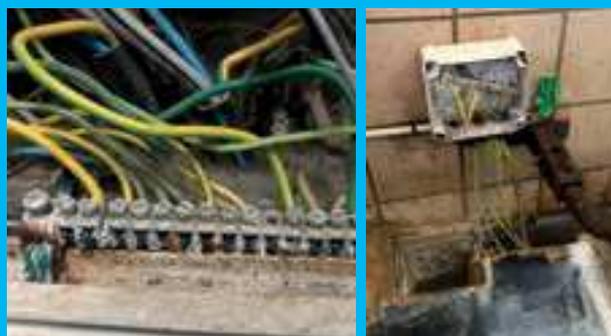
DES EXEMPLES DE TRACES D'HUMIDITÉ SUR LES INSTALLATIONS ÉLECTRIQUES SIGNALANT UN PROBLÈME.

Dans des locaux humides comme la salle de traite, il n'est pas rare de trouver des défauts de courants de fuite sur les prises de courant 380 volts et de l'humidité à l'intérieur des prises. L'humidité fait passer le courant de la phase à

la terre. Cela finit par stresser les vaches qui sont en contact régulier avec des structures métalliques. Il est primordial de s'assurer de l'étanchéité des prises de courant car l'humidité peut ensuite se propager à l'ensemble du circuit électrique.

Dans des locaux humides, comme la salle de traite, il n'est pas rare de trouver des défauts de courants de fuite sur les prises de courant 380 volts, avec de l'humidité à l'intérieur de la prise. Une humidité qui fait passer le courant de la phase à la terre. Ce qui finit par stresser les vaches au contact des structures métalliques. Il est primordial de s'assurer de l'étanchéité des prises de courant.

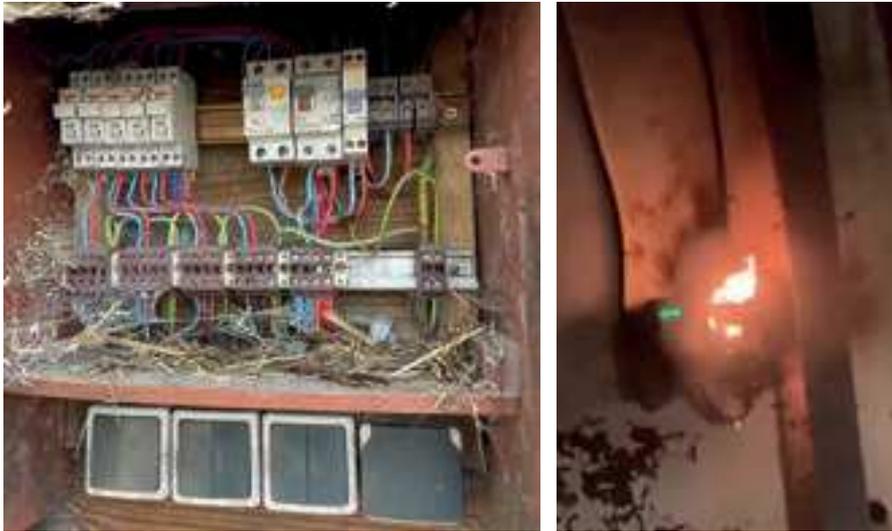
SI LES ARRIVÉES DE CÂBLES NE SONT PAS BIEN COLMATÉES, LA POUSSIÈRE ET LES DÉBRIS PÉNÈTRENT DANS LE TABLEAU ÉLECTRIQUE OÙ ILS CONSTITUENT UN RISQUE D'INCENDIE.

tableau, facilitant l'accumulation des débris. Il m'arrive même de trouver des nids de rongeurs. Le risque étant qu'ils grignotent la partie isolante des câbles. Je recommande aux éleveurs de vérifier l'état du tableau électrique au moins une fois par an, de contrôler l'état des câbles et de tester le bon fonctionnement des disjoncteurs ! Rappelons qu'il est généralement indiqué sur les disjoncteurs de 30 mA qu'ils doivent être testés une fois par mois. Cette mention permet avant tout au constructeur de se couvrir en cas d'accident. En pratique, si les éleveurs réalisaient le simple test de déclencher le disjoncteur différentiel une ou deux fois l'an, ce serait déjà bien. Mon expérience terrain m'enseigne

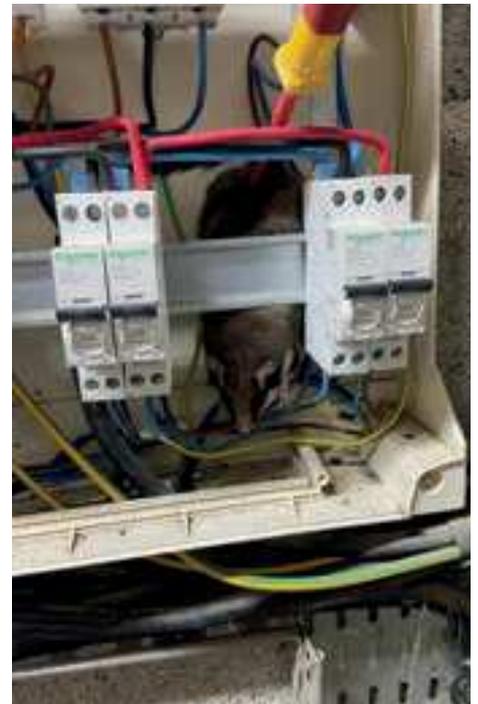
QUAND L'ENTRÉE DES CÂBLES N'EST PAS BIEN COLMATÉE : LES RONGEURS (COMME ICI UN RAT FRUITIER) RISQUENT DE S'INSTALLER DANS LE TABLEAU ET DE S'ATTAQUER AUX CÂBLES.

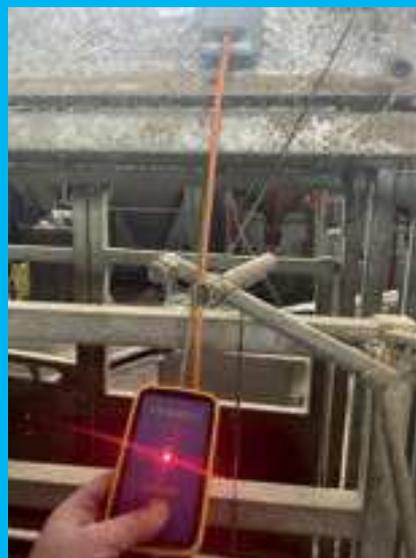
Rémi Tertrais a développé le VX 50 Plus pour détecter les pollutions électromagnétiques. Ce dispositif détecte les champs électriques sur une prise de terre, les champs électriques 50 hertz d'un poste de clôture électrique sur les conduites d'eau, sur la charpente métallique ou sur la partie métallique d'une salle ou d'un robot de traite. Le VX 50 Plus mesure la distance du rayonnement d'une ligne électrique de 20 000 V ou d'un câble électrique 220 et 380 V. Il est ainsi possible de définir la distance à respecter pour la pose d'un câble basse tension.

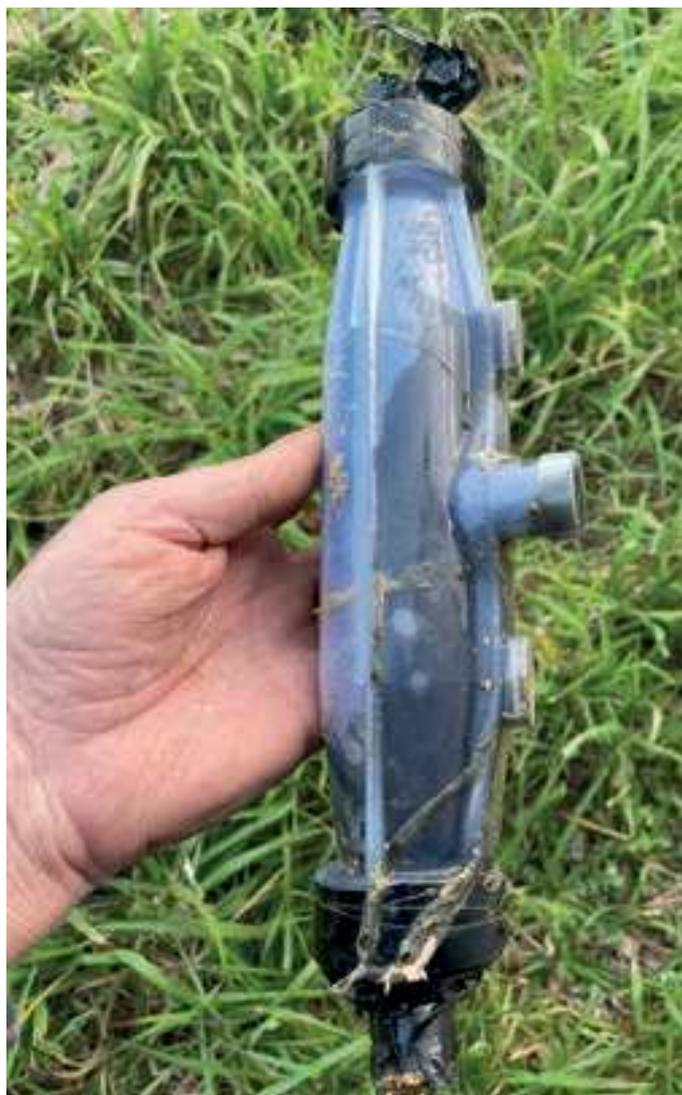
POUR UNE POMPE DE FORAGE, QUAND ON UTILISE UN RACCORD SOUS-MARIN, IL FAUT EFFECTUER DES SOUDURES À L'ÉTAIN, PUIS RECOUVRIR D'UNE GAINÉ THERMO-RÉTRACTABLE SPÉCIFIQUE FORAGE.

Dans les pompes de forage ou de relevage, Rémi Tertrais mesure souvent des défauts d'étanchéité qui entraînent des pollutions électriques. Il souligne par ailleurs la nécessité

Parfois, des pompes de relevage ou de forage sont en défaut d'isolement, avec des câbles non étanches (norme AD8). Or, à 100 m de profondeur, la pression est telle que de l'eau entre dans les câbles. Avec comme conséquence, la formation de microcourants dans l'eau consommée par les vaches.

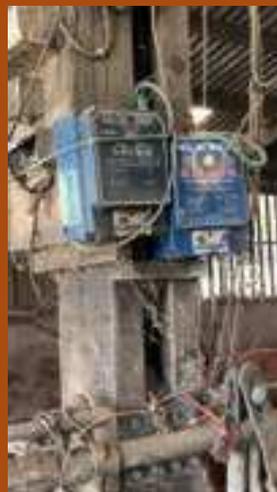
UN EXEMPLE À NE PAS SUIVRE : LES ÉLECTRIFICATEURS SONT PERCHÉS À L'INTÉRIEUR DE LA STABULATION. LEUR PRISE DE TERRE EST RACCORDÉE AUX CORNADIS. LES VACHES SE PRENNENT EN PERMANENCE DES DÉCHARGES ÉLECTRIQUES.

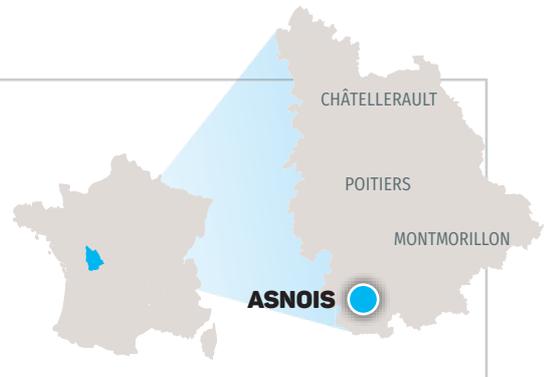
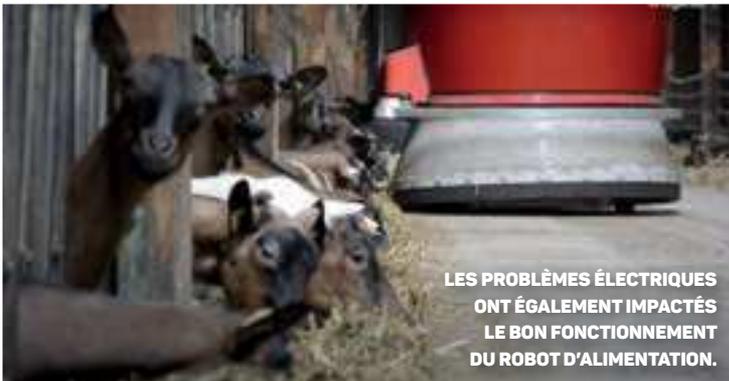
LES PROBLÈMES ÉLECTRIQUES ONT ÉGALEMENT IMPACTÉS LE BON FONCTIONNEMENT DU ROBOT D'ALIMENTATION.

faille géologique sur laquelle la prise de terre était positionnée. Elle subissait des pollutions électromagnétiques provenant d'une antenne relais et d'un transformateur, implantés à moins d'un kilomètre. Sans compter qu'en raison d'un mauvais positionnement de la prise de terre, les variateurs électriques de l'installation de traite relarguaient du courant électrique qui se diffusait dans tout le bâtiment via la faille ». Une fois le diagnostic posé, l'expert préconise deux interventions. La première consiste à déplacer la prise de terre à l'extérieur du bâtiment pour la positionner dans une fosse septique électrique. Rémi Tertrais rappelle l'importance de réaliser un véritable puits de terre, dans lequel le courant électrique pourra s'écouler sans danger. Pour ce faire, le câble électrique de la prise de terre doit être clairement identifié et posé dans de

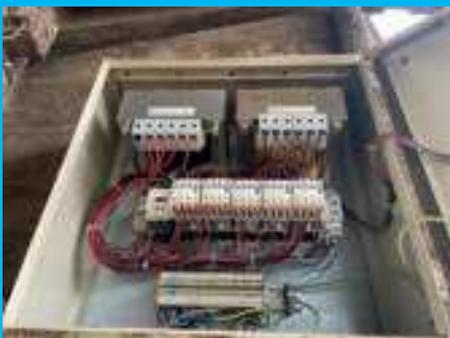
LE TABLEAU ÉLECTRIQUE QUI ALIMENTE L'ARMOIRE DES VENTILATEURS EN 380 VOLTS AVEC UN CÂBLE QUATRE CONDUCTEURS (TROIS PHASES + TERRE) SANS LE CONDUCTEUR NEUTRE.

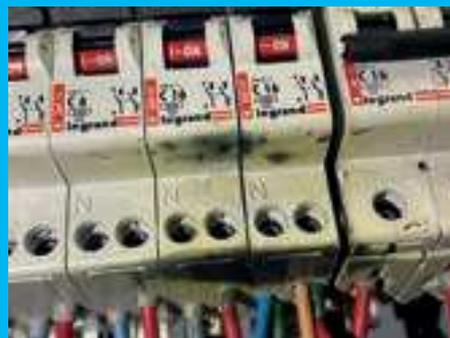
LE CONTACTEUR UNIPOLAIRE QUI ALIMENTE LE RÉSEAU 220 VOLTS DE LA PRISE DE COURANT, QUI, VIA UN RETOUR DU COURANT SUR LE NEUTRE, A OCCASIONNÉ DES SURCHARGES ÉLECTRIQUES.

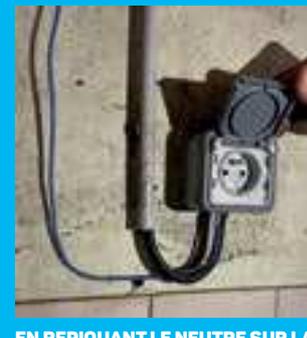
EN REPIQUANT LE NEUTRE SUR LA PRISE DE COURANT DE 220 VOLTS POUR ALIMENTER LA SONDÉ DES VENTILATEURS, L'INSTALLATEUR A CRÉÉ UN CHAMP ÉLECTRIQUE ET ÉLECTROMAGNÉTIQUE CONSIDÉRABLE.

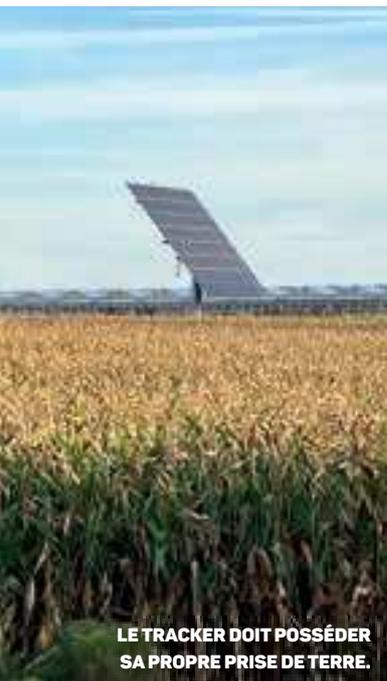
LE TRACKER DOIT POSSÉDER SA PROPRE PRISE DE TERRE.

zone doit être clairement référencée, identifiée par l'éleveur et protégée. Il faut creuser une fosse de 2 x 2 m et utiliser des câbles de cuivre ». Cette prise de terre ne doit pas se situer au pied du tracker, ni dans la tranchée avec le câble reliant le tracker au compteur de l'exploitation. « L'idée est de ne pas ramener les signaux et les ondes du tracker vers la stabulation ». Pour les mêmes raisons, il faut veiller à ne pas positionner la prise de terre sur une faille géobiologique ou sur une veine d'eau. Le spécialiste rappelle par ailleurs l'importance de choisir les bons matériaux. « Les prises de terre doivent être réalisées en 100 % cuivre et non en acier cuivré, matériau sensible à l'oxydation et dont la durée de vie reste limitée. Les câbles doivent pouvoir isoler ».
