## Dane pojazdu

| Producent | BMW |
| Model | Seria 5 [G30/F90] 16-20 |
| Typ/wersja | 530e iPerformance M Sport sport-aut |

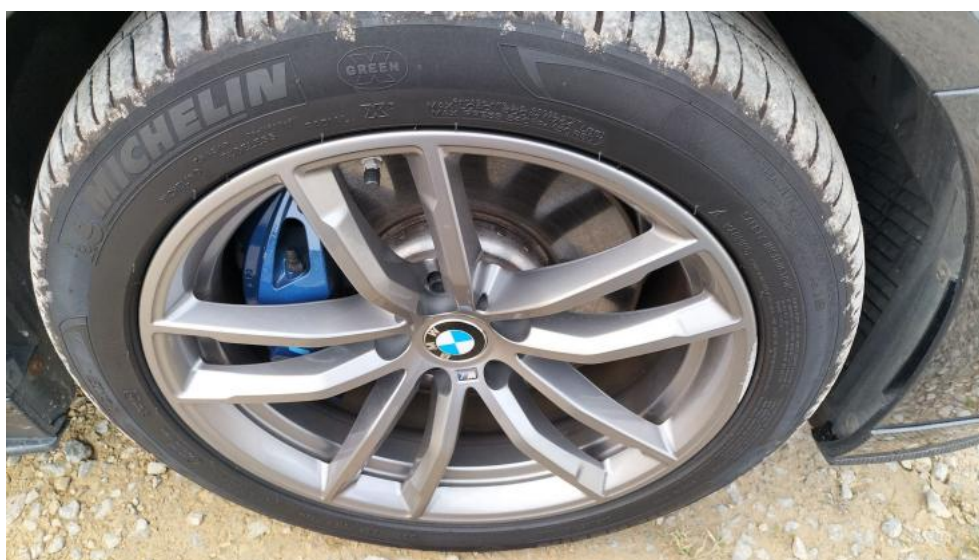
| Nazwa elementu | Rodzaj uszkodzenia | Umiejscowienie |
|---|---|---|
| Felga alum. str. ozdobna PP | zarysowanie | Przód strona prawa |

**Fot. 24.**  
Felga alum. str. ozdobna PP - zdjęcie poglądowe 1

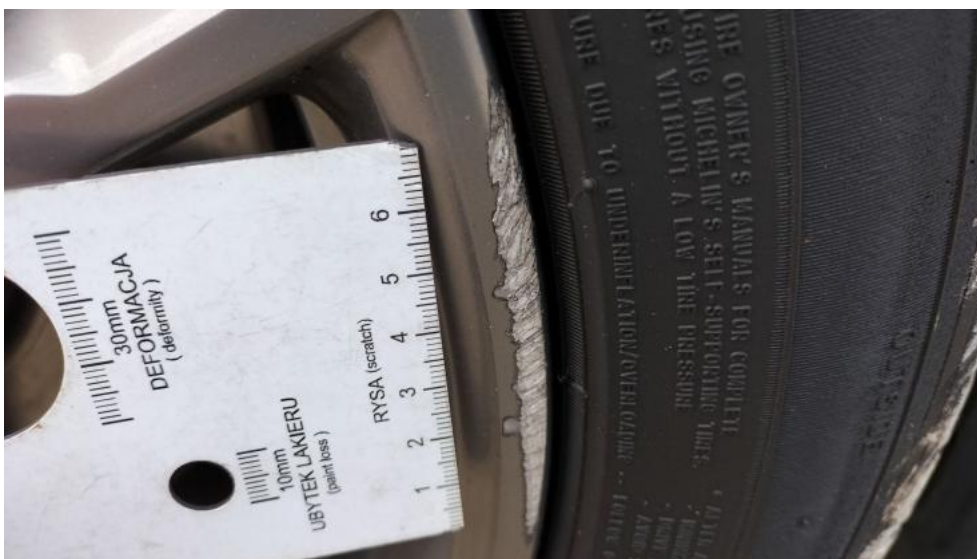
**Fot. 25.**

Felga alum. str. ozdobna PP - zarysowanie 1

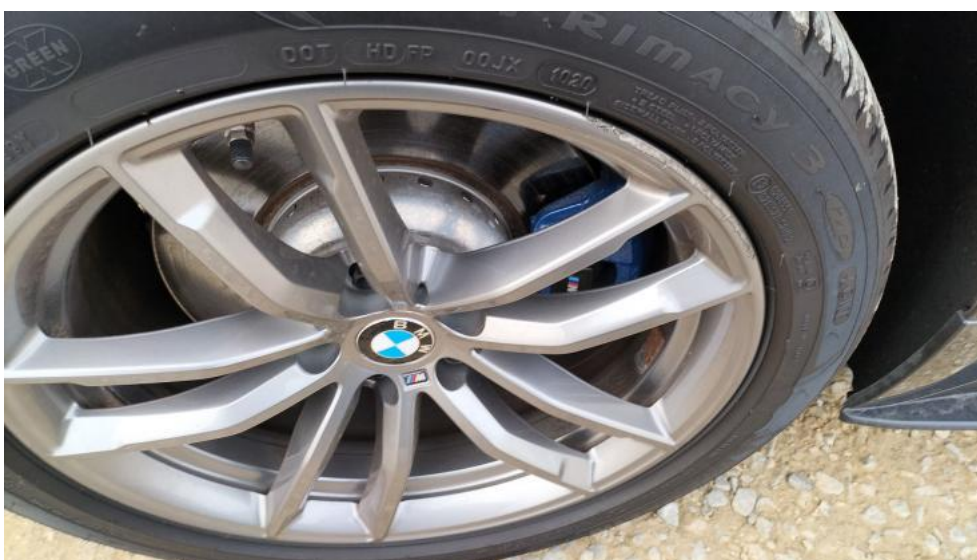
**Fot. 26.**

| Nazwa elementu | Rodzaj uszkodzenia | Umiejscowienie |
|---|---|---|
| Felga alum. str. ozdobna TP | zarysowanie | Tył strona prawa |

Felga alum. str. ozdobna TP - zdjęcie poglądowe 1

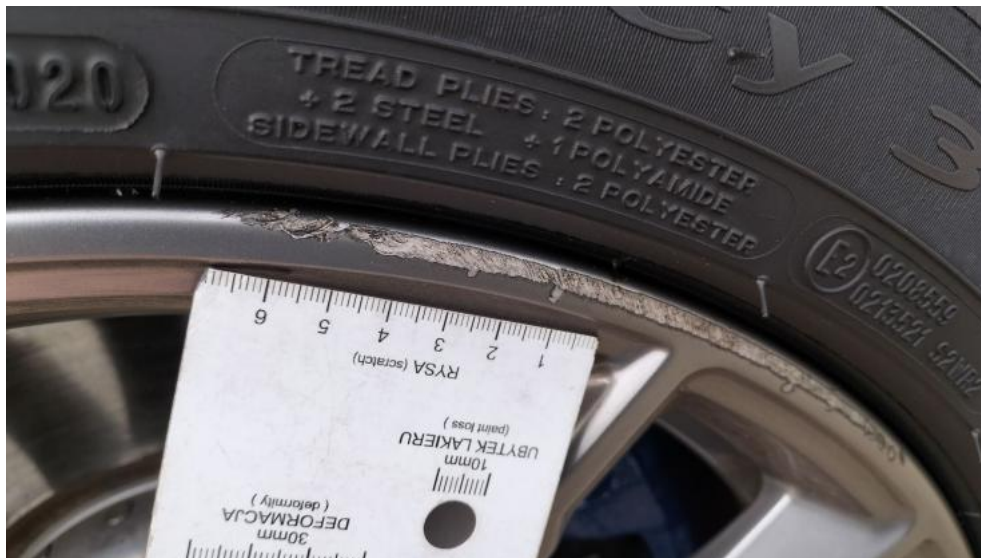
**Fot. 27.**

Felga alum. str. ozdobna TP - zarysowanie 1

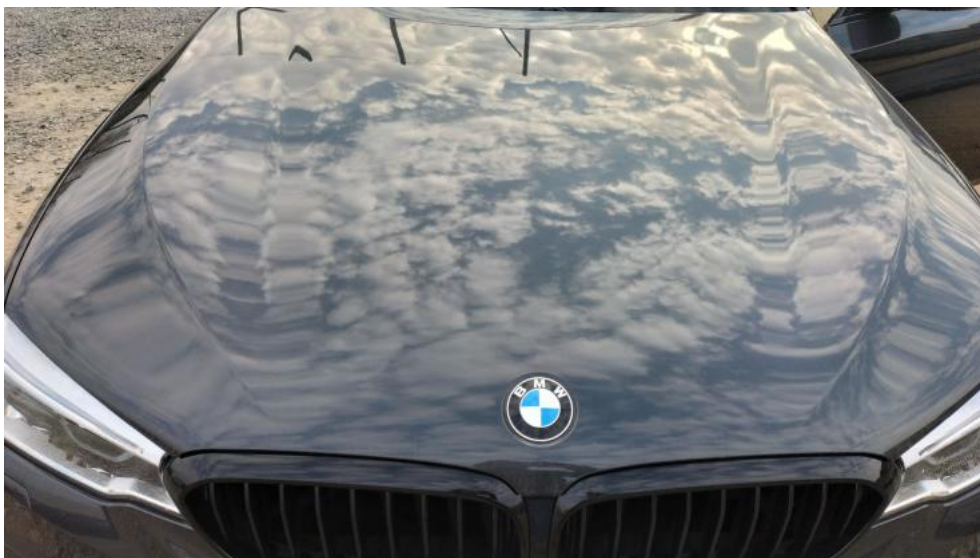
**Fot. 28.**

| Nazwa elementu | Rodzaj uszkodzenia | Umiejscowienie |
|---|---|---|
| Pokrywa | odpryski lakieru | Przód |

Pokrywa - zdjęcie poglądowe 1

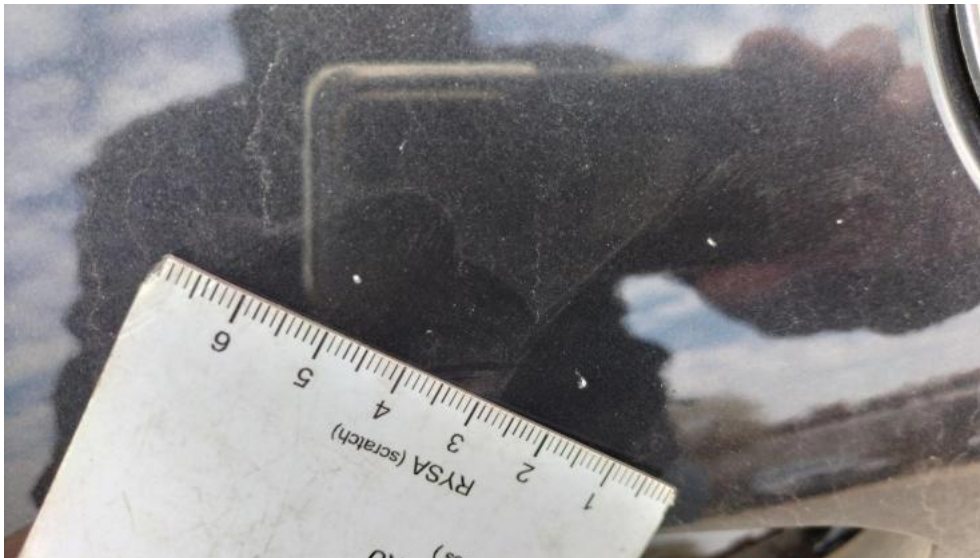
**Fot. 29.**

Pokrywa - odpryski lakieru 1

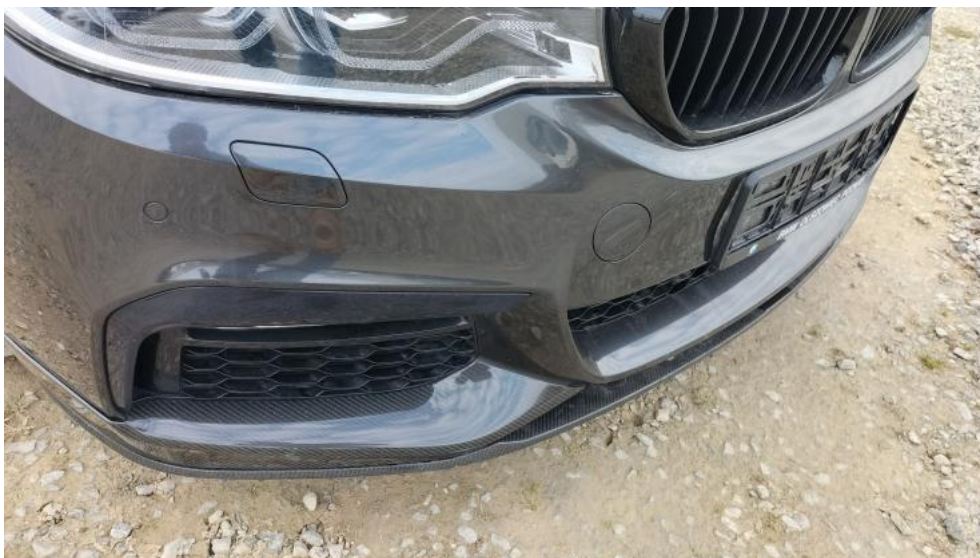
**Fot. 30.**

| Nazwa elementu | Rodzaj uszkodzenia | Umiejscowienie |
|---|---|---|
| Spoiler zderzaka n/lakier. PRZ | zarysowanie | Przód |

Spoiler zderzaka n/lakier. PRZ - zdjęcie poglądowe 1

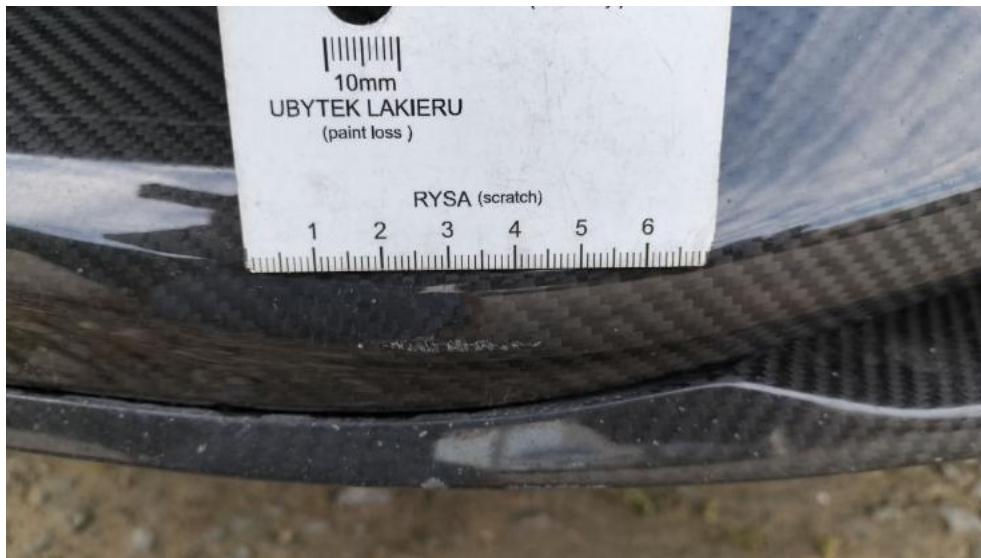
**Fot. 31.**

Spoiler zderzaka n/lakier. PRZ - zarysowanie 1

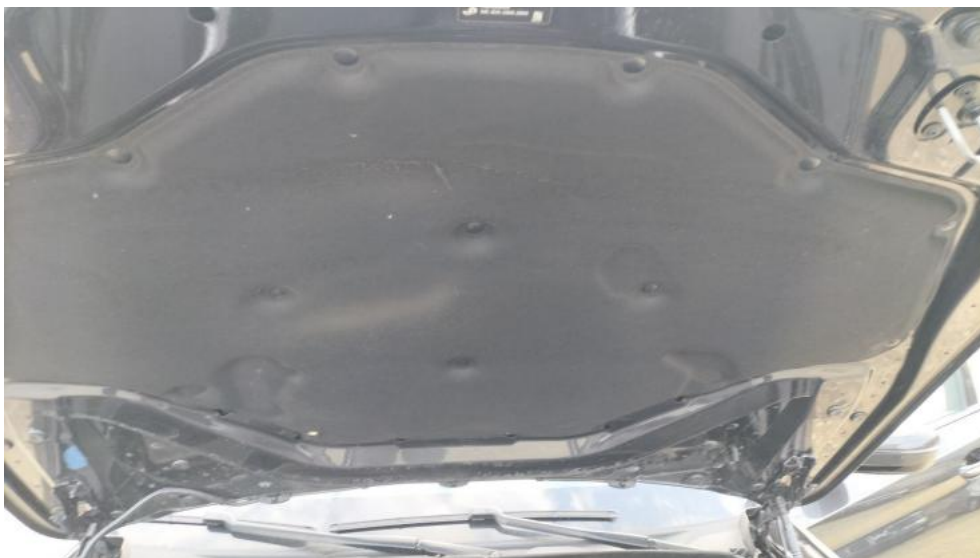
**Fot. 32.**

| Nazwa elementu | Rodzaj uszkodzenia | Umiejscowienie |
|---|---|---|
| Mata wygłuszająca pokrywy | rozerwanie | Przód |

Mata wygłuszająca pokrywy - zdjęcie poglądowe 1

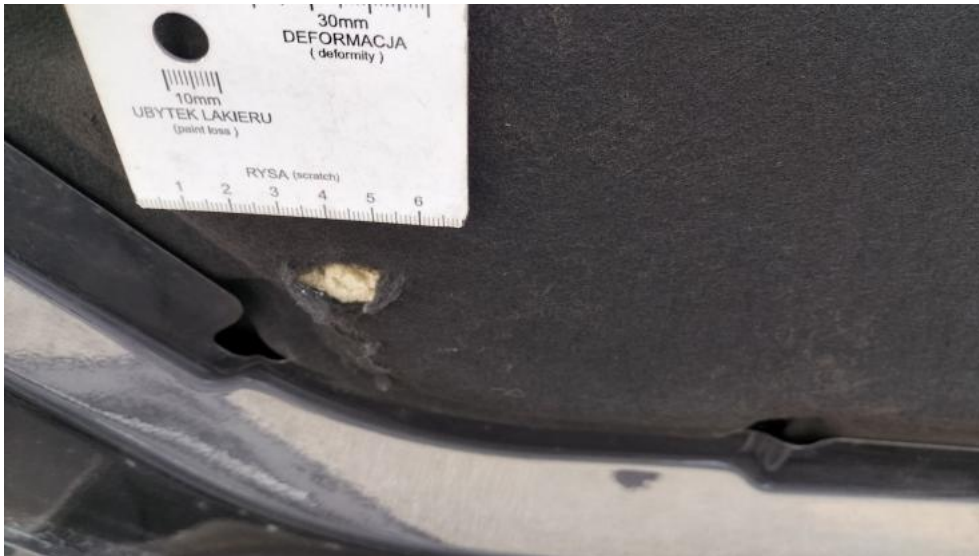
**Fot. 33.**

Mata wygłuszająca pokrywę - rozerwanie 1

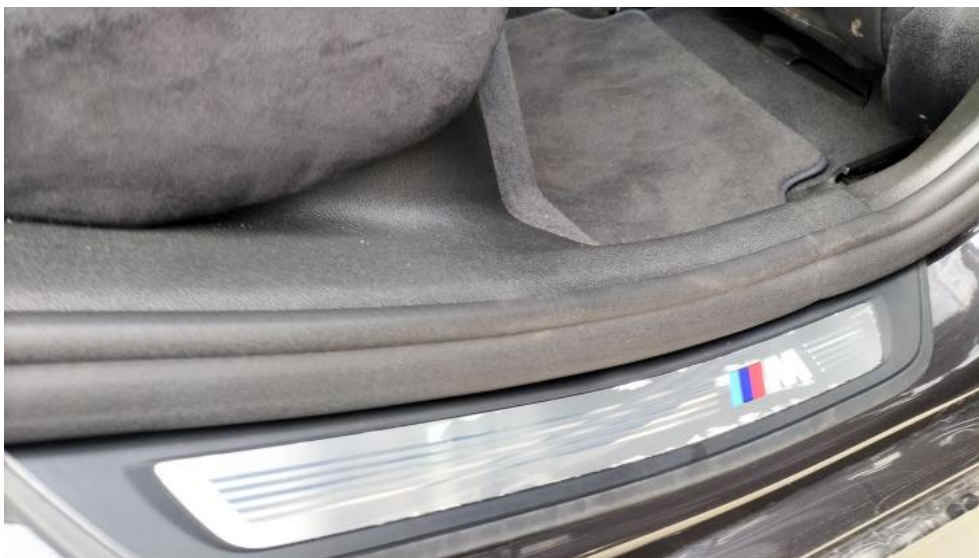
**Fot. 34.**

| Nazwa elementu | Rodzaj uszkodzenia | Umiejscowienie |
|---|---|---|
| Listwa progu n/lakier. P | inne | Bok prawy |

Listwa progu n/lakier. P - zdjęcie poglądowe 1

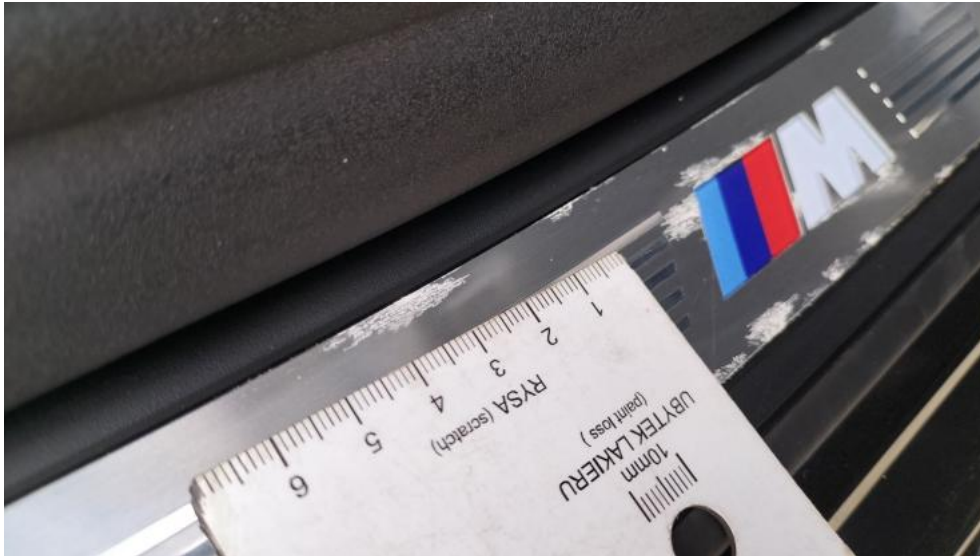
**Fot. 35.**

Listwa progu n/lakier. P - inne 1
