# DO RISCO À PERMÂNENCIA

Propostas Integradas de Urbanização e Mitigação  
na Comunidade da Paz.

## PRODUTO 02

Edital de Chamada Pública de  
apoio intitucional Nº 04/2024 do  
Conselho de Arquitetura e  
Urbanismo do Ceará (CAU/CE)  
Assistência Técnica Habitacional  
de Interesse Social.

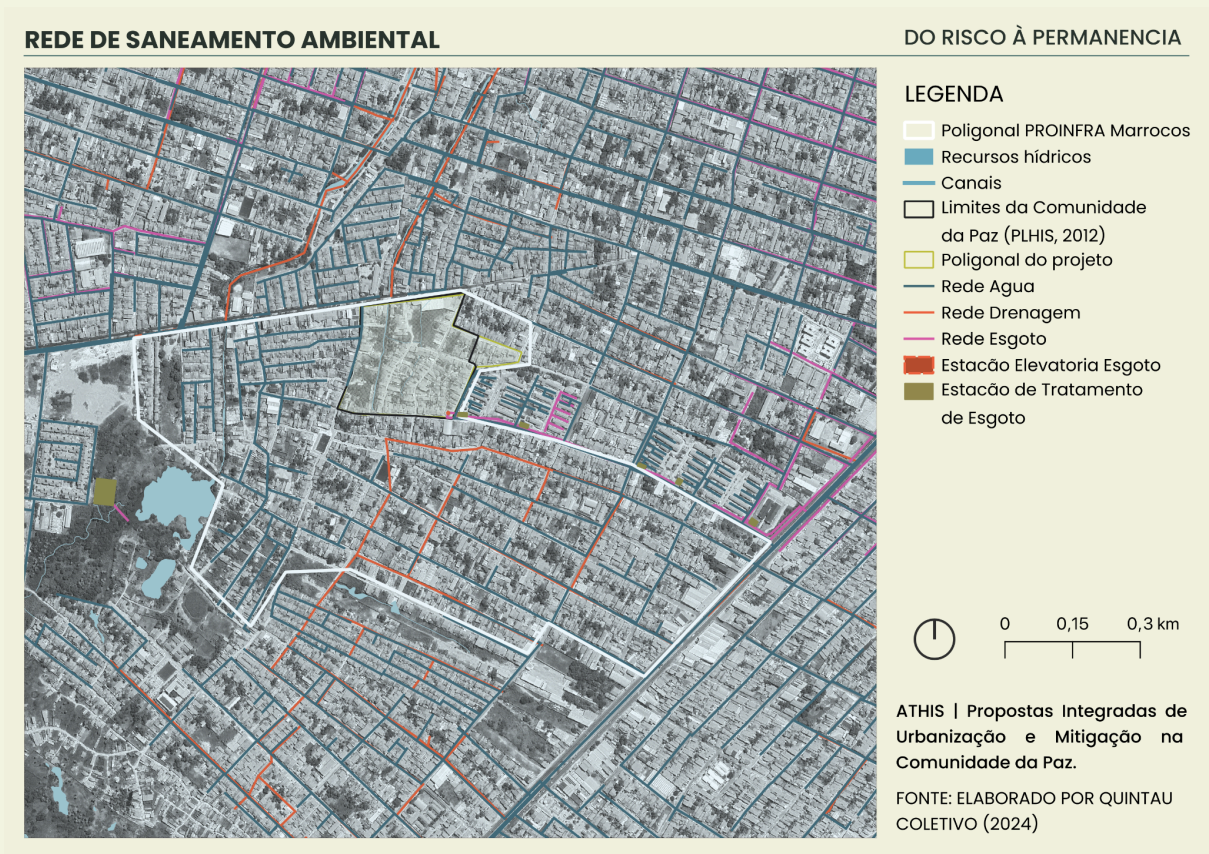
Figura 05. Mapa das redes de infraestrutura em relação à comunidade

Os dados espaciais mais recentes em implementação de infraestrutura de saneamento ambiental (água, esgoto e drenagem) na Paz e seus arredores ainda não dão conta das recentes intervenções realizadas a partir das obras do PROINFRA. Apesar disso, segundo o recente levantamento em campo realizado pela equipe técnica deste projeto, parte considerável da comunidade ainda está desassistida de todas essas infraestruturas, especialmente o “miolo” (travessas da Rua Franciscano), mesmo estando inserido na poligonal de obras (Ver Figura 05).

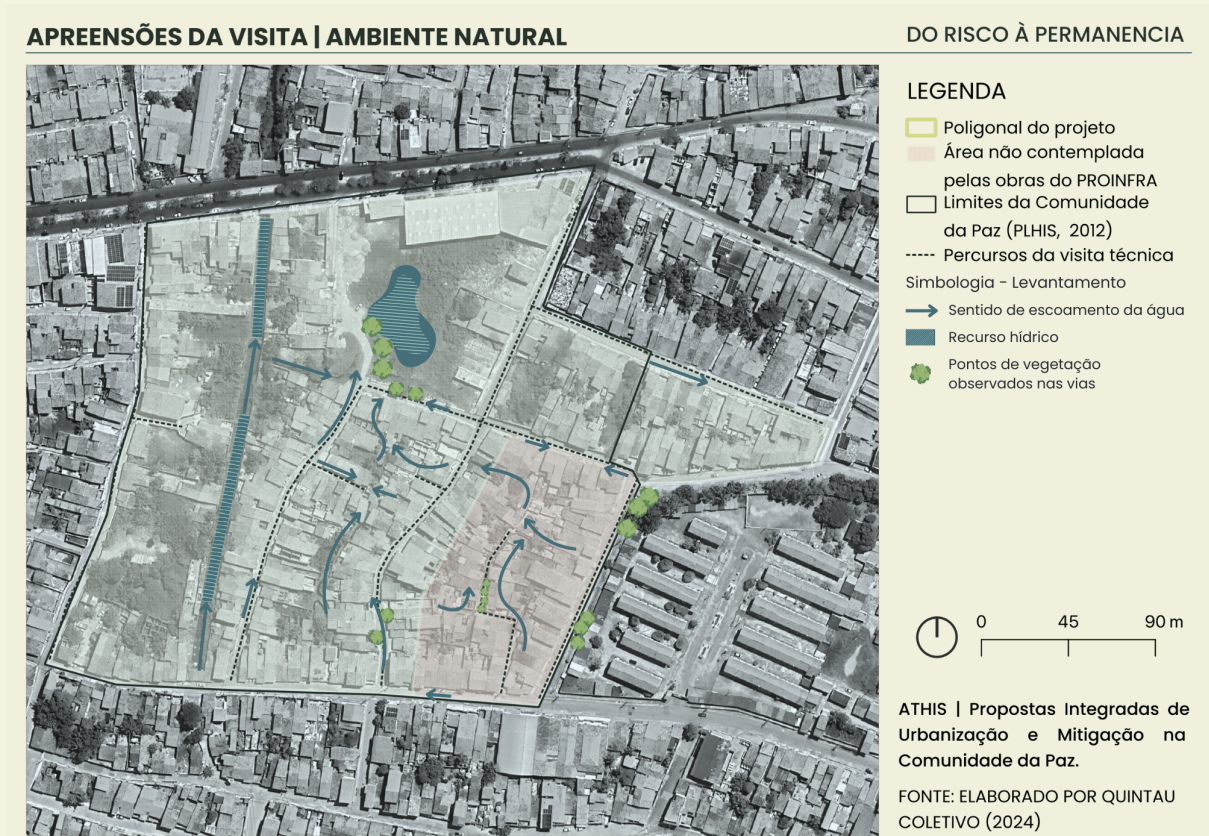
Figura 07. Mapa das Apreensões da Visita – Ambiente Natural

Com base nos pontos georreferenciados, nos mapas elaborados durante o trabalho de campo e nas conversas com os moradores, conforme supracitado nos relatos, foi possível sintetizar as principais questões identificadas durante a leitura de campo. Essas questões foram organizadas em três categorias principais: ambiente natural (ver Figura 07), risco (ver Figura 08) e estado atual das intervenções do PROINFRA na comunidade (ver Figura 09). As informações coletadas foram consolidadas em um mapa integrado (ver Figura 10), que também destaca situações específicas de maior relevância. Essas situações-destaque são detalhadas separadamente na Figura 11, proporcionando uma análise mais aprofundada de seus contextos e implicações.

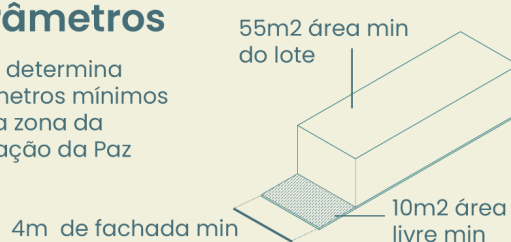
O PIRF determina parâmetros mínimos para a zona da Ocupação da Paz

**4/12** das casas levantadas estão com fachadas abaixo dos parâmetros

**4/12** não tem área livre no lote

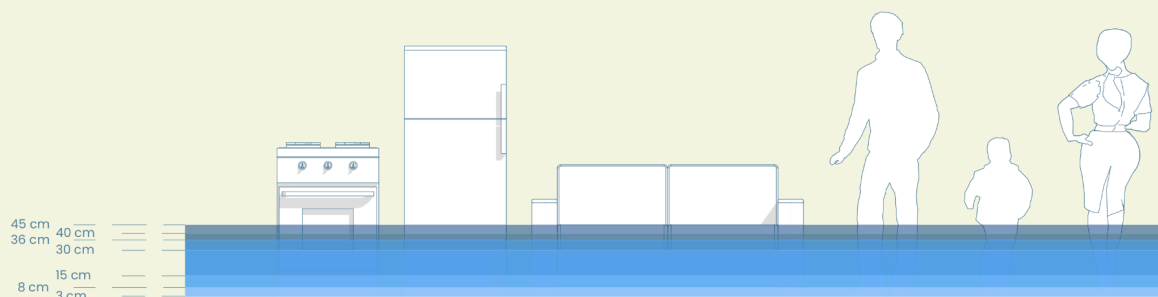
**Figura 14.** Representação dos Níveis de Alagamento da Comunidade da Paz.

Já segundo as informações coletadas na visita técnica focada nas edificações nas Travessas da Rua Franciscano, diante da presença de maiores precariedades urbanísticas, habitacionais e da presença de maiores riscos de alagamento, além de aferidas algumas alturas de alagamentos como as comentadas anteriormente e representadas na figura abaixo (Figura 14), cinco famílias relataram já ter perdido móveis e eletrodomésticos devido aos alagamentos periódico, uma delas inclusive já passou por perdas mais de uma vez. Apesar de todas as casas abordadas alagarem no período de chuva, duas

delas ainda não possuem móveis e cinco relatam que até hoje não perderam eletrodomésticos e móveis.

Diante disso, a presença de moradias bastante precárias e em situação de alta vulnerabilidade, inclusive social, junto aos alagamentos anuais e às precárias instalações de esgotamento a céu aberto, coloca a Comunidade da Paz como uma área com **Alto Grau de risco a processos hídricos**. Situação presente na maioria das vias, porém, exacerbada nas Travessas da Rua Franciscano. Destaque principalmente para estas travessas onde o cenário formado configura um **grau Muito Alto** de risco segundo os fatores de avaliação estabelecidos pelo Serviço Geológico Brasileiro com base em estudos e produtos do Ministério das Cidades de 2004 (Quadro 05), devido aos alagamentos anuais com níveis altos e a presença de casas em alta vulnerabilidade. Afirma-se isto principalmente diante da presença de águas negras e cinzas a céu aberto, muito próximas ou até dentro das moradias. Assim como diante das condições materiais e de salubridade interiores às residências.
