# DO RISCO À PERMANÊNCIA

Propostas Integradas de Urbanização e Mitigação  
na Comunidade da Paz.

PRODUTO FINAL

Editais de Chamada Pública de  
apoio institucional Nº 04/2024 do  
Conselho de Arquitetura e  
Urbanismo do Ceará (CAU/CE)  
Assistência Técnica Habitacional  
de Interesse Social.

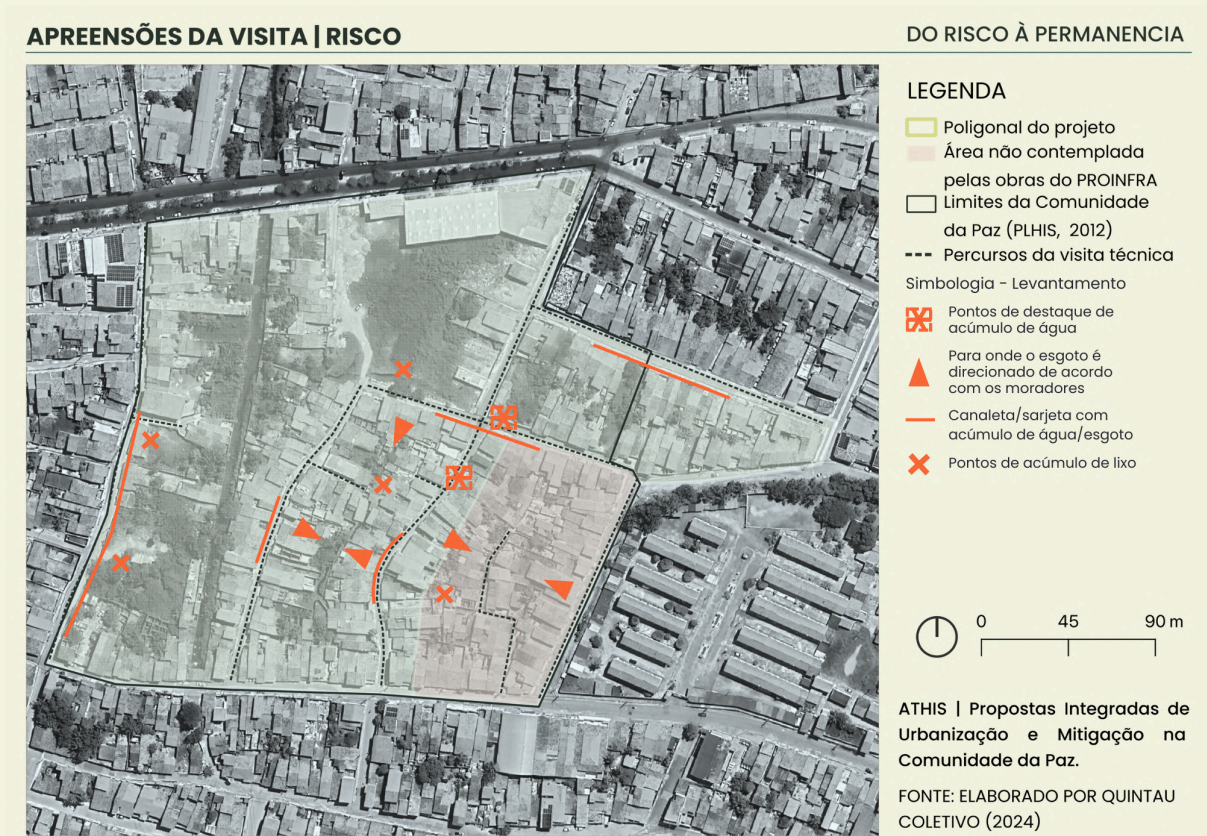
Figura 23. Mapa das Apreensões da Visita – Risco

Com base nos pontos georreferenciados, nos mapas elaborados e nas conversas com os moradores, foi possível sintetizar as principais questões identificadas durante a leitura de campo. Essas questões foram organizadas em três categorias principais: ambiente natural (ver Figura 22), risco (ver Figura 23) e estado atual das intervenções do PROINFRA na comunidade (ver Figura 24). As informações coletadas foram consolidadas em um mapa integrado (ver Figura 25), que também destaca situações específicas de maior relevância. Essas situações-destaque são detalhadas separadamente na Figura 26, proporcionando uma análise mais aprofundada de seus contextos e implicações.

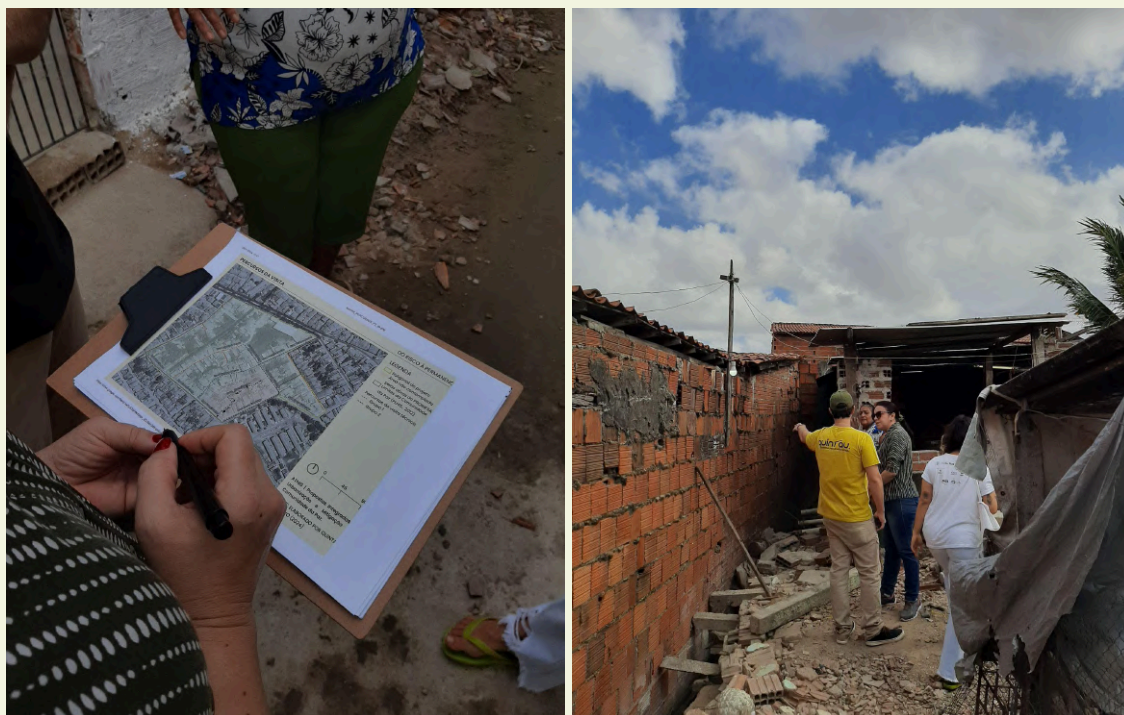
**Figura 28.** Registros da Visita Técnica

Há casas que apresentam fissuras nas paredes e chão úmido devido à fragilidade do solo

técnico pela engenheira Rosana. As etapas futuras devem incluir o desenvolvimento de soluções de urbanização e mitigação para o contexto da Comunidade da Paz, com atenção especial às travessas visitadas, que apresentam desafios mais emblemáticos.
