## INFORME DE LA INVESTIGACIÓN DE CAMPO DE LOS EFECTOS DEL TSUNAMI DE JAPÓN MARZO 2011, EN LAS ISLAS GALÁPAGOS

Willington Rentería<sup>1,2</sup>  
Patrick Lynett<sup>1</sup>  
Robert Weiss<sup>1</sup>  
Giorgio De La Torre<sup>2</sup>

### **RESUMEN**

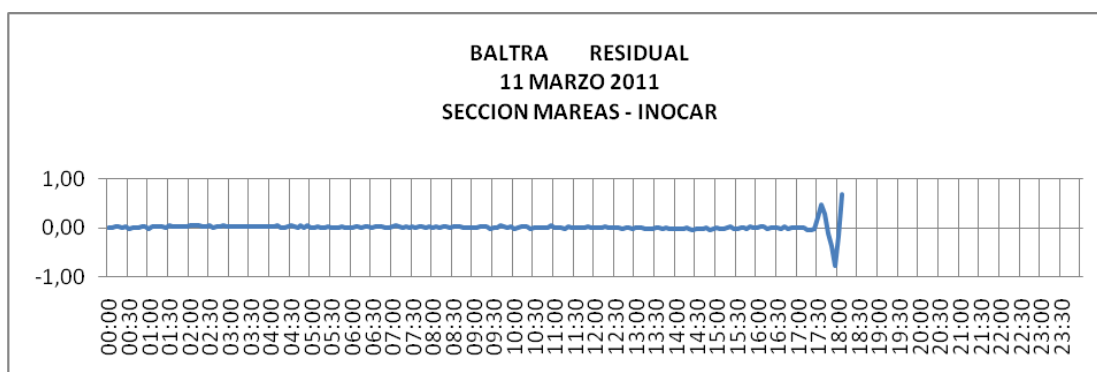
Debido a la escasa disposición de mareógrafos sobre las Islas, se desconoce cuál fue el primer punto de contacto de las Islas con las perturbaciones causadas por el tsunami, sin embargo el primer registro del impacto del tsunami lo realizó el mareógrafo de la Isla Baltra, aproximadamente a las 1730 pm. hora local, de acuerdo al análisis realizado por la sección Mareas del Instituto Oceanográfico de la Armada. Del perfil registrado se destaca que la primera onda que arribó hasta el mareógrafo lo hizo con su cresta positiva, es decir no hubo un retroceso de las aguas como es común en ciertos arribos de tsunamis, y se pudo además apreciar un aumento sostenido del nivel del mar en esta locación.

Figura 1 Arribo del Tsunami registrado en el mareógrafo de Baltra

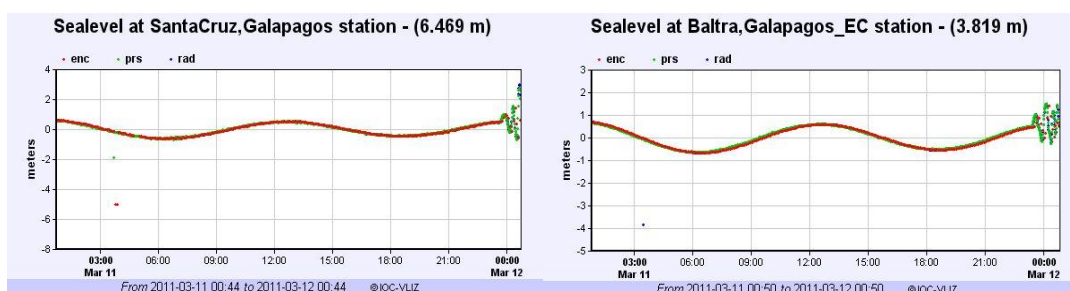
Figura 2 Capturas del monitoreo en casi tiempo real, del arribo de las olas a los mareógrafos, Sta. Cruz(Izc) y Baltra(Der)

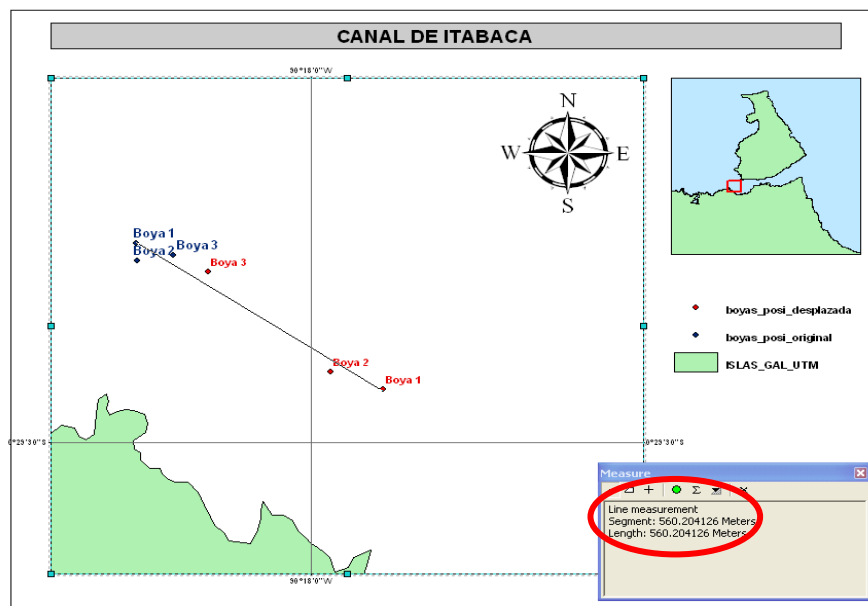
El desplazamiento de las boyas de ayudas a la navegación debido al tsunami, es el primer registro de esta naturaleza en aguas ecuatorianas, y su documentación por parte del personal del CIMAG constituye un valiosísimo aporte para el análisis de la energía descargada por el tsunami sobre las islas. Las boyas desplazadas tienen su ubicación en el Canal de Itabaca, debiéndose reposicionar un total de 8 boyas de ayudas a la navegación.

Del informe técnico presentado por el personal del CIMAG, se destaca que la boya # 1 que fue desplazada 560 m., se encontraba sin su peso muerto por lo que la distancia desplazada puede verse influenciada por las corrientes

normales en el área, sin embargo el hecho de la ruptura del eslabón metálico del sistema de anclaje, que une el peso muerto de aproximadamente 1 Ton de peso con la boya, puede ser atribuido a la energía desatada por el tsunami al arribo a mencionado Canal, esta conclusión es inferida considerando el desplazamiento de las otras siete boyas.

Figura 3 A la izquierda se puede apreciar la maniobra de reposicionamiento y a la derecha un mapa que muestra el Desplazamiento de las Boyas desde su posición original.

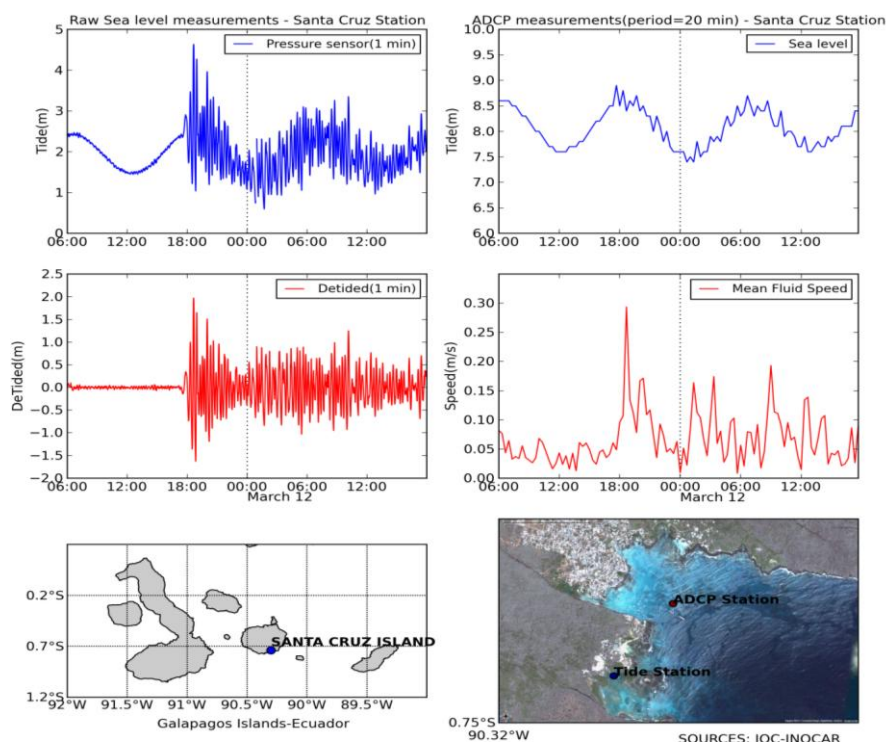
Figura 4  
Perturbaciones del nivel del mar y  
velocidad del fluido captados en la  
Puerto Ayora (Isla Santa Cruz)

Aun cuando el equipo ADCP está configurado para tomar datos cada 20 minutos, su información refleja claramente la actividad hidrodinámica luego del arribo del tsunami. En la Figura 4, se observa las señales captadas tanto por el ADCP como por el mareógrafo de Santa Cruz, que luego de aislar las señales de alta frecuencia, permiten visualizar la señal de la actividad tsunamigénica, dándonos un aumento del nivel del mar de 2 metros al nivel de la marea al momento del impacto, y un incremento en la velocidad del fluido de 0.3 m/s ( $\sim 2$  Nudos).

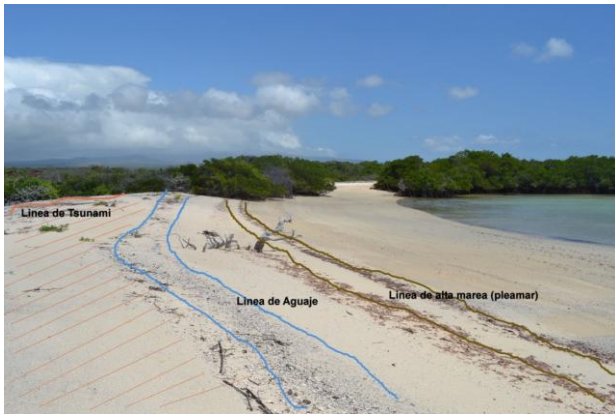
De la misma manera como en cartografía se utiliza la marca de agua dejada por la más alta marea para definir la línea de costa, en el levantamiento de datos tsunami, se utiliza esta marca para definir tanto el run-up como la distancia horizontal de inundación. La Figura 8, muestra una clara diferenciación de estas líneas en una de las playas visitadas, en este caso estas se refieren a tres posibles eventos, que podrían ser la más alta marea, la marca dejada por los últimos aguajes y los niveles alcanzados por el tsunami.

Figura 8 Diferenciación de las líneas de marcas de agua de marea, aguaje y tsunami.

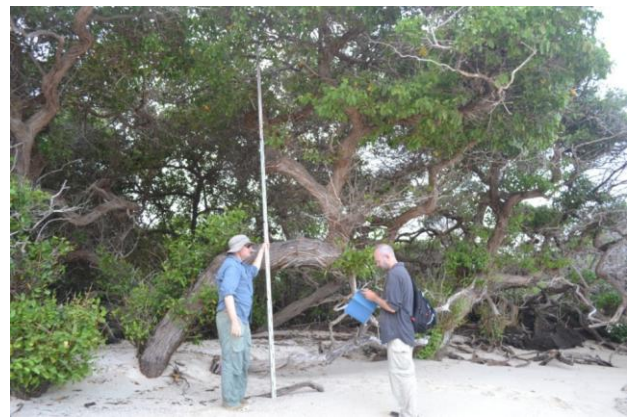
La existencia de pequeños troncos, ramas secas y objetos flotantes, colgados sobre árboles, dan indicio de la existencia de un flujo de agua que permitió que estos elementos queden en posición permanente en estos lugares. Esta evidencia va acompañada de otras muestras de flujo como la decoloración de la vegetación y la evidencia de daños sobre las estructuras costeras. No siempre es sencillo poder determinar este tipo de evidencia, sin embargo al pericia de los observadores permite asociar diferentes rasgos y concluir si estos se deben o no al flujo de aguas producido por el tsunami.

Figura 10 Medición de la altura de ola a partir de ramas secas colgadas sobre los árboles.

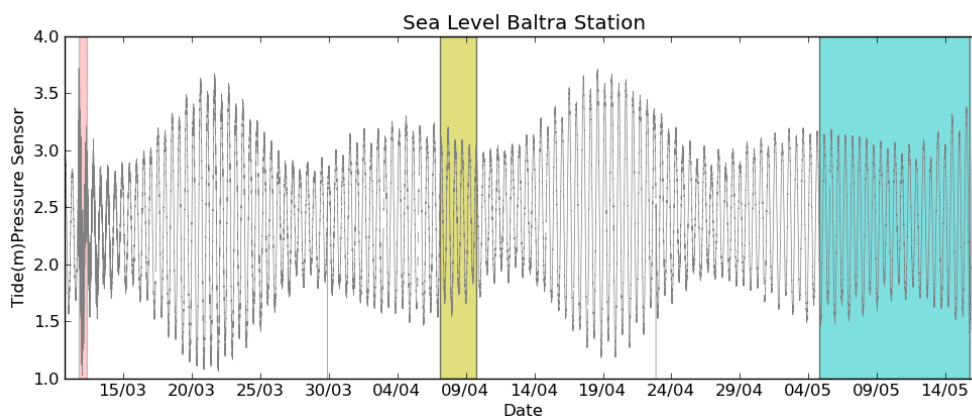
2011. Tal como se puede observar en la Figura 12 y de acuerdo a los datos levantados, durante el tiempo entre la primera y segunda visita de campo, ocurrieron dos aguajes, que pudieron contaminar las evidencias de los efectos del tsunami sobre las islas, este hecho ha sido una consideración no menor al momento de evaluar las evidencias encontradas.

Figura 12 Sinopsis del Nivel de Marea en Baltra, la franja rosa representa la fecha de ocurrencia del tsunami, la amarilla y celeste las fechas de las dos visitas de campo realizadas a las islas. Nótese, los dos aguajes que sucedieron al tsunami.

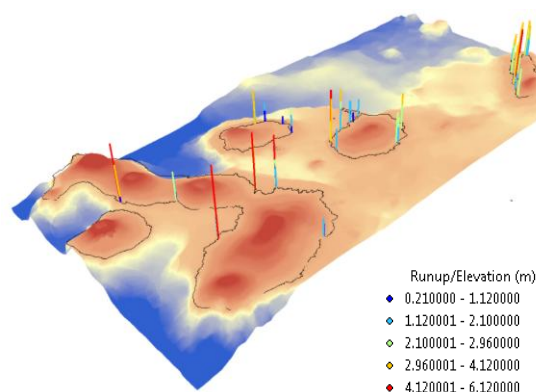
La Figura 13 muestra una representación de los datos de run-up y elevación de flujo encontrados durante el levantamiento de datos. El valor más alto de altura de ola, fue encontrado al oeste de la Isla Isabela, con un valor de 6.12 de elevación de flujo, tomado a 15 metros de la línea de costa, a una distancia aproximada de 7 Km del punto conocido como Punta Moreno; para efectos de diferenciar este lugar del resto de puntos visitados, este sitio fue denominado “Playa Tsunami”.

Figura 13 Datos de runup obtenidos durante el levantamiento de datos

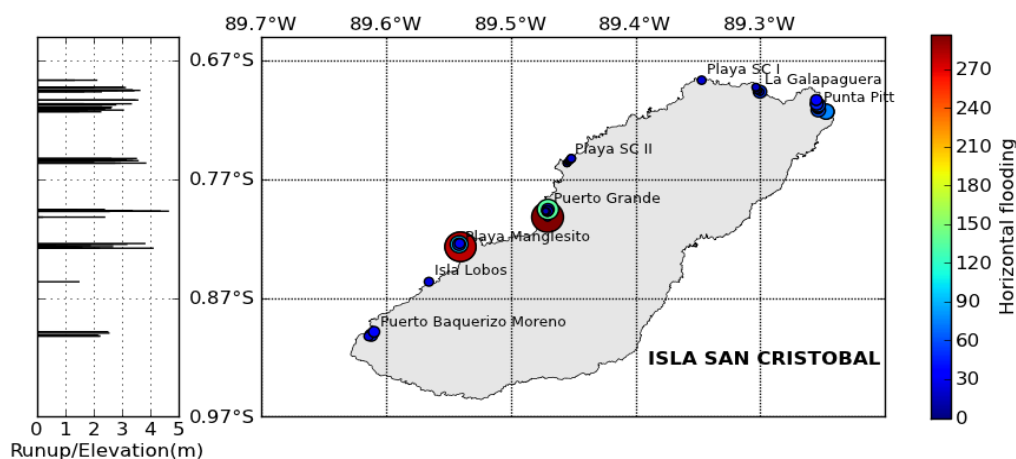
La Figura 14 muestra la distribución de los puntos visitados en esta isla, así como también los valores obtenidos como runup e inundación horizontal, en cada uno de ellos. Como se puede apreciar, estos están distribuidos a lo largo del flanco NE de la isla, ubicación que obedece a los resultados del modelo numérico. En la parte norte existe una gran densidad de puntos, y es debido a la accesibilidad que tienen estas playas, en donde se aprovechó para levantar la mayor cantidad de información; siguiendo hacia el sur por el este, los desembarcos se realizaron principalmente sobre los lugares en los que era posible hacerlo y donde se esperaba encontrar gran cantidad de datos, evitando caletas de manglares y acantilados rocosos.

Figura 14 Representación de la elevación de flujo (izq.) y distancia horizontal de inundación dada por la coloración de cada punto (derecha) en la isla San Cristóbal.

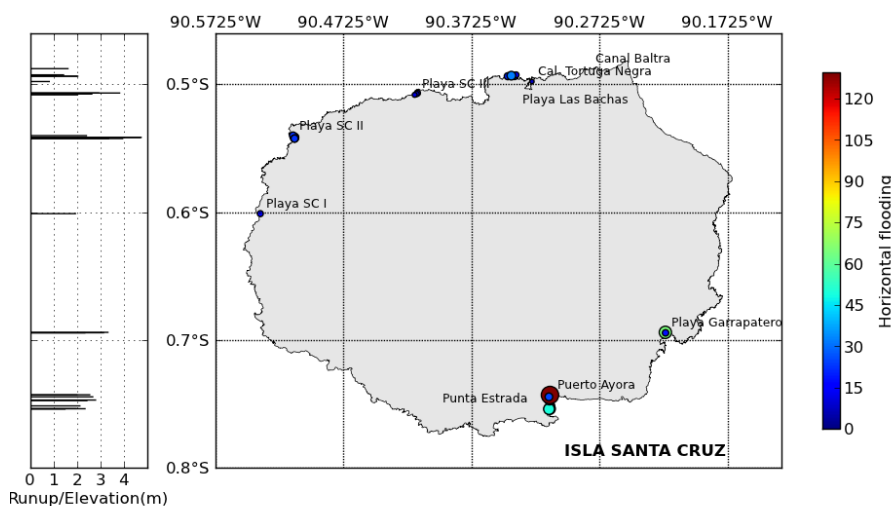
Figura 22 Representación de la elevación de flujo (izquierda) y distancia horizontal de inundación dada por la coloración de cada punto (der.) en la isla Santa Cruz

La Figura 22 muestra un mapa con la representación de los datos levantados en la isla. El valor más alto de elevación se encontró en el denominado sitio SC II (Santa Cruz II), con un valor aproximado de 4.8 m. Mientras que el valor máximo de inundación se registró en la ciudad de Puerto Ayora con un valor de 129.5 m.

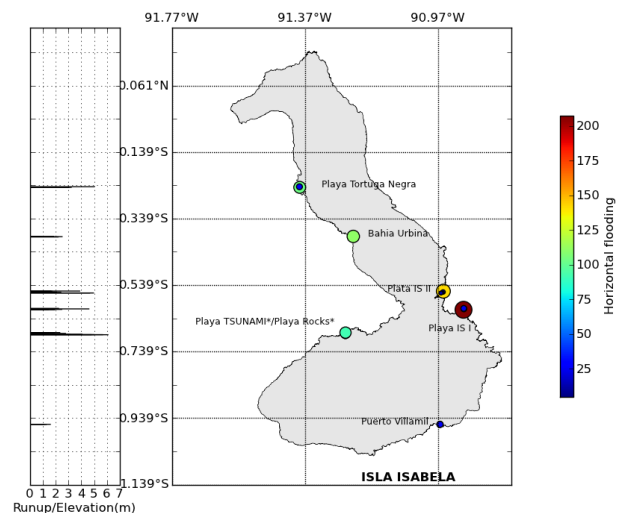
Aquí se encontró una marca de inundación provocada por el aguaje de 1.0 m. de alto. La playa tenía una duna baja con una elevación de 1,4 m en el centro y 1,1 m en las extensiones laterales. Se observa que el tsunami sobrepasó la duna en todas partes a lo largo de esta playa, además también se encontraron depósitos de arena fina extendidos a 20 metros más allá de la cresta de la duna, ver Figura 31.

Figura 31 Representación de la elevación de flujo (izquierda) y distancia horizontal de inundación dada por la coloración de cada punto (derecha) en la isla Isabela

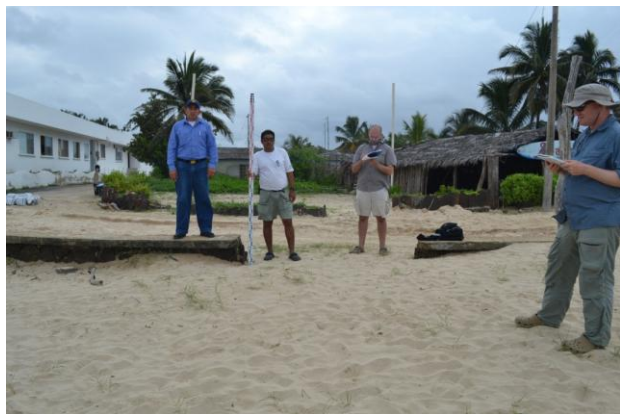
En el área de Puerto Villamil no se registraron mayores aumentos del nivel del mar. Sin embargo gracias al testimonio del personal de la Capitanía de Puerto, presente al momento del impacto del tsunami, se pudo realizar la medición de la máxima altura sobre esta área, la misma que una vez corregido al estado de la marea al momento del impacto, dio como resultado un incremento de aproximadamente 30 cm. (Figura 42), que es concordante con los

Figura 40 Mediciones en el Puerto Villamil
