L'Ingegneria Naturalistica
nel Contrasto al Dissesto Idrogeologico e nella Difesa delle Coste
in Ambito Mediterraneo
GIORNATA DI STUDIO

Sistemazioni
e riqualificazioni fluviali con
tecniche di Ingegneria
Naturalistica nelle Marche

ORDINANZA N. 3073/2000 "INTERVENTO di RIPRISTINO DELL'ASSETTO AMBIENTALE ED IDROGEOLOGICO SU AREA "RISERVA NATURALE STATALE GOLA DEL FURLO" - OPERE DI MANUTENZIONE STRAORDINARIA

2° STRALCIO
OPERE DI INGEGNERIA NATURALISTICA

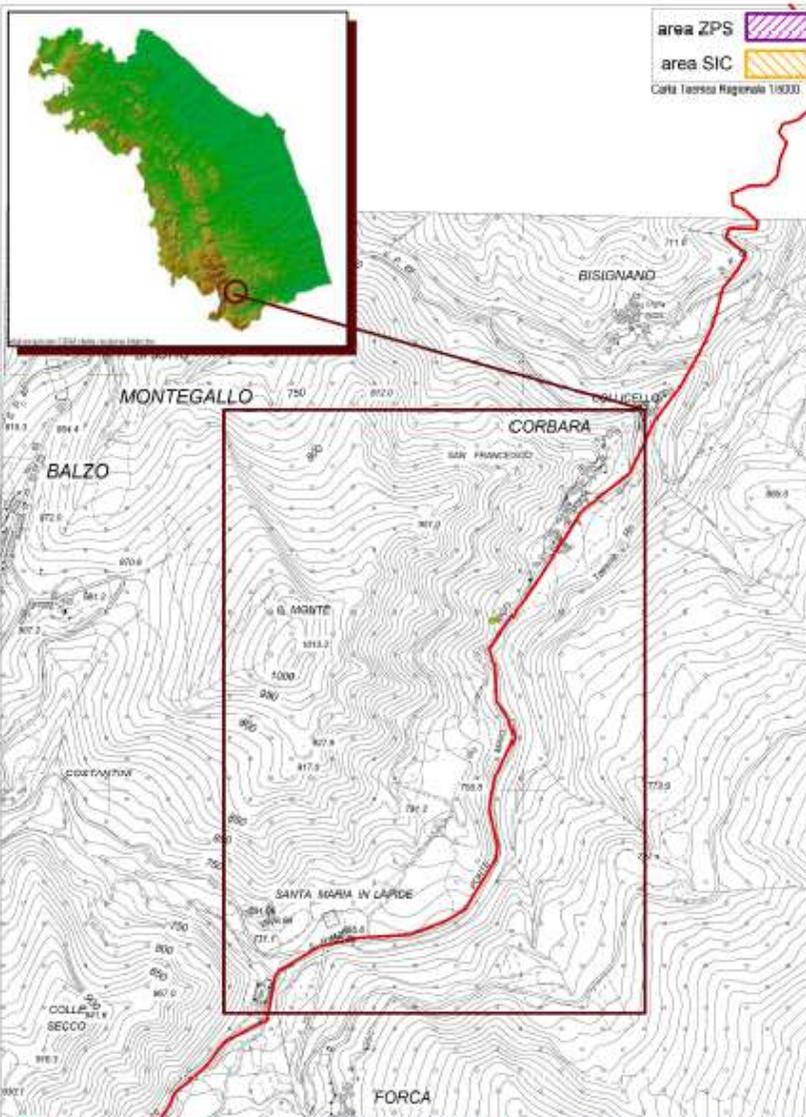
SCHEDA AP/FM02p - FRANA SOMMITALE AL TORRENTE RIO

LOCALIZZAZIONE	Tratto stradale compreso tra la località Corbara e Santa Maria in Lapide, Comune di Montegallo (AP), CM dei Sibillini.
OGGETTO	Interventi di rinaturalizzazione del versante in frana in prossimità del Torrente Rio.
AREE PROTETTE	Parco Nazionale dei Monti Sibillini.
ANALISI DELLO STATO ATTUALE	Versante in frana soggetto a fenomeni di smottamento con materiale detritico di arenaria che si sviluppa a monte della sede viaria per un fronte di circa 40 m x 30 m e si propaga a valle della stessa sede viaria con interessamento della scarpata sovrastante il Torrente Rio per un fronte di circa 40 m x 60 m. Il versante in frana, nella zona a monte, subisce un ulteriore dinamismo allargandosi in direzione sud in prossimità della sede stradale in curva, con conseguente ed apprezzabile rischio di pubblica incolumità per la percorrenza del mezzo, soprattutto in caso di un improvviso e totale smottamento, il quale, a sua volta, determinerebbe l'ulteriore rischio che il materiale detritico, dilavando all'interno del Torrente Rio, potrebbe comportare l'occlusione dell'alveo.

OBIETTIVI E FINALITÀ	Ripristino del versante in frana al fine di determinare la cessazione dei fenomeni di smottamento attraverso interventi a basso impatto ambientale atti a garantire idonei parametri di sicurezza e adeguato inserimento paesaggistico.
INTERVENTI PREVISTI	a) smottamento del versante in frana a monte della strada e realizzazione di sistema drenante per il convogliamento laterale delle acque piovane; b) realizzazione di costonata al piede del versante in frana a monte della strada; c) realizzazione di grata viva sovrastante la costonata; inerbimento protetto con geotessile in fibra di juta a monte e a valle della strada; d) realizzazione di sistema drenante per il convogliamento laterale delle acque piovane a valle della strada; e) realizzazione di vimeate rinverdate a valle della strada fino in prossimità del Torrente Rio.
STIMA DEI COSTI DI INTERVENTO	EURO 150.000,00
QUADRO ECONOMICO DI MASSIMA

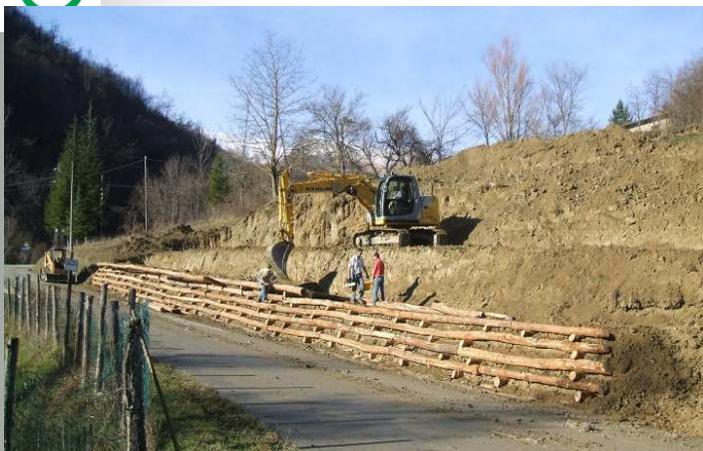
Esecuzione della palificata viva a doppia parete alla base del movimento franoso

- realizzazione, previo rimodellamento della scarpata, di una palificata viva a doppia parete lunga circa 50 metri;
- rimodellamento e rinverdimento del tratto di scarpata a monte della palificata tramite rivestimento con biostuoia e successiva idrosemina e realizzazione di palizzate vive;

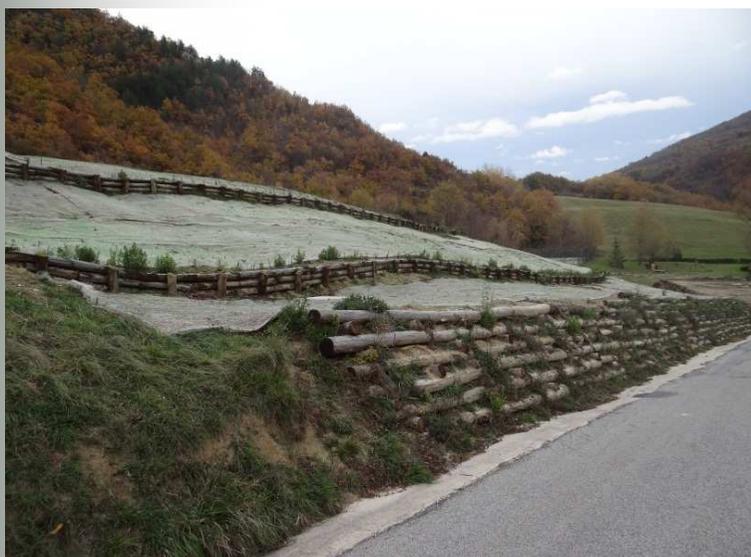
Intervento di stabilizzazione della scarpata a monte della strada

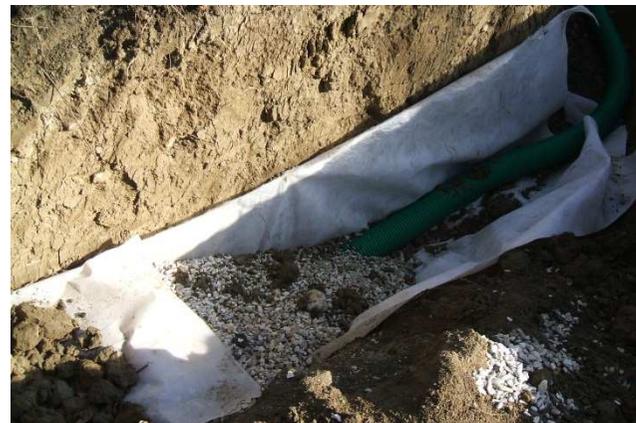
Particolare drenaggio: scavo, tessuto non tessuto, tubo forato, materiale arido

- realizzazione di trincea drenante di monte immediatamente al di sotto della scarpata sottostante la chiesa, atta a captare le acque di scolo dal versante e convogliarle nei fossi principali. Sul fondo dello scavo è stato posto un tubo drenante del diametro di 20 cm per tutta la lunghezza e lo scavo è stato rivestito in geotessuto funzionale ad evitare l'occlusione dei dreni. Gli scavi sono stati successivamente riempiti con materiale arido;

- realizzazione di trincee drenanti a spina di pesce con pozzetti di ispezione sulla scarpata a monte della strada comunale trasversali alle linee di massima pendenza, atte a captare le acque di infiltrazione e convogliarle nei fossi principali. Anche in questo caso sono stati posti sul fondo degli scavi dei tubi drenanti del diametro di 20 cm per tutta la lunghezza, rivestiti in geotessuto e riempiti con materiale arido;

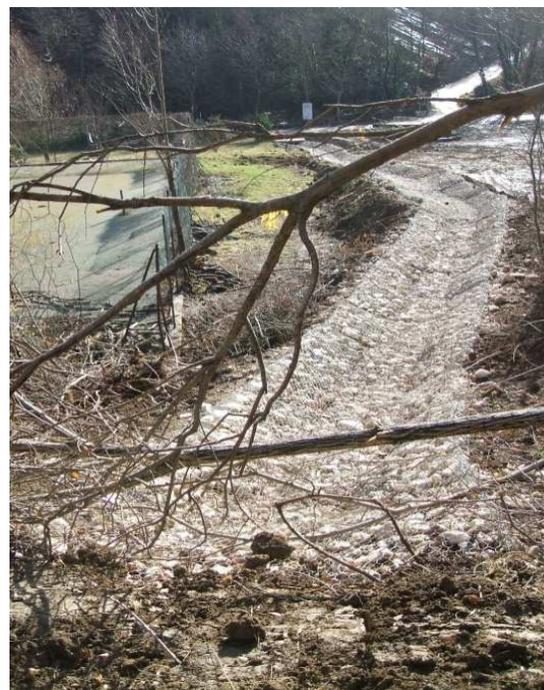
Fosso riaperto e rivestito con materassi in reno. Sul fondo la caditoia stradale

- riapertura del fosso esistente tramite l'asportazione del materiale accumulato e taglio della vegetazione. Il fondo è stato rivestito di materassi reno utili ad evitarne l'approfondimento. E' stata inoltre realizzata una caditoia ed un attraversamento sotto strada che convoglia le acque nel Torrente Rigo;

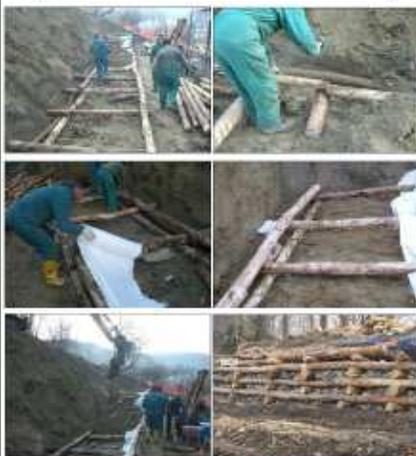
PARTICOLARE PALIZZATA DOPPIA scala 1/50

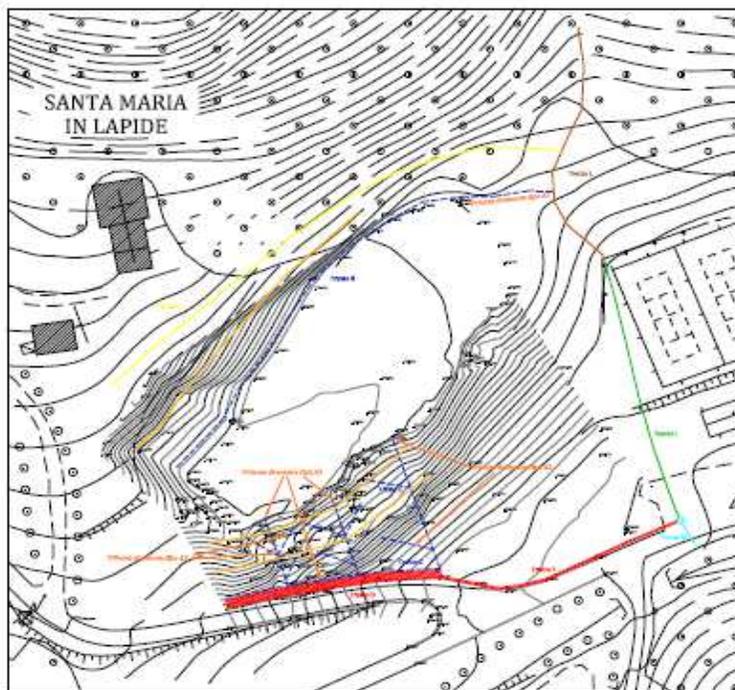
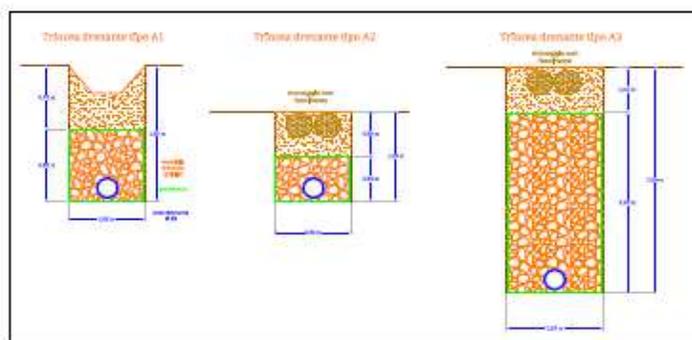
PARTICOLARE CANALETTA scala 1/20

PLANIMETRIA AREA INTERVENTO scala 1/500

PARTICOLARI DRENAGGI scala 1/20

TIPOLOGIA DEGLI INTERVENTI

- Realizzazione fosso di guardia
- Realizzazione trincea drenante
- Realizzazione palizzata doppia rinvirdata 2 x 2 m
- Realizzazione canaletta in cls
- Realizzazione palizzata in legno
- Ripertura e pulizia fosso esistente
- Realizzazione canaletta in legname e pietra
- Fosa in opera di pozzetto, caditoia e attraversamento stradale fino al torrente

PARTICOLARE PALIZZATA DI LEGNAME scala 1/20

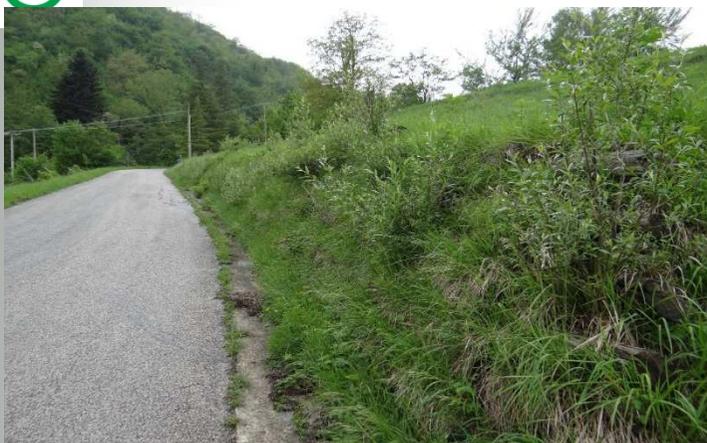
Palificata viva a doppia parete alla base del movimento franoso

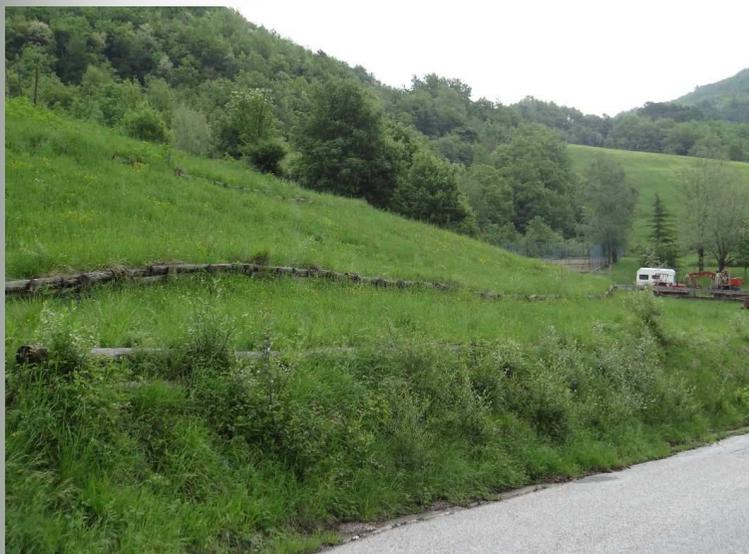
Intervento di stabilizzazione della scarpata a monte della strada

Cantiere Monte Gallo (Ap) Località Santa Maria in Lapede

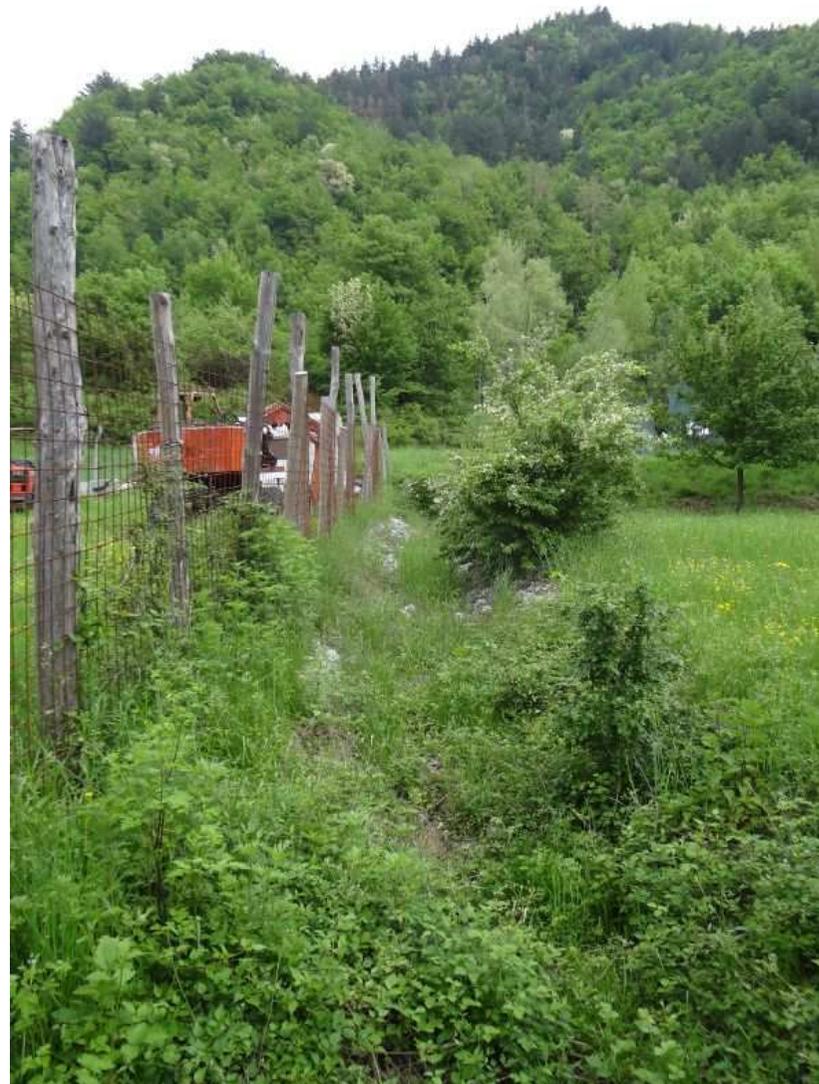
Fosso riaperto e rivestito con materassi in reno. Sul fondo la caditoia stradale

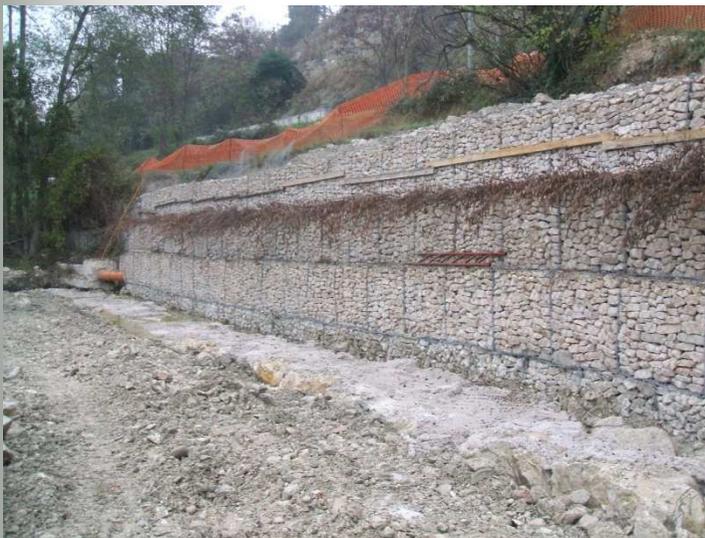
Gabbionata viva successivamente
protetta da scogliera cementata

- realizzazione di difesa spondale sotto la sede stradale tramite la realizzazione di gabbionata a 4 livelli di cui il primo interrato e allettato su basamento di massi ben assestati. La gabbionata sarà poi difesa frontalmente da una scogliera cementata fondata in alveo per circa 1,5 m. La scarpata al di sopra della gabbionata sarà rimodellata e stabilizzata tramite il posizionamento di palizzate rinverdite, biostuoia e idrosemina. Nel retro della gabbionata troverà alloggio definitivo la condotta fognaria di Multiservizi;

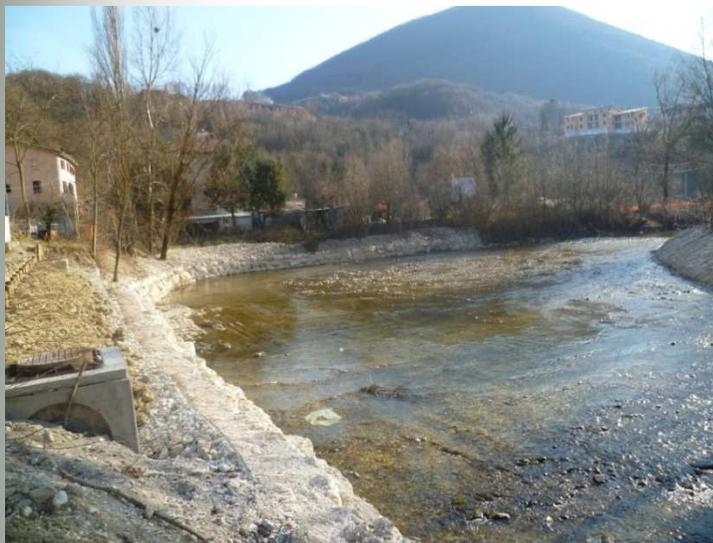
Rimodellamento scarpata con
palizzate

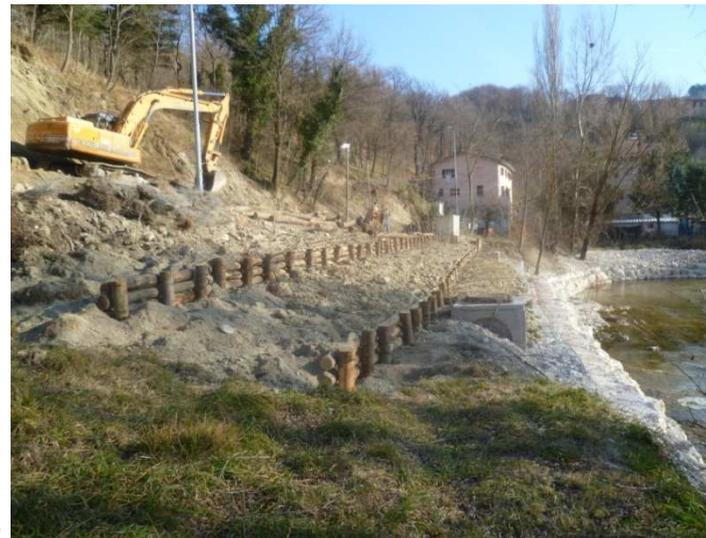
Palificata doppia su scarpata a
monte strada

- consolidamento della scarpata a monte di via Venezia tramite la realizzazione di una palificata viva a doppia parete al piede del versante, sormontata da una grata viva. Il rinverdimento della parete, oltre alle necessarie talee, sarà garantito dal posizionamento di biostuoia successivamente idroseminata.
