Elaboração de levantamentos deflectométricos utilizando o FWD (Falling Weight Deflectometer) e estudos de retroanálise do pavimento com ensaios complementares de laboratório na Rodovia BR-232 – Lote II (Recife/Caruaru) – km 71,5 ao km 129,9

**Edson Martins da Silva – edson_msilva@hotmail.com
Engenharia Rodoviária
Instituto de Pós-Graduação - IPOG
Jaboatão dos Guararapes, PE, 27/08/2022**

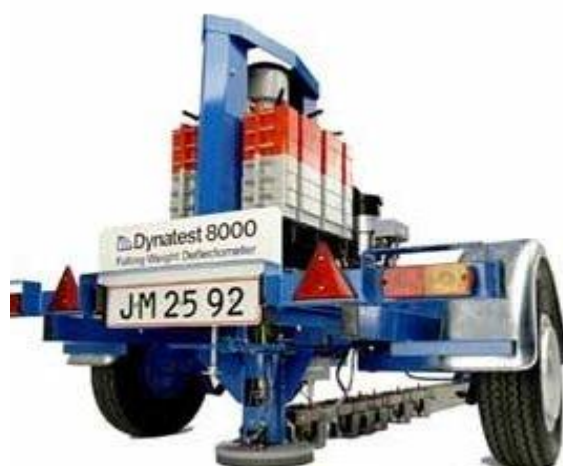
Figura 1 – Modelo do FWD 8002 Dynatest

- Medidor automático de temperaturas do ar e do pavimento, conectado ao processador 9000 SP, com uma resolução de 0,5 °C e uma acurácia de +/- 1°C (entre -18 e +70 °C)
- Barra de extensão para medida de transferência de carga nas juntas de pavimento de concreto de cimento Portland.

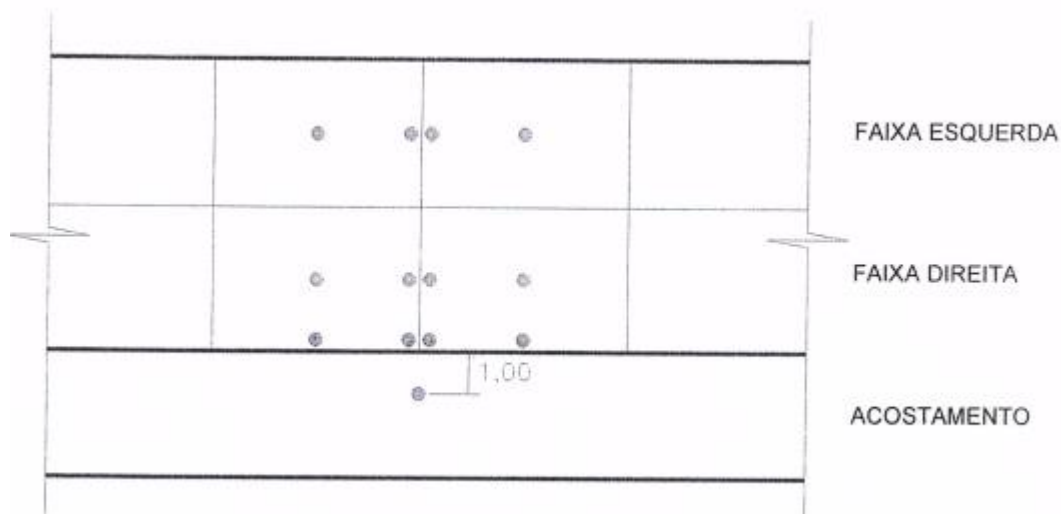
Figura 5 – Esquema de execução do levantamento deflectométrico nas placas.

- no centro geométrico das placas e nas juntas transversais (antes e após), de acordo com o esquema da figura 5, observando o posicionamento dos geofones nas juntas conforme a figura 6;
- no bordo da faixa externa, com uma medida no meio da placa e nas juntas transversais (antes e depois), de acordo com o esquema da figura 5;
- nos acostamentos externos, afastados cerca de 1,0 m do bordo da pista, no alinhamento da junta transversal da estação analisada de acordo com o esquema da figura 5;
- nas pistas revestidas com CBUQ, apenas na faixa mais carregada (semi-pista externa), figura 6.

O levantamento nos bordos das faixas externas (pista da direita e da esquerda), foi feito em três níveis de carregamento equivalentes a 40kN, 50kN e 60kN. Para os demais levantamentos o nível da carga de impacto utilizada foi equivalente a 40 kN. Para a localização dos pontos avaliados, utilizou-se a numeração das placas grafadas em tinta vermelha nos bordos da pista.

As extensões de medida de deflexão foram executadas no centro geométrico das placas internas e externas e nas juntas transversais antes, approach edge, e após, leave edge; nos bordos externos das placas externas, com três níveis de carregamento, nos acostamentos das placas e na pista com pavimento asfáltico, de acordo com o esquema das figuras 5 e 6 e a distribuição a seguir:

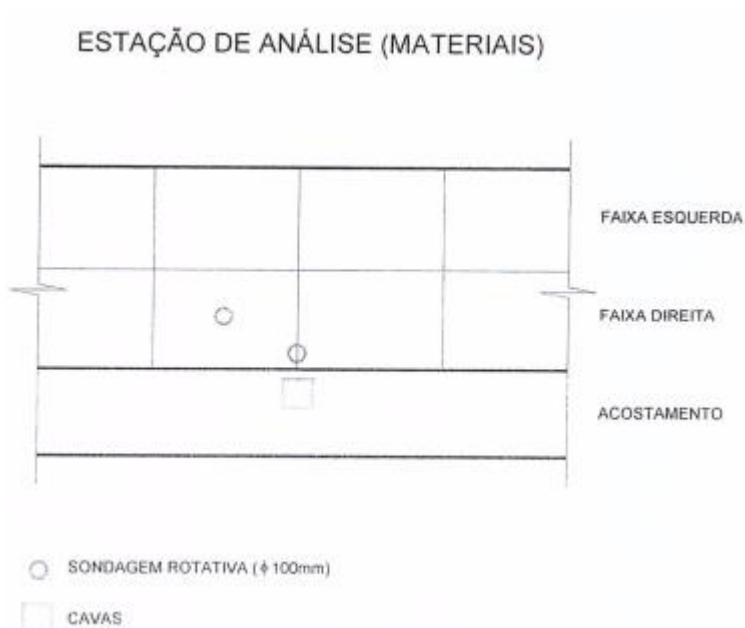
Figura 7 – Posicionamento dos pontos de realização dos ensaios geotécnicos de campo e de coleta de material

Na pista, foram executadas sondagens e coletas de testemunhos nas placas de concreto e CCR (Concreto compactado com rolo) e efetuados ensaios de laboratório para caracterização dos materiais constituintes dos pavimentos das pistas conforme o seguinte procedimento e o esquema do desenho da figura 7:

Executaram-se 24 furos com sonda rotativa no centro e nos bordos das placas, envolvendo as camadas de concreto das placas e de concreto compactado com rolo (CCR), conforme esquema apresentado no desenho da figura 7 e nos locais indicados na tabela 1. Os furos no centro e nos bordos das placas foram executados com diâmetro igual a 100mm, uma vez que essas amostras seriam ensaiadas em laboratório.

Nos acostamentos, foram executadas sondagens, coletas de amostras dos materiais constituintes dos acostamentos externos dos pavimentos das pistas, além de sondagens para investigação do nível d'água do subleito, conforme o seguinte procedimento e o esquema do desenho da figura 7:

- Coleta de material da camada de base e subleito para a execução de ensaios em laboratório.
