## Pre-Grad Sustainable Sneaker

Vergelijking gemaakt door Paula

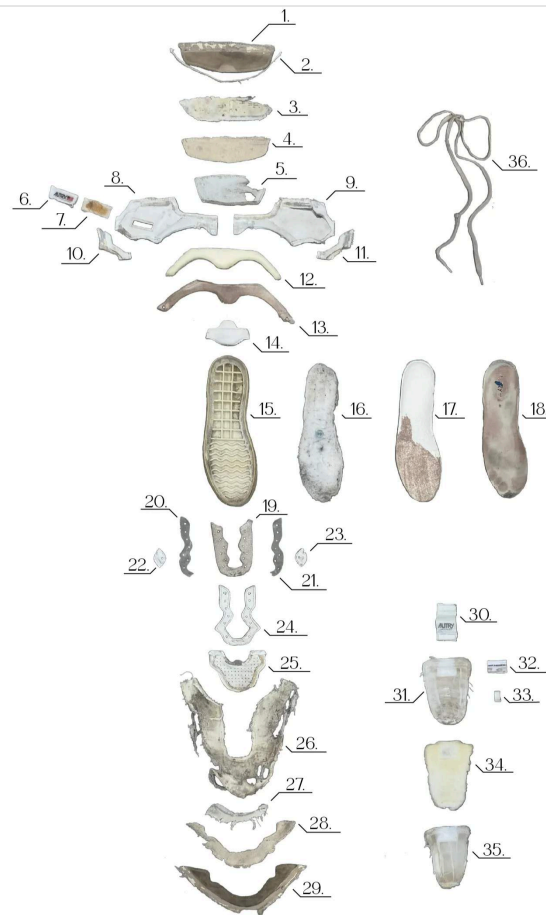
### Schoenanalyse Evita

De buitenzool bestaat uit 1 deel en heeft een bepaalde structuur aan de binnenkant die zorgt voor een fijne demping (ipv. gebruik te maken van schuim etc.).

Er is erg veel verlijmd. Zelfs delen waar al gestikt is, is vaak ook nog lijm gebruikt. De gaatjes in de toebox zijn voor ventilatie, maar er zit nog wel stof onder. De gaatjes lopen dus niet helemaal door. Er is dan nog steeds ventilatie maar wel minder dan wanneer het helemaal 'doorgeboorde' gaatjes zijn. Dit is misschien wel weer beter tegen de regen. De schoen bestaat uit meer onderdelen dan ik had verwacht. Er is niet één grote flap die helemaal rond de schoen gaat, maar de schoen bestaat uit meerdere onderdelen die samen zijn gelijmd/gestikt.

In de schoen zitten verstevigende delen (bij de neus en bij de hak). Ik zie dat deze al deels zijn 'vergaan'. De schoen bestaat grotendeels wel uit dezelfde paar materialen.

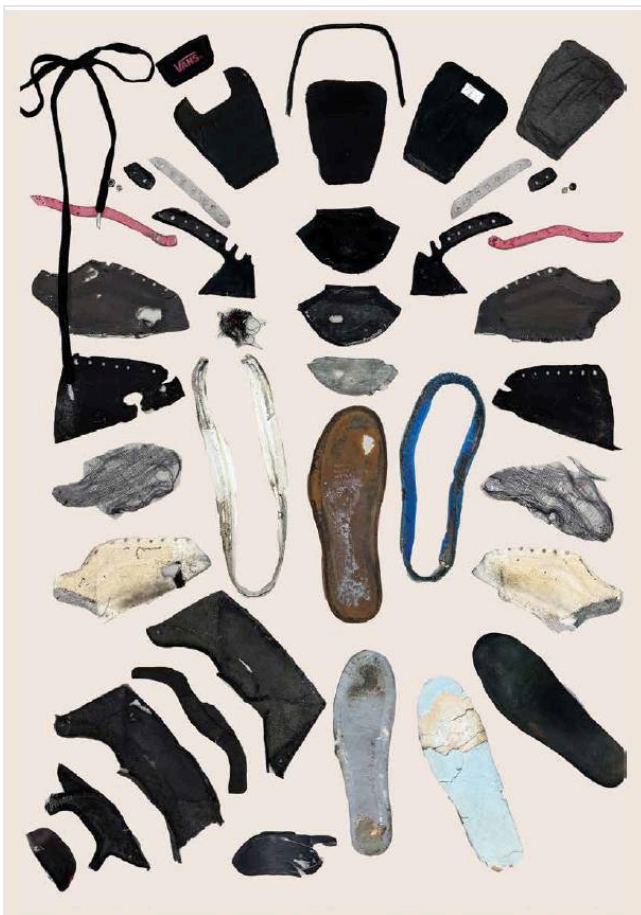
### Schoenanalyse Janny

De schoen bestaat uit veel losse onderdelen en lagen, waarbij de zijanten symmetrisch gespiegeld zijn. De zool is opgebouwd uit vier lagen die waarschijnlijk zorgen voor comfort, stevigheid, grip en waterdichtheid.

Daarnaast is de zool volledig verlijmd aan het bovenste gedeelte van de schoen. De meeste andere delen zijn aan elkaar genaaid, waarbij lijm vaak gebruikt is om onderdelen tijdelijk op hun plek te houden tijdens de productie. De delen waren namelijk wel makkelijk van elkaar af te krijgen maar voelden nog plakkerig aan.

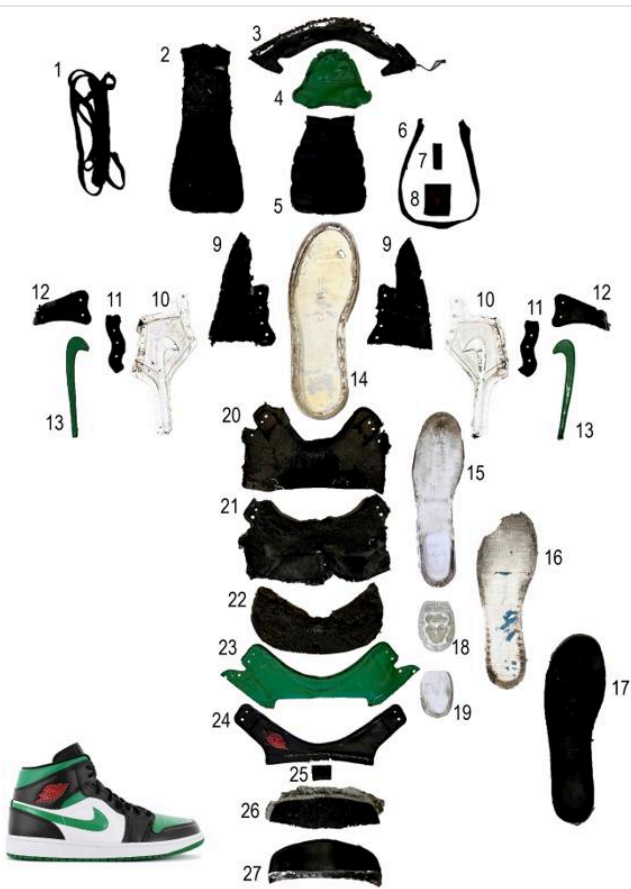
### Schoenanalyse Isabel

Veel onderdelen van de schoen zijn allemaal met elkaar verlijmt. Dit zorgt dat het lastig te demonteren is. De zool is zelfs 2k spuit gegoten. Het zijn veel kleine verschillende onderdelen, geen grote of zelfde stukken. De meeste onderdelen komen 1 keer voor en andere zijn 2x voor de linker en rechter kan van de schoen. De materialen zijn onder andere leer, kunststoffen, katoen, Specifieke delen van de schoen zijn meer versleten dan de rest. Zo zijn de zool en verbindingpunten het meest versleten.

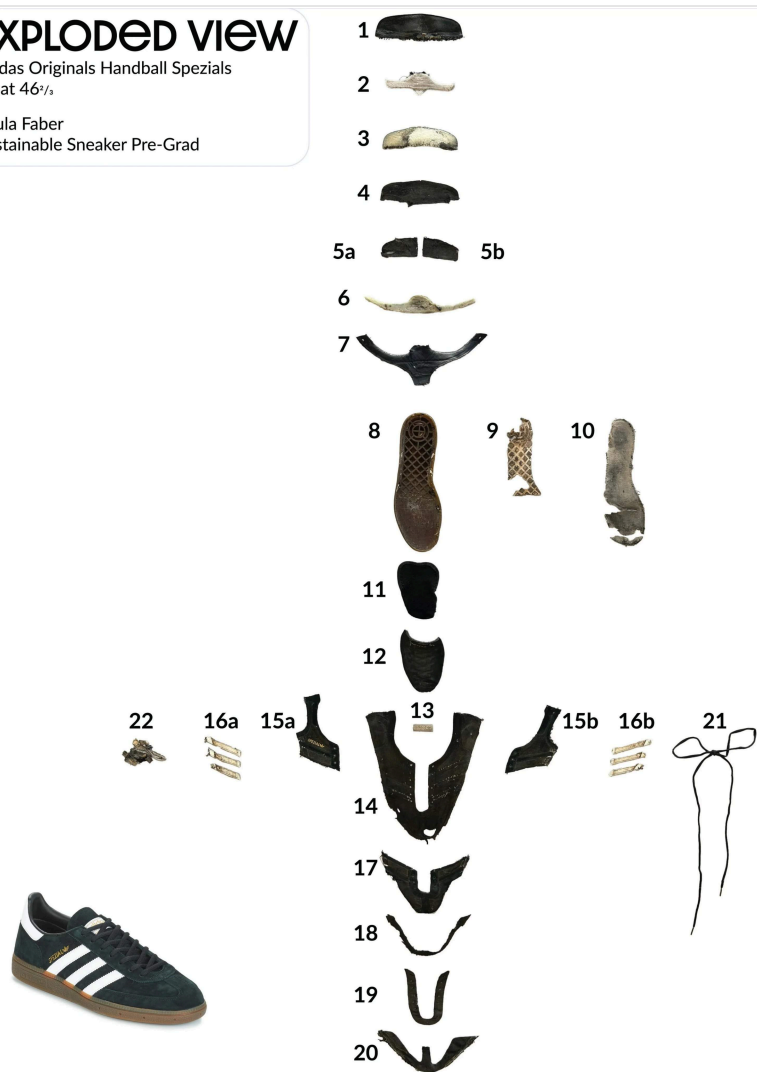
adidas Originals Handball Spezial  
Maat 46 1/2  
Paula Faber  
Sustainable Sneaker Pre-Grad

De schoen is een Adidas Spezial heren schoen in maat 43. Het aantal onderdelen viel mij heel erg mee, zeker vergeleken met de schoenen van de rest. Ook waren er een stuk minder lijmverbindingen. De zool, de hak en waar er schuim zat waren er lijmverbindingen. De rest van de schoen is helemaal inelkaar genaaid met als hoofdonderdeel het lichaam. Die bestaat dan ook uit één stuk stof, wat bij anderen ook niet het geval was.

Deze specifieke schoen is erg veel gedragen, zo'n vier jaar ongeveer. De gebruikerssporen zijn dan ook zeker te zien als je kijkt naar de zool en waar de tenen zitten. Naast dit was de schoen dus nog wel redelijk intact en zou ik het een kwalitatieve schoen noemen.

- De **mate van verlijming verschilt sterk**, bij sommige sneakers is er extreem veel lijm gebruikt, bijvoorbeeld Isabel en bij sommigen valt dit mee en is vooral veel gestikt, zoals bij Paula.

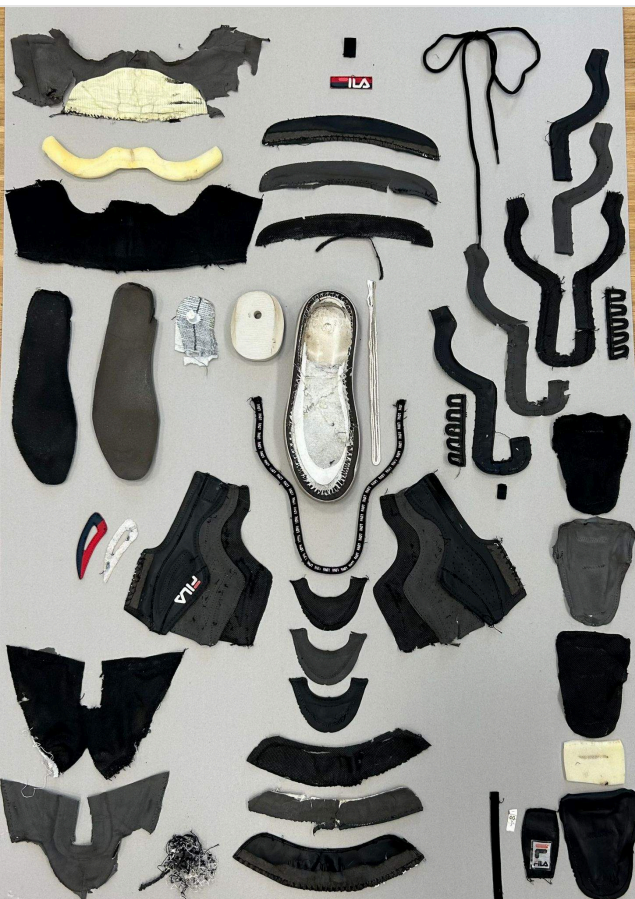
### Schoenanalyse Xander

Alle grote onderdelen zitten dubbel vast, zowel gestikt als vastgelijmd. En sommigen zijn zelfs helemaal niet los te krijgen. Alle onderdelen hebben naast de buitenkant minimaal 2 onderdelen, een vulling en een voering. Door al deze dubbele onderdelen heeft deze schoen bijna 3 keer zoveel onderdelen als andere schoenen. Het is niet mogelijk elk onderdeel los te halen zonder dat er iets beschadigd raakt, het right to repair is niet meegenomen in het ontwerp. Elk onderdeel is gemaakt van synthetisch materiaal.

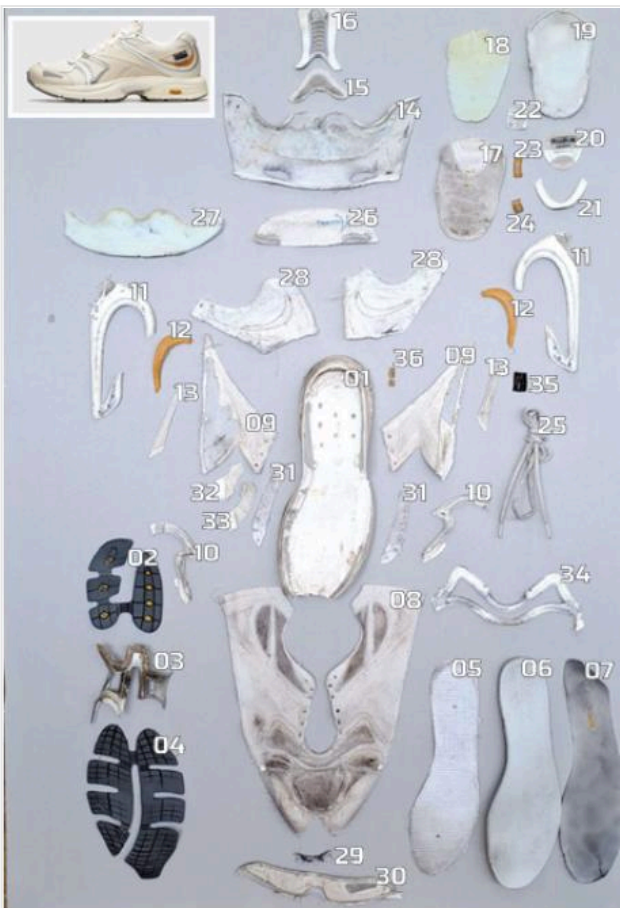
### Schoenanalyse Janick

De zool van de schoen is opgebouwd uit 3 materialen het hoofddeel is en synthetisch flexibel schuim, aan de onderzijde wordt deze tegen slijtage beschermt met een laag synthetisch rubber (PU) en in het midden zit een externe shank van een hard kunststof om meer steun te bieden voor de voetboog. De upper van de schoen is uit een stuk van een polyester canvas met een PU-schuim laag en nog een laag polyester-knit aan de onderzijde. De overige onderdelen zijn van imitatieleer (PU film, PU schuim, polyester-canvas) of esthetische details van PU-rubber. In de tong en in de hak zit een stuk PU-schuim voor comfort.

Alle onderdelen van de schoen zijn verlijmd en doorgestikt, het verlijmen biedt bij de grotere onderdelen meer slijtvastheid, en bij de kleinere onderdelen is het voor productiegemak ingezet. Doordat alle onderdelen zijn verlijmd en/of geen mono-materialen zijn gebruikt, is de schoen niet eenvoudig recyclebaar en ook kunnen de textielonderdelen niet worden gebruikt voor vezeltherugwinning doordat deze zijn vervuild (lijmlagen).

- De zool van Janick heeft zelfs nog een **extra externe** structuur aan de onderkant.
- Het aantal **onderdelen** per sneaker **verschilt sterk**, tussen de 22 en 48.
