## FICHA DE PROYECTO

<b>TÍTULO</b>	Rehabilitación térmica y mejora del patio interior

<b>UBICACIÓN</b>	El Masnou (Barcelona)

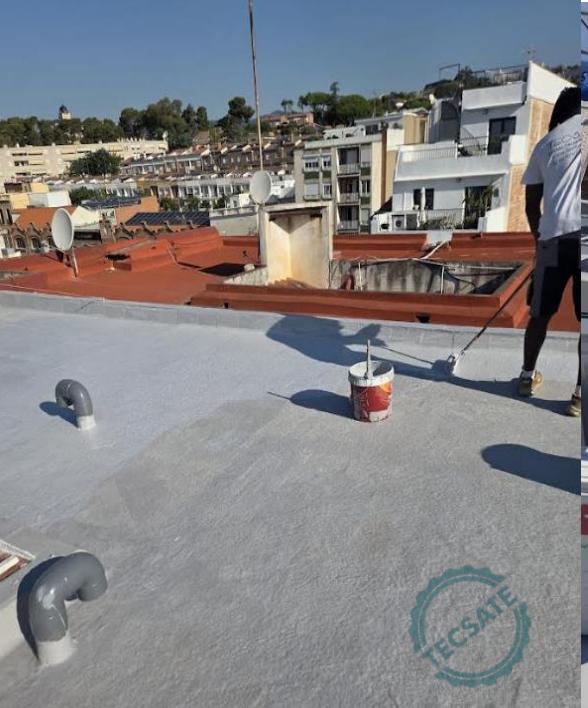
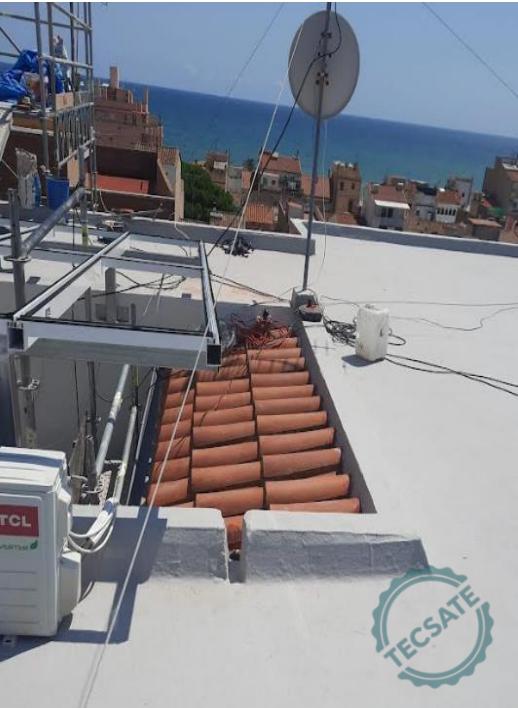
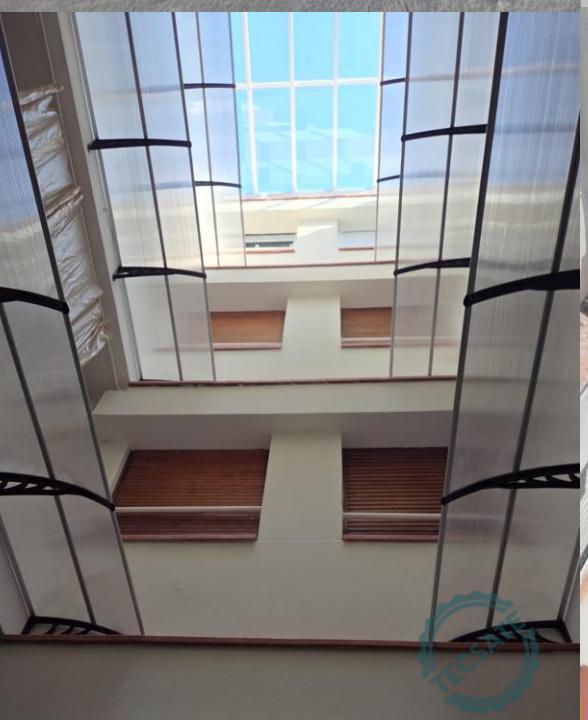
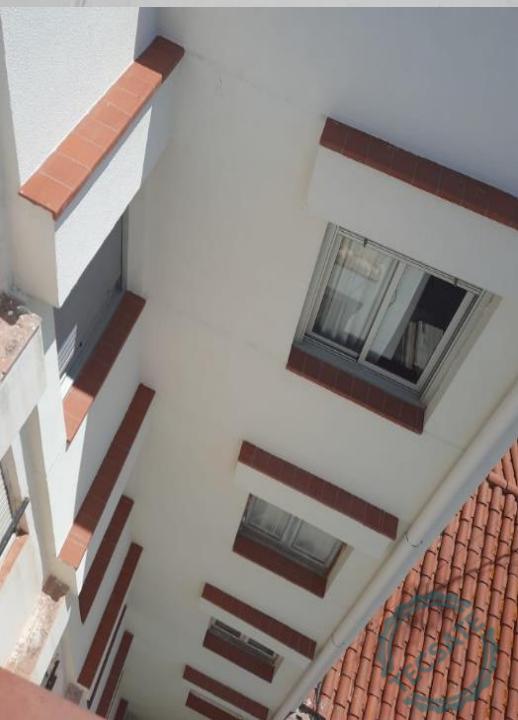
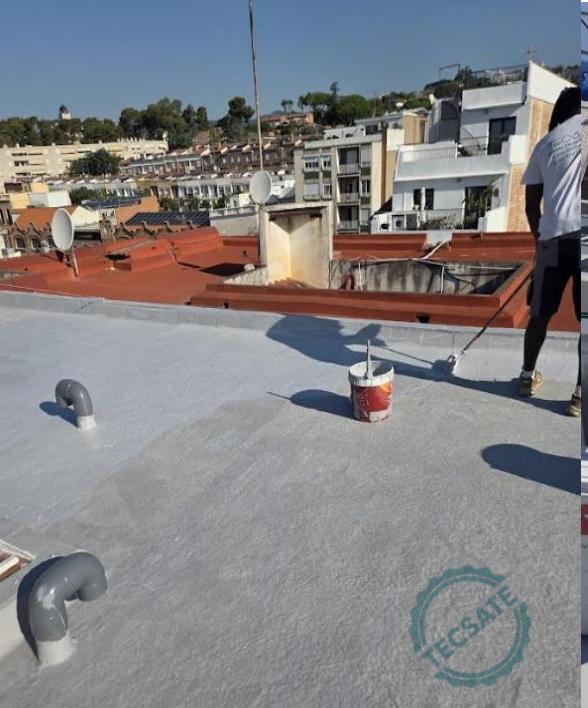
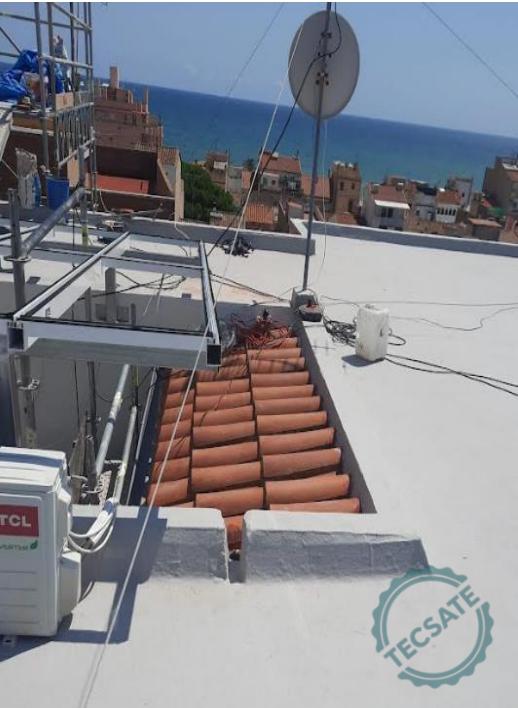
<b>RETO A RESOLVER</b>	Reparación integral del patio interior así como mejora térmica del edificio y mejora estética

<b>PROCESO Y RESULTADO</b>	<p>Las paredes han sido reparadas con SATE, finalizado con un revestimiento de mortero acrílico para la mejora energética y estética del espacio. Instalación de nuevas marquesinas en lavaderos para proporcionar protección frente a la lluvia y el sol. Finalmente, se ha colocado claraboya para mejorar la iluminación así como la ventilación del área.</p>
