## GBR PERIIMPLANTE CON INJERTO ÓSEO DE REABSORCIÓN LENTA Y MEMBRANA DE PERICARDIO EQUINO

Mantenimiento del volumen crestal mediante GBR y colocación simultánea de implantes.

Doc. Giuliano Garlini  
Libero professionista in Milano (MI) y  
Lomazzo (CO), Italia  
giuliano@studiochierichettigarlini.it

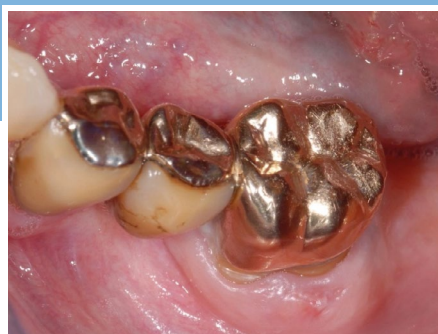
**Fig. 1** – Fistula vestibular visible en la raíz distal del elemento 36.

La paciente de 76 años acudió a la clínica por una fístula vestibular en el diente 36 evidenciada por una formación puntiforme a nivel de la raíz distal del mismo diente.

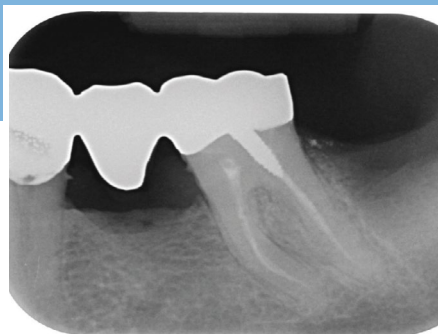
**Fig. 2** – Radiografía endoral que muestra la presencia de un tornillo, causa probable de la fractura radicular.

La radiografía endoral mostró la presencia de un tornillo en la raíz distal del diente, posible causa de la fractura radicular.

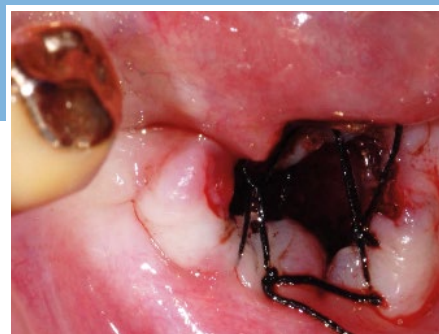
**Fig. 3** – Al final del procedimiento de extracción en el elemento 36, se dejó cicatrizar el lugar por segunda intención.

El elemento dental se consideró irrecuperable y, tras el consentimiento del paciente, se planificó la extracción del diente y la posterior rehabilitación con implantes. Tras la profilaxis antibiótica con Amoxicilina y Ácido Clavulánico durante una semana antes de la intervención, se realizó la extracción atraumática del diente 36 tras la inducción de anestesia local con Articaina + Adrenalina 1:1.000.000.

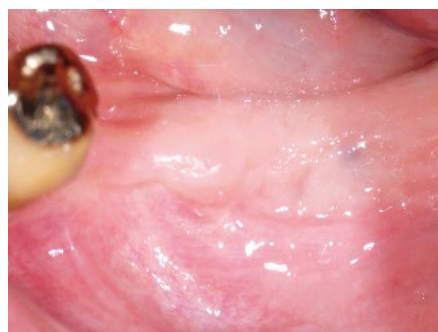
**Fig. 4** – Control 3 meses después de la extracción dental con cicatrización completa de los tejidos blandos.

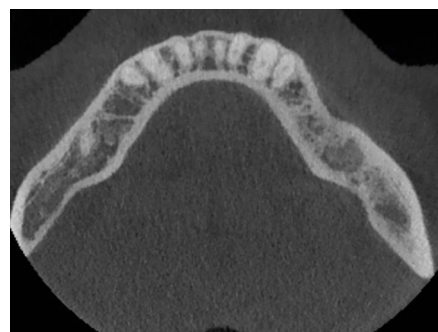
**Fig. 5** – Examen CBCT que muestra una marcada reabsorción ósea vestibular en el lugar de la extracción.

A los 3 meses de la extracción, el tejido blando estaba completamente cicatrizado, pero el examen CBCT mostró una marcada reducción del grosor óseo en la zona afectada por la extracción, lo que hizo necesario un procedimiento de *Guided Bone Regeneration* (GBR) realizado al mismo tiempo que la inserción de los implantes. A continuación se insertaron dos implantes

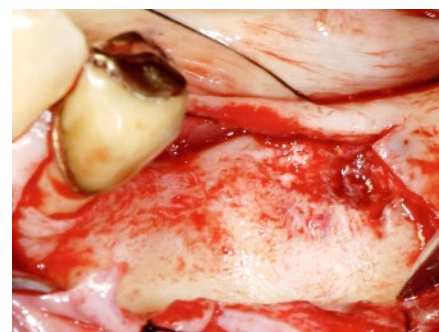
**Fig. 6** – Situación clínica tras la preparación quirúrgica del colgajo.

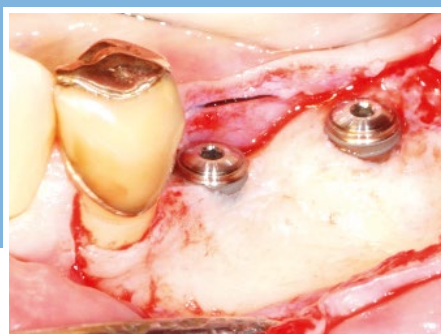
**Fig. 7** – Inserción de 2 implantes osteointegrados en el área 35-36.

de 4 mm x 10 mm en la posición 35-36 y se colocaron gránulos equinos termotratados de reabsorción lenta.

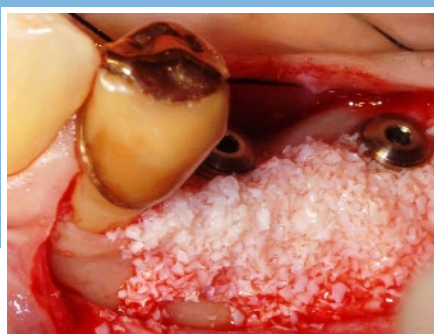
**Fig. 8** – Posicionamiento de gránulos equinos tratados térmicamente con reabsorción lenta.

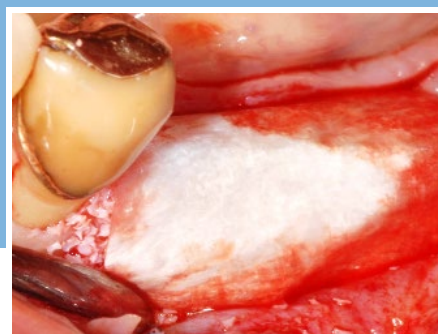
**Fig. 9** – Colocación de la membrana de pericardio equino como barrera protectora en la zona del injerto óseo. Obsérvese la imbibición progresiva de la membrana con la sangre presente en el lugar.

Se colocó una membrana reabsorbible de pericardio equino para proteger el injerto óseo.

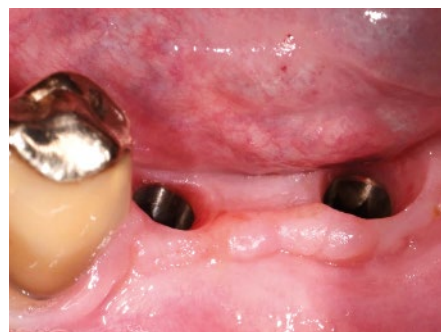
**Fig. 10** – Situación clínica 4 meses después de la cirugía de colocación del implante con cicatrización completa de los tejidos blandos.

A los 4 meses de la colocación del implante se había completado la cicatrización del tejido blando y el examen CBCT de seguimiento realizado a los 6 meses mostró una regeneración ósea periimplantaria completa con la restauración de un grosor óseo vestibular adecuado.

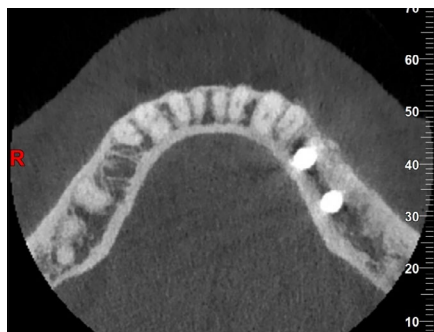
**Fig. 11** – Revisión radiográfica con CBCT 6 meses después de la cirugía con evidente restauración de un volumen óseo adecuado como evidencia de una regeneración ósea exitosa en el sitio del implante.

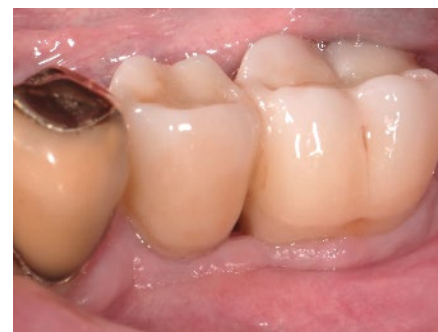
**Fig. 12** – Situación clínica final con rehabilitación protésica exitosa 12 meses después del procedimiento regenerativo.

A los 6 meses de la GBR se colocaron 2 coronas monolíticas de circonio atornilladas sobre implantes, lo que garantizó una rehabilitación protésica final completa y eficaz.
